# Besiktningssprotokoll

Anticimex Försäkringsbesiktning i samarbete med Fastighetsbyrån

Fastighetsbeteckning: Ragnhildsborg 1:29	
Fastighetsadress: Rosbacken 4	
Postnummer: 152 50	Ort: Södertälje

Besiktningdatum: 2026-03-16	Protokollnummer: 69586668
Temperatur: 2 °C	Väderlek: Sol
Tekniker: Fredrik Hjertzell	
E-post: fredrik.hjertzell@Anticimex.se	
Kontor: Stockholm Syd	
Närvarande: Stefan Sand Fredrik Hjertzell

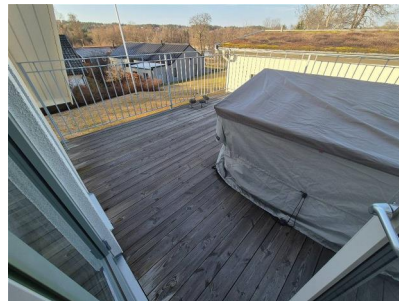
Taket under terrass kunde inte besiktas då trallen döljer takets yta.

Vi rekommenderas att trätrallen demonteras så att en kompletterande besiktning kan utföras.

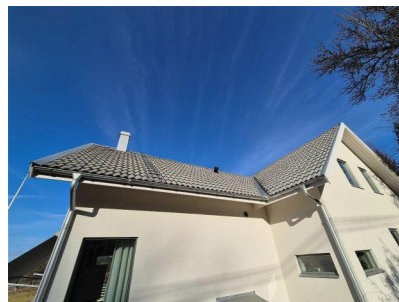
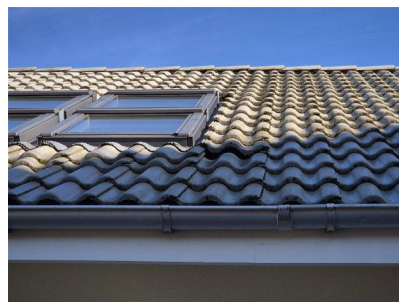
Mindre mängd mosspåväxt finns på takpannor samt en takpanna är ur sitt läge.

- Målningsbehov noteras på vindskivor.

För att öka livslängden på taket och vindskivor rekommenderas att mossan tas bort från takpannorna och målning genomförs på vindskivor.

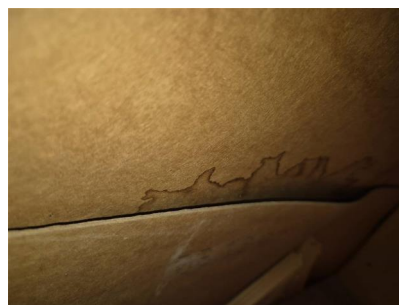
Underlagstaket består av träfiberskivor.  
- Mindre fuktfläckar noteras.

Eftersom underlagstaket består av träfiberskivor utan yttre täckning av papp under takbeklädningen, finns risk vid ogynnsam väderlek att regnvatten/snö tränger in i skivskarvar med läckage på vindsutrymmet som följd. Med tiden kan även träfiberskivorna drabbas av fuktskador.

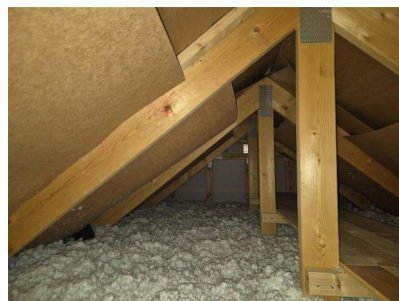
Vid kontroll av vinden uppmättes fuktvärden under kritisk fuktnivå för mikrobiell tillväxt och en normal lukt upplevdes.  
Fuktkvoten i underlagstak/takbjälkar uppmättes till 11%.

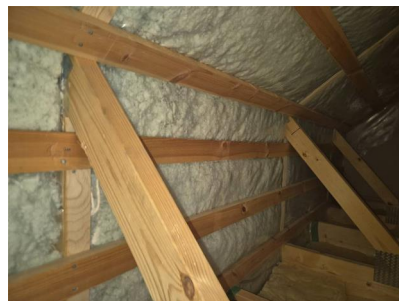
Vid kontroll av vinden uppmättes fuktvärden under kritisk fuktnivå för mikrobiell tillväxt och en normal lukt upplevdes.  
Fuktkvoten i underlagstak/takbjälkar uppmättes till 8%.

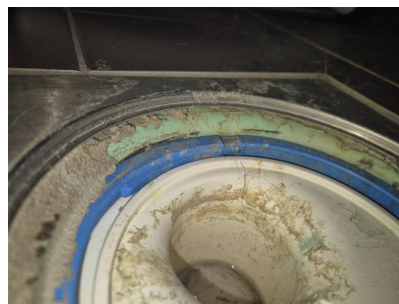
Tätskikt (brunnsmanschetten) är skadad i golvbrunnen.

När tätskikt är skadat i golvbrunnen innebär det risk för fuktskador. Vatten kan tränga ner i omkringliggande konstruktioner med fuktrelaterade skador som följd.

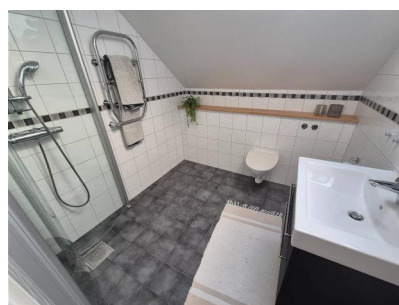
Våtutrymmet är äldre.

Eftersom den tekniska livslängden är uppnådd finns en ökad risk att vatten tränger igenom tätskiktet med vattenskador i omkringliggande konstruktioner som följd.

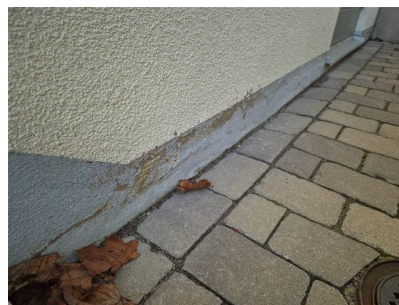
Mindre puts/färgsläpp finns på fasaden vid entrén samt vardera sida om garageporten.

Dessa bedöms inte ha lett till bakomliggande skador.

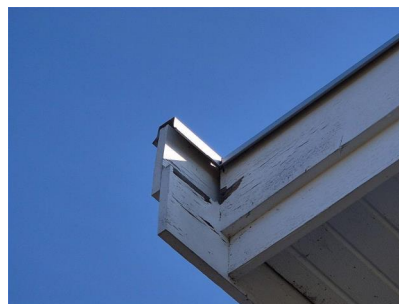
Mindre rötskador finns på vindskivor.

Dessa bedöms inte ha lett till bakomliggande skador.

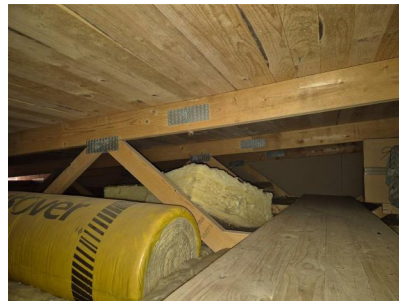
Vid kontroll av vinden uppmättes fuktvärden under kritisk fuktnivå för mikrobiell tillväxt och en normal lukt upplevdes. Fuktkvoten i underlagstak/takbjälkar uppmättes till 14 %.

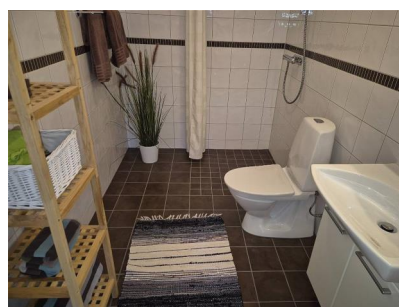
Våtutrymmet har äldre yt-/tätskikt.

Eftersom funktionen, som innebär att ytskiktet/tätskiktet ska vara vattentätt, kan vara nedsatt finns en ökad risk att vatten tränger igenom ytskiktet/tätskiktet med vattensador i omkringliggande konstruktioner som följd.

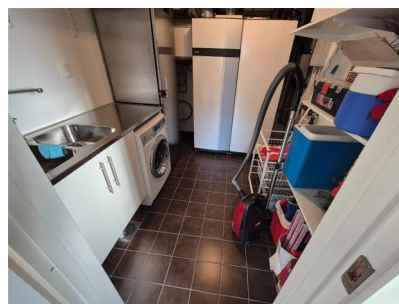
Rörslits saknar vattentät botten.

Enligt nuvarande regler ska en rörslits ha en vattentät botten och vara försedd med skvallerrör, (vid tiden för uppförandet fanns inte dessa krav). När dessa saknas ökar risken för att ett läckage inte upptäcks i tid. Det kan leda till fuktskador i omkringliggande konstruktioner. Alternativt installera ett vattenlarm.
