Fastighetsuppgifter

Stekeln 10

Fjärilstigen 162

**Besiktningssuppgifter**

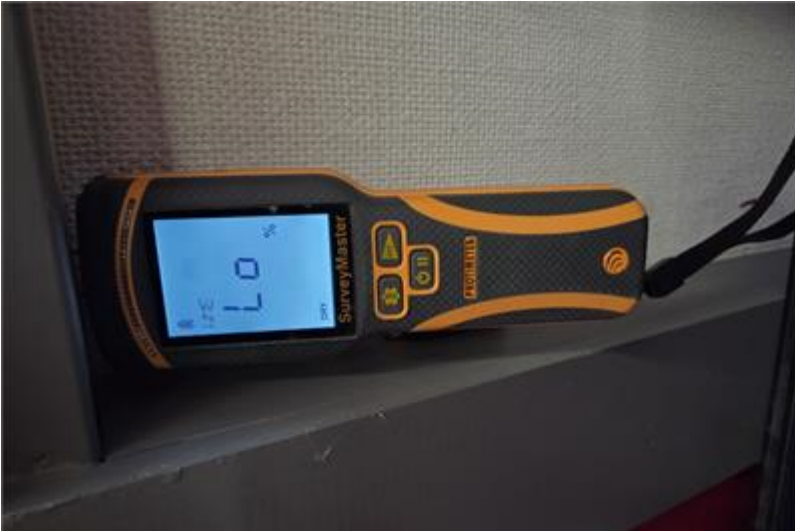
Byggnadsdel	Souterränplan/hobbyrum
Konstruktionsdel	Utreglad vägg
Konstruktionsuppbyggnad

I träregel uppmättes en fuktkvot (FK) på under 6% (intelligande element var kallt/ej i drift). Det kritiska gränsvärdet för mikrobiell tillväxt brukar anges till ca 15-17% fuktkvot (FK).

Notera att stickprovsmässig undersökning är utförd samt att mätvärden normalt sett kan variera över årstiderna. För att säkert fastställa konstruktionens kondition och fuktstatus måste en mer omfattande undersökning utföras.
