Besiktningssprotokoll

Anticimex Försäkringsbesiktning i samarbete med Fastighetsbyrån

Fastighetsbeteckning: Runö 7:214	
Fastighetsadress: Runöbacken 47	
Postnummer: 184 41	Ort: Åkersberga

Besiktningdatum: 2026-03-30	Protokollnummer: 69610661
Temperatur: 8 °C	Väderlek: Halvklart
Tekniker: Jesper Andersson	
E-post: j.andersson@Anticimex.se	
Kontor: Stockholm Norr	
Närvarande: Fastighetsägaren

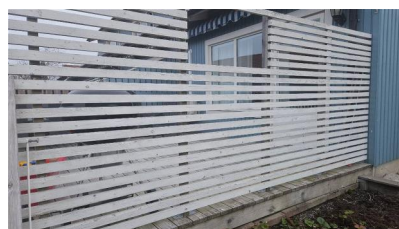
Insynskyddet har ett målningsbehov och altanen har ett normalt slitage.

Rekommenderas att måla insynskyddet i förebyggande syfte.

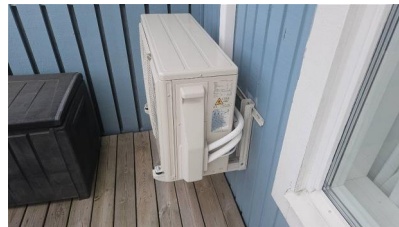
Kondensvatten från luftvärmepumpens utedel leds inte bort från husgrunden.

Detta medför ökad risk för att vatten tränger in i anslutande konstruktioner, vilket i sin tur kan leda till fuktrelaterade skador. Observera att besiktning av byggnadens värmesystem eller värmepumpen inte har ingått i uppdraget.

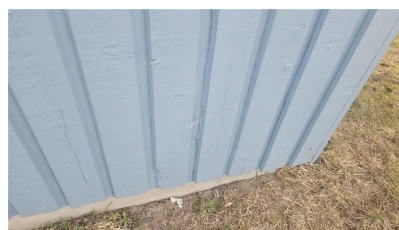
Fasadpanelen, vindskivor, takfoten har ett begynnande målningsbehov.

Rekommenderas att måla i förebyggande syfte.

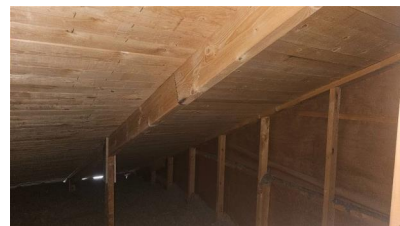
Vid kontroll av vinden uppmättes fuktvärden under kritisk fuktnivå för mikrobiell tillväxt och en normal lukt upplevdes. Fuktkvoten i underlagstak/takbjälkar uppmättes till 10 %, gränsvärdet för mikrobiell tillväxt är 17 %, vilket motsvarar en relativ luftfuktighet på 75 %.

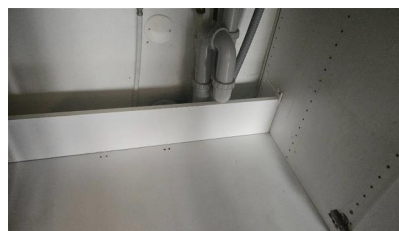
- ⚠ Fuktskydd saknas i diskbänkskåp.

Utan fuktskydd är det svårt att upptäcka läckage från rörledningar. Vatten kan då tränga in i omkringliggande konstruktioner och orsaka fuktskador.

För att upptäcka eventuella läckage, installera ett fuktskydd.
