# Besiktningssprotokoll

Anticimex Försäkringsbesiktning i samarbete med Fastighetsbyrån

Fastighetsbeteckning: Lassåna 3:276	
Fastighetsadress: Dansarstigen 3	
Postnummer: 69532	Ort: Laxå

Besiktningdatum: 2026-03-27	Protokollnummer: 69608118
Temperatur: 3 °C	Väderlek: Sol
Tekniker: Mikael Persson	
E-post: mikael.persson3@anticimex.se	
Kontor: Örebro	
Närvarande: Fastighetsägare

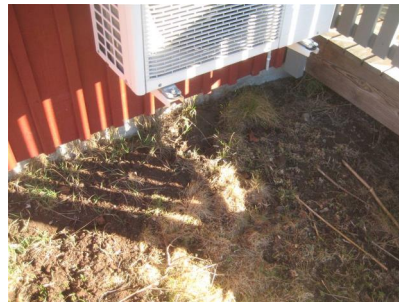
#### Utvändigt / Sockel

Kondensvatten från luftvärmepumpens utedel leds inte bort från husgrunden.

Detta medför ökad risk för att vatten tränger in i anslutande konstruktioner, vilket i sin tur kan leda till fuktrelaterade skador. Observera att besiktning av byggnadens värmesystem eller värmepumpen inte har ingått i uppdraget.

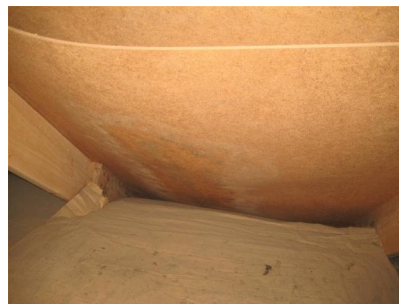
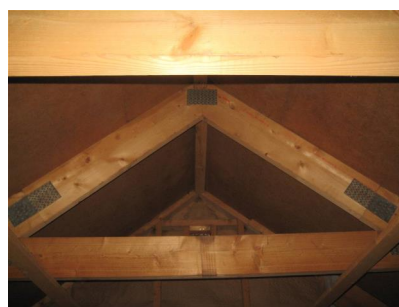
### Utvändigt / Vind

Underlagstaket består av träfiberskivor, lokala fläckar finns, fuktmetning med låga fuktvärden.

Eftersom underlagstaket består av träfiberskivor utan yttre täckning av papp under takbeklädnaden, finns risk vid ogynnsam väderlek att regnvatten/snö tränger in i skivskarvar med läckage på vindsutrymmet som följd. Med tiden kan även träfiberskivorna drabbas av fuktskador.

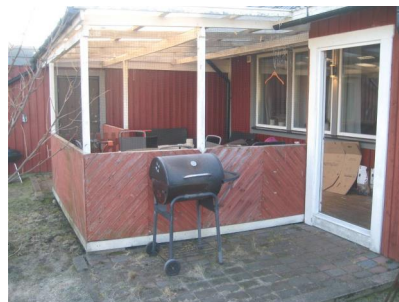
Fasadpanelen är bitvis i behov av målning/underhåll.

Fasadbeklädnad och träkonstruktioner där målningsbehov finns riskerar att få fukt- och rötskador på grund av sämre vattenavvisande förmåga. För att öka livslängden på fasadbeklädnaden rekommenderas målning och underhåll.

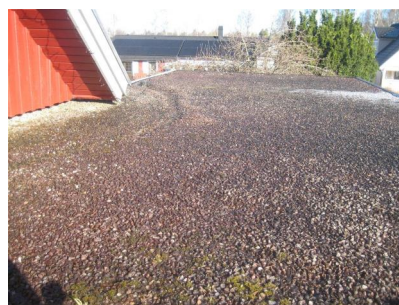
### Utvändigt / Garage allmänt invändigt och utvändigt

Takduken är inte besiktningbar pga grustäckning.

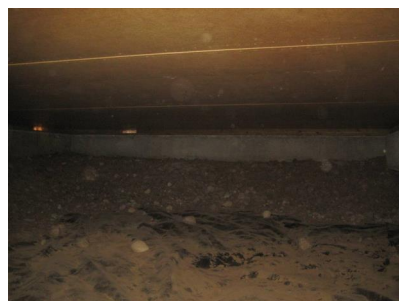
### Utvändigt / Krypgrund

Vid kontroll av konstruktionen i krypgrund uppmättes fuktvärden under kritisk fuktnivå för mikrobiell tillväxt och normal lukt upplevdes. Mindre fläckar vid wc avloppsrör. Fuktindikering utan anmärkning.

Golvbjälklaget ovan den uteluftsventilerade krypgrunden riskerar att drabbas av fuktskador på grund av naturlig fuktpåverkan. Detta kan i sin tur leda till mikrobiella skador (angrepp av mikroorganismer) som kan leda till att mikrobiell lukt sprids till boendemiljön. Fuktkvoten uppmättes till 12,5%.

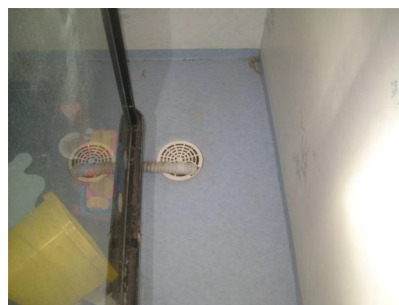
### Entréplan / Dusch/Toalett

Golvet lutar från brunn, endast duschkabin lämpar sig fram till nästa renovering.

Brister i golvet och/eller tätskiktets lutning medför risk för att vatten tränger in i omkringliggande konstruktioner/utrymmen vilket i sin tur orsakar fuktrelaterade skador. Det medför också ökad risk för att vatten blir stående i golvet lågpunkter, vilket kan orsaka missfärgningar på klinker/fogar samt att "unken" lukt uppstår.

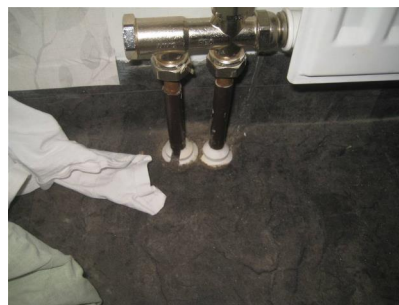
### Entréplan / Tvättstuga

Rörgenomföring finns i golv, mindre otäthet i skarv.

Rörgenomföringar i golvet medför en ökad risk för att vatten tränger ner i omkringliggande konstruktioner och orsakar fuktskador.
