# Besiktningssprotokoll

Fastighetsbeteckning: Uttervik 5:222	
Fastighetsadress: Skogsduvevägen 10	
Postnummer: 61195	Ort: Nyköping

Besiktningdatum: 2026-03-30	Protokollnummer: 69621265
Temperatur: +7 °C	Väderlek: Molnigt
Tekniker: Anders Lygrell	
E-post: Anders.Lygrell@anticimex.se	
Kontor: Eskilstuna	
Närvarande: Säljare

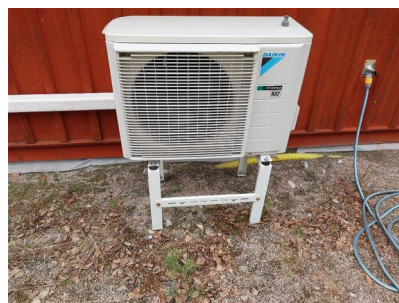
#### Utvändigt / Markförhållanden

Kondensvatten från luftvärmepumpens utedel leds inte bort från husgrunden.

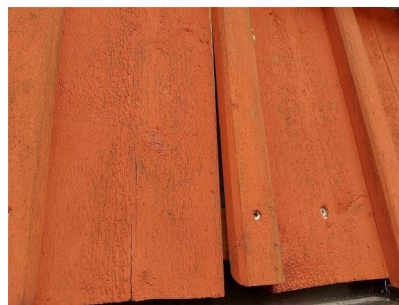
#### Utvändigt / Fasad

Lokalt förekommer lockläkt/panel som glipar.

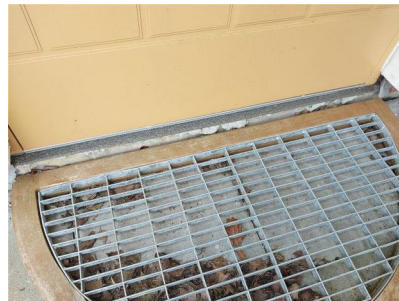
### Utvändigt / Dörrar

Tröskelbleck saknas under dörrar.

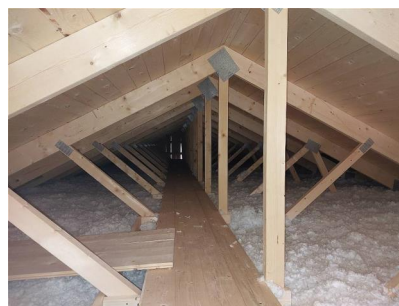
### Utvändigt / Vind

Vid kontroll av vinden uppmättes fuktvärden under kritisk fuktnivå för mikrobiell tillväxt och en normal lukt upplevdes.

Risk för mikrobiell tillväxt föreligger om den relativa fuktigheten (RF) i den omgivande luften är över 75 % vilket i furuvirke motsvarar en fuktkvot (FK) på 17 %. Fuktkvoten uppmättes till 8%.

Detta värde varierar dock under året beroende på årstid och utomhusklimat.

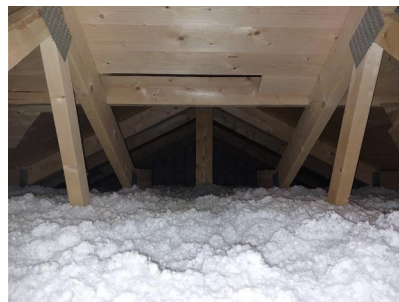
Vinden är besiktad från befintlig landgång, mindre delar av vinden saknar landgång.

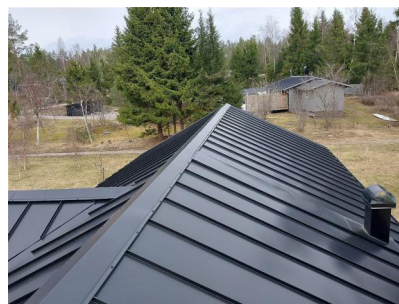
### Utvändigt / Tak

Inget att notera.

Besiktning av yttertaket har genomförts från mark, anliggande stege samt takstege.
