# Besiktningsprotokoll

## Anticimex Överlåtelsebesiktning av småhus - nivå 2

| Fastighetsbeteckning:<br>Brämhult 8:236 | |
| Fastighetsadress:<br>Damastgatan 62 | |

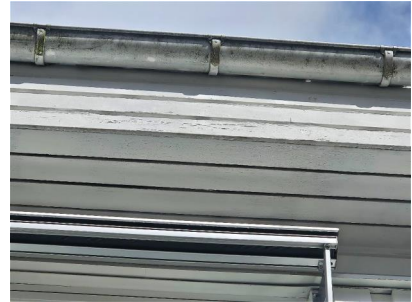
Träpanelen vid sims (under hängrännan) och vid baksidans takkupa har färgsläpp och torrsprickor.

Fasadbeklädnad och träkonstruktioner där målningsbehov finns riskerar att få fukt- och rötskador på grund av sämre vattenavvisande förmåga.

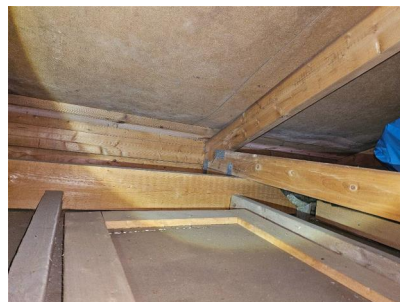
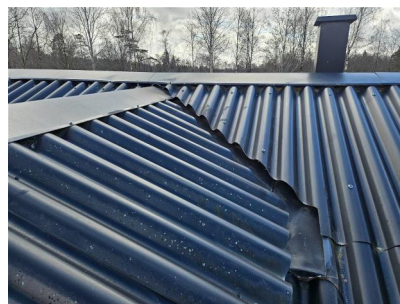
Underlagstaket består av träfiberskivor utan yttre täckning av papp. Från baksidans sidovindsutrymme, som nås via lucka vid balkongen, noterades att vissa av skivorna är lätt deformerade i anslutning mot takfoten samt att det förekommer lokala missfärgningar. Vid fuktmätning i åtkomliga punkter noterades dock inga förhöjda fuktvärden.

Eftersom underlagstaket saknar papp kan regn och snö som tränger in genom eventuella otätheter i yttertaket leda till fuktskador i underliggande konstruktion. För att minska risken för skador bör rännarlarna mot baksidan hållas rena genom regelbunden rensning.

Vidare noterades ytliga rostangrepp på rännarlarnas plåtarbete samt på det bandtäckta plåttaket.

För att säkerställa plåtarbetenas livslängd och undvika att rosten får vidare fäste bör rostangreppen slipas rena och därefter behandlas med lämpligt rostskydd och färg.

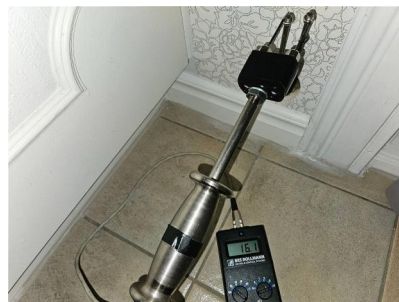
Vid kontroll och fuktmätning av ytterväggsyllen utfördes en provhåltagning i den reglade ytterväggen till vänster om entrédörrens insida.

I provhålet noterades inga avvikande lukter och vid kontroll borring uppmärksammades att ytterväggkonstruktionen bytts med dubbla syllar. Fuktkvoten i syllen närmast betongplattan uppmättes till 16,1%, vilket är strax under gränsvärdet (17%). Inga fler provhål och fuktmätning utfördes så resterande mellanväggar är byggda med vit lättbetong, vilket ses som ett mer fuktsäkert material.

Vid luktkontroll av de flytande golv och ytskikt som ligger direkt mot betonggolvet noterades inga avvikande lukter och vid fuktindikering på plastmattan vid WC uppgavs lätt förhöjda fuktindikationer vilket talar för att plattas underliggande fuktskydd är enligt äldre standard.

Flytande golvkonstruktion, limmade plastmattor och eventuella väggsyllar riskerar att drabbas av fuktskador på grund av naturlig fuktpåverkan om fuktskyddet är bristfälligt utfört alternativt saknas. Fuktvandring kan ske från marken genom betongen till organiskt material genom så kallad kapillärsugning och diffusion, vilket kan leda till skador med lukt av mikrobiell karaktär. Om väggsyllarna är tryckimpregnerade kan även en kemisk lukt förekomma.

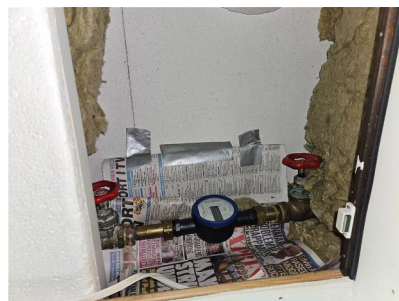
Huvudavstängningen för tappvatten och vattenmätaren är placerat i en rörsplits utan vattenrör botten som nås via lucka i garderoben.

En rörsplits bör ha en vattentät botten och vara försedd med skvallerrör. När det saknas ökar risken för att ett läckage inte upptäcks i tid, vilket då kan leda till fuktskador i kringliggande konstruktioner.

Förslagsvis kan installationen försees med ett vattenalarm för att förenkla upptäckten av eventuella läckage.

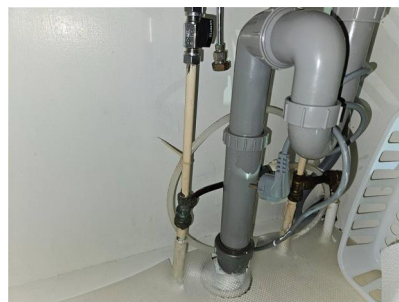
Det finns inget fuktskydd under kyl/frys eller i diskbänkskåpet.

Utan fuktskydd är det svårt att upptäcka smygläckage från rörledningar. Vatten kan då tränga in i omkringliggande konstruktioner och orsaka fuktskador.

För att upptäcka eventuella smygläckage, installera ett fuktskydd och se till att diskmaskinens tömningsslang förankras.

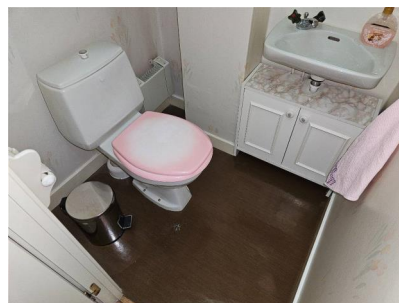
Utrymmet är av äldre standard där plastmatta på golvet inte har något uppvik.

Även om risken för skador bedöms som ringa, kan avsaknaden av uppvik medföra att eventuella smygläckage kan vara svårare att upptäcka.

Vid framtida renovering bör utrymmet anpassas efter gällande branchregler.

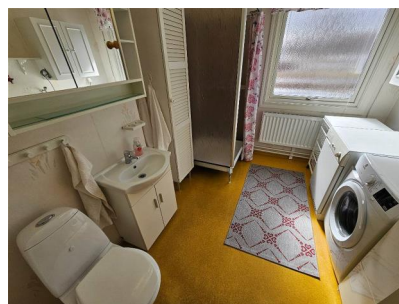
Våutrymmet är av äldre standard där golvbrunnen är rostangripen och bedöms ha uppnått sin tekniska livslängd. Vidare noterades att det finns rörgenomföringar i golvet. Vid fuktindikering noterades inga avvikelser.

Kontakta en behörig våtrumsentreprenör för att renovera utrymmet. I samband med detta bör kringliggande konstruktioner kontrolleras efter eventuella följdskador.

För att minska risken för skador fram tills att en renovering av utrymmet är möjligt bör man fortsatt tillämpa utrymmet duschkabin i kombination med att golvbrunnens vattenlås rengörs regelbundet.
