# Besiktningsprotokoll

Anticimex Försäkringsbesiktning i samarbete med Fastighetsbyrån

| Fastighetsadress:<br>Heimdalsvägen 15 | |

| Besiktningsdatum:<br>2026-03-30 | Protokollnummer:<br>69626618 |

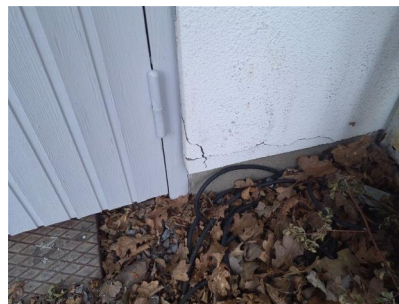
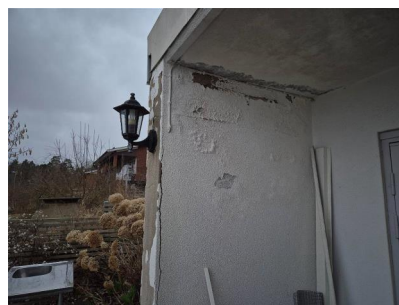
Putssläpp samt sprickor finns både i putsen vid garage samt på tegelfasad på framsidan.

Rekommenderas att lagas/tätas för att minska risken för vidare frysskada. Vid osäkerhet kontakta en murare.

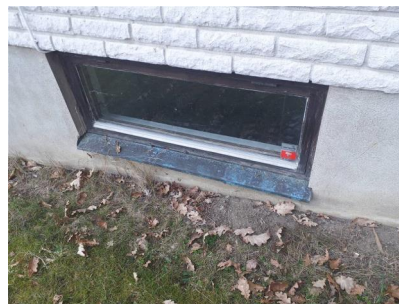
Målningsbehov förekommer på vissa fönster.

Spricka noterades i två fönsterrutor.

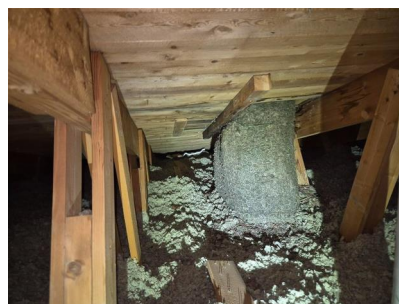
Vid kontroll av vinden uppmättes fuktvärden under kritisk fuktnivå för mikrobiell tillväxt.

- Äldre fuktfläck någon enstaka missfärgning noterades på vinden.
- Vissa häftade brädor släppt från sitt läge, påverkar ej takets funktion.

Fuktkvoten i underlagstak/takbjälkar uppmättes till 9 %.  
Risk för mikrobiell tillväxt föreligger om fuktkvoten överstiger 17%.

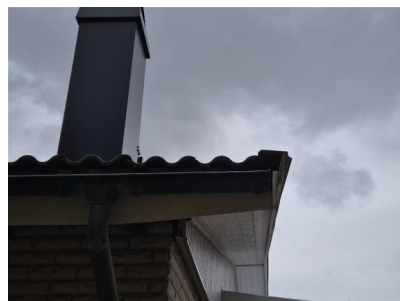
Takfotsbrädor lutar från taket vilket resulterar litet överlapp mellan takpannor och vattplåt, rekommenderas att åtgärdas.

Takfotsbrädan var ej färdigmålad vid besiktningstillfället.

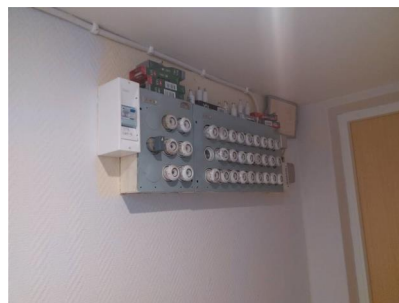
Jordfelsbrytare finns installerad vid elcentralen.

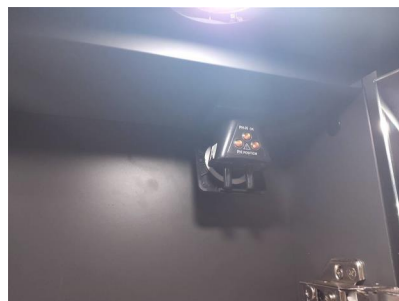
Funktionskontroll av jordade eluttag.

Vid stickprovskontroll av jordade eluttag noterades felkoppling.

Kontakta en elektriker för kontroll och åtgärd.

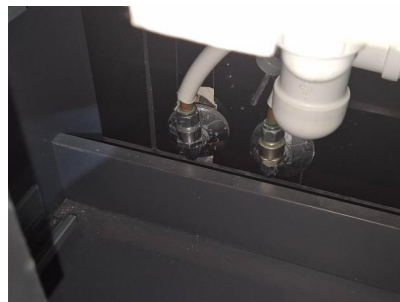
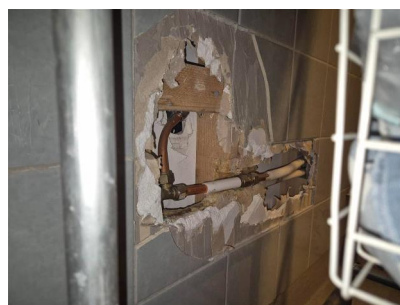
- Äldre gjutjärnsbrunn är ej utbytt vid renovering.
- Ingen tätning/tätskikt runt rör genomföring i vägg under handfat. Vid läckage på koppling ökar risken för skada i vägg. Andra bilden är taget från tvättstugan.

Eldoslock saknas över koppling vid dörren.

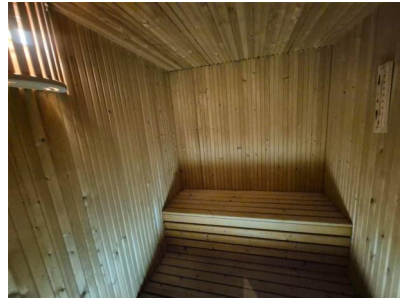
Påreglad källarvägg.

Bastu med påreglade ytterväggar/träkonstruktion riskerar att drabbas av fuktskador på grund av naturlig fuktpåverkan från mark. Detta kan i sin tur leda till mikrobiella skador (angrepp av mikroorganismer) som kan leda till att mikrobiell lukt sprids till boendemiljön.

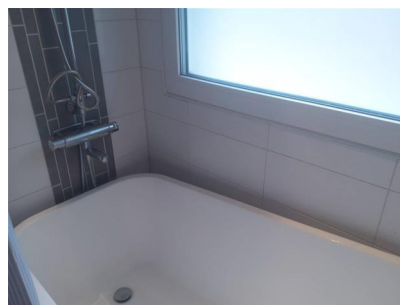
Fönster är olämpligt placerat.

Fönstrets placering i våtutrymmet utgör en risk för fuktskador i fönster- och väggkonstruktionen.

För att minska risken för fuktskador på fönster och väggkonstruktion rekommenderas att man skyddar fönstret mot vattenbegjutning.

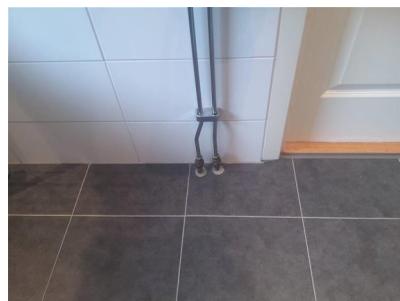
Rör genomföringar finns i golv.

Förutom avloppsrör och golvbrunnar skall inga andra rör genomföringar finnas i golvet. Enligt de branschregler som fanns 2015 när badrummet renoverades.
