# Besiktningssprotokoll

Anticimex Försäkringsbesiktning i samarbete med Fastighetsbyrån

Fastighetsbeteckning: Riddarhagen 1:25	
Fastighetsadress: Riddarhagen Värnhem 46	
Postnummer: 545 93	Ort: Töreboda

Besiktningdatum: 2026-03-02	Protokollnummer: 69554901
Temperatur: 3 °C	Väderlek: Mulet
Tekniker: Hans Gunnerek	
E-post: hans.gunnerek@anticimex.se	
Kontor: Skövde	
Närvarande: Dödsbodelägare. Hans Gunnerek Anticimex. Mäklare, Magnus Ståhl.

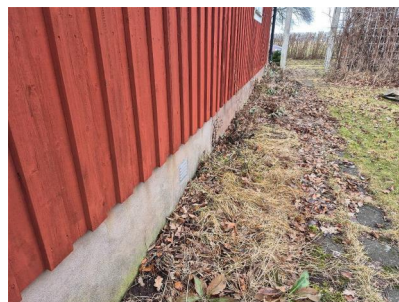
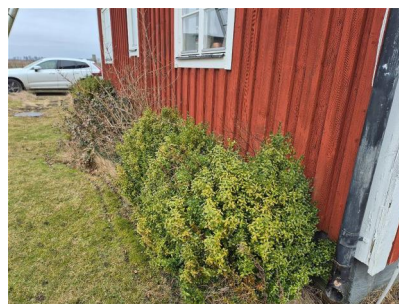
Växter finns i anslutning till grundmur.

När det finns rabatter och växter nära grundmuren finns risk att fukt stannar kvar i väggarna. Detta kan i sin tur orsaka invändiga fuktskador. Växternas rötter kan också skada grundmuren och sätta dräneringsledningen ur funktion.

Området närmast huset rekommenderas att vara fritt från växtlighet.

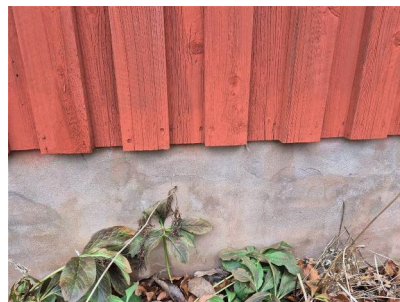
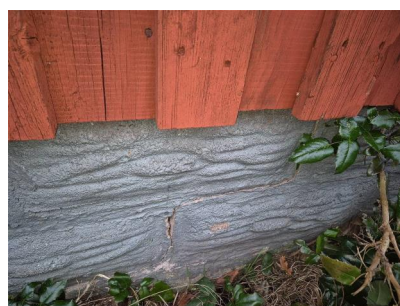
Sprickor finns i sockel.

Dessa bedöms inte ha lett till bakomliggande skador.

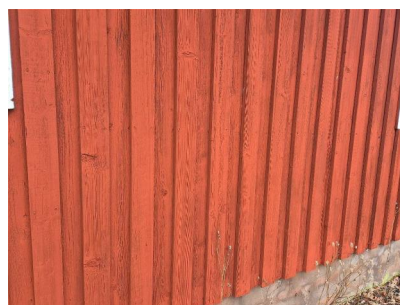
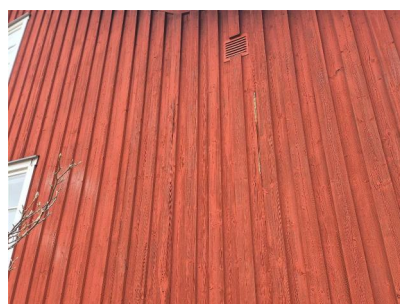
Fasadpanelen är i behov av målning/underhåll.

Fasadbeklädnad och träkonstruktioner där målningsbehov finns riskerar att få fukt- och rötskador på grund av sämre vattenavvisande förmåga. För att öka livslängden på fasadbeklädnaden rekommenderas målning och underhåll.

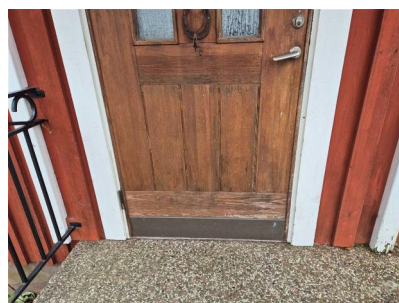
Entrédörr är i behov av målning/underhåll.

För att öka livslängden på dörr rekommenderas målning och underhåll.

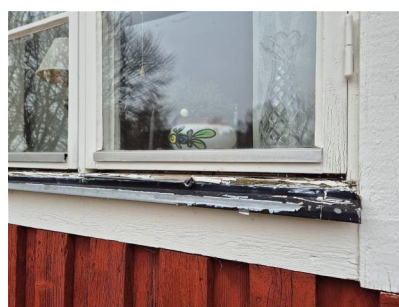
Några fönster är i behov av målning/underhåll  
Begynnande rötskador förekommer i nedre karmstycket på några fönster.

Fönsterbågar och fönsterkarmar där målningsbehov finns riskerar att få fukt- och rötskador på grund av sämre vattenavvisande förmåga.

För att öka livslängden på fönster rekommenderas målning och underhåll.

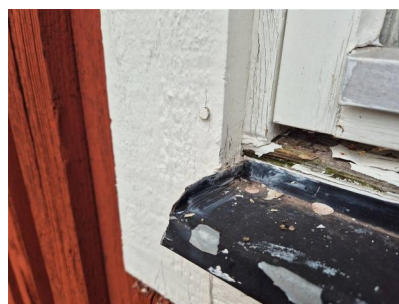
Fönsterbleck är otäta vid infästningar.  
Fönsterbleck har lokala bakfall.

Eftersom fönsterblecken är otäta finns risk att vatten rinner in i väggen vilket i sin tur kan leda till fuktskador i väggkonstruktionen.

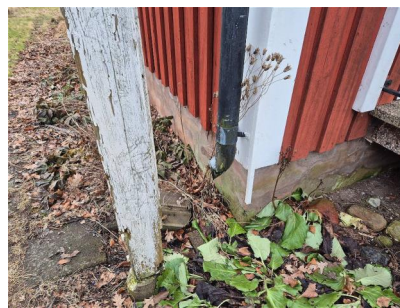
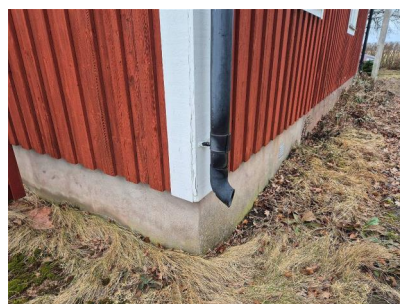
Stuprör avslutas nära husliv.

Stuprör som avslutas intill husliv (ovan mark) kan medföra en ökad fuktbelastning på grundmur/sockel med fuktrelaterade skador som följd.

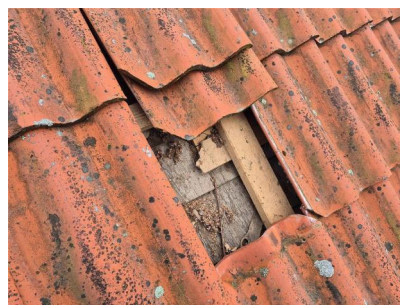
Äldre underlagstak av "stickespån".  
Takpannor ligger knappt omlott.

Noteringar ovan innebär ökad risk för fuktskador i underliggande konstruktioner

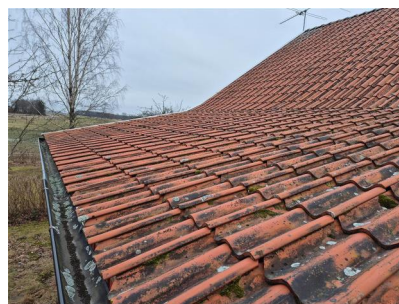
Lokalt ligger takpannor knappt omlott.  
Taket har för svag lutning för aktuell takbeklädnad.

Noteringar ovan innebär ökad risk för fuktskador i underliggande konstruktioner.

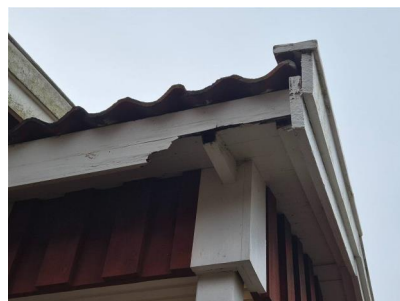
Lokal rötskada i takfotsbräda.

Kontakta fackman för åtgärd.

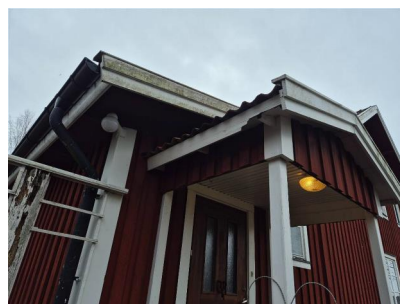
Hängrännor saknas.

När hängrännor saknas utsätts fasad och grund för ökad fuktbelastning, vilket i sin tur kan leda till fuktskador i bakomliggande konstruktioner.

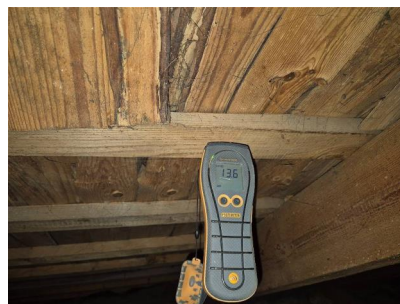
Vid kontroll av vinden uppmättes fuktvärden under kritisk fuktnivå för mikrobiell tillväxt och en normal lukt upplevdes. Fuktkvoten i underlagstak/takbjälkar uppmättes vid besiktningstillfället till ca 13%. Detta värde varierar dock under året beroende på årstid och utomhusklimat. Gränsvärde är 17%

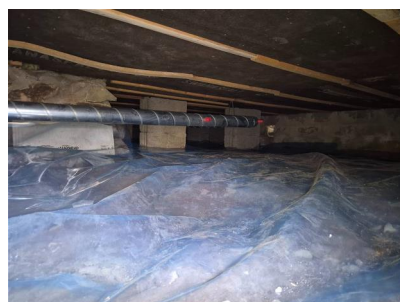
Krypgrund med installerad avfuktare.

I husets krypgrund finns en krypgrundsavfuktare installerad. Syftet med denna installation är att genom avfuktning hålla fuktigheten i krypgrunden på en så låg nivå att ingen tillväxt av mikroorganismer är möjlig. För att detta ska fungera är det viktigt att installationen servas årligen med bland annat filterbyte och kontroll av inställningar så att fuktigheten inte stiger.

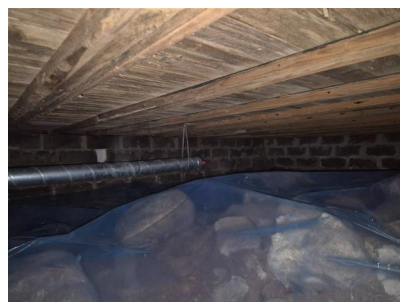
Krypgrund med installerad avfuktare.

I husets krypgrund finns en krypgrundsavfuktare installerad. Syftet med denna installation är att genom avfuktning hålla fuktigheten i krypgrunden på en så låg nivå att ingen tillväxt av mikroorganismer är möjlig. För att detta ska fungera är det viktigt att installationen servas årligen med bland annat filterbyte och kontroll av inställningar så att fuktigheten inte stiger.

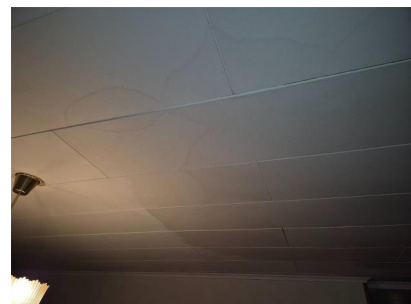
Spår av tidigare läckage i taket.  
Fuktindikering visar låga värden nu

För att utreda om det finns bakomvarande skador rekommenderas kontakt med fackman för kontroll.

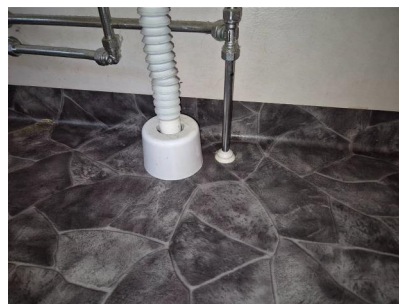
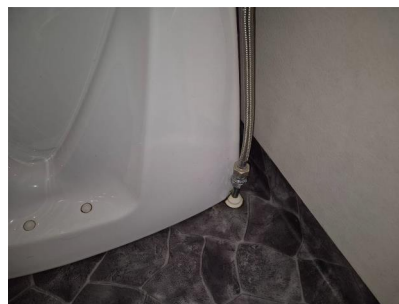
⚠ Rörgenomföring finns i golv.

Rörgenomföringar i golvet medför en ökad risk för att vatten tränger ner i omkringliggande konstruktioner och orsakar fuktskador.

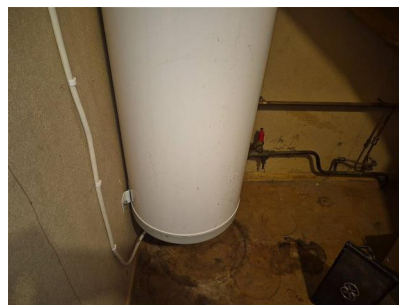
Varmvattenberedaren är olämpligt placerad.

När varmvattenberedaren finns i ett utrymme utan tätskikt ökar risken för fuktrelaterade skador i omkringliggande konstruktioner vid ett läckage.

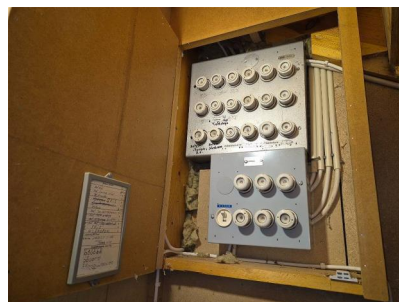
Jordfelsbrytare finns ej.

Det finns inget krav att hus byggda före år 2000 ska ha jordfelsbrytare. Jordfelsbrytaren minskar dock risken för personskador och brand orsakade av elanläggningen.

Kontakta en elektriker för kontroll och åtgärd.

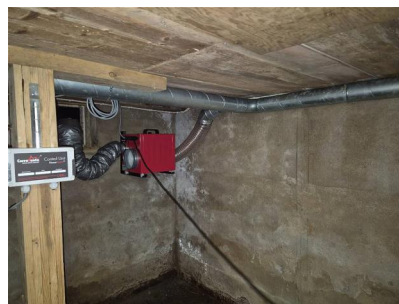
En kryppgrundsavfuktare installerad. Syftet med denna installation är att genom avfuktning hålla fuktigheten i kryppgrunden /källare på en så låg nivå att ingen tillväxt av mikroorganismer är möjlig. För att detta ska fungera är det viktigt att installationen servas årligen med bland annat filterbyte och kontroll av inställningar så att fuktigheten inte stiger.

Kryppgrundavfuktaren som avfuktar grunderna är placerad i detta utrymme och avfuktar även detta utrymme.

Då man har haft problem med att vatten ibland trängt upp i "källaren" installerades även en dränkbar pump med nivåvakt i detta utrymme.

Då det tidigare har varit fuktig miljö i utrymmet syns detta på brädorna i taket

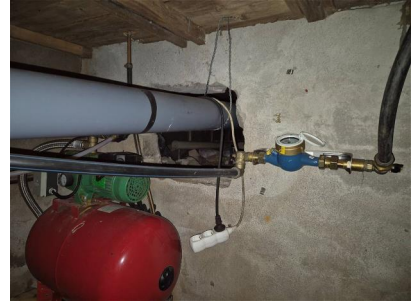
Även detta utrymme avfuktas via krypgrundavfuktaren

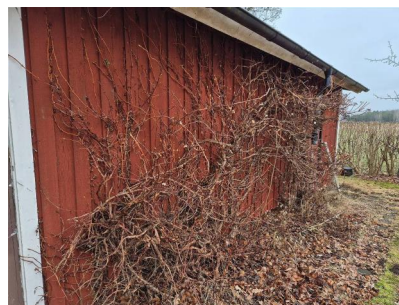
Växter finns i anslutning till byggnaden.

När det finns rabatter och växter nära byggnaden finns risk att fukt stannar kvar i väggarna. Detta kan i sin tur orsaka invändiga fuktskador. Växternas rötter kan också skada grundmuren och sätta dräneringsledningen ur funktion.

Området närmast huset rekommenderas att vara fritt från växtlighet.

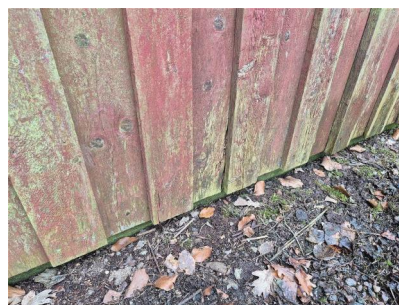
Enstaka panelbrädor har mindre rötskador. Fasadpanelen är i behov av målning/underhåll.

Fasadbeklädnad och träkonstruktioner där målningsbehov finns riskerar att få fukt- och rötskador på grund av sämre vattenavvisande förmåga. För att öka livslängden på fasadbeklädnaden rekommenderas målning och underhåll. I samband med ommålning rekommenderas att de rötskadade panelbrädorna byts ut.

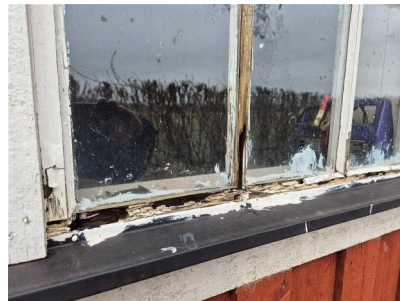
Rötskador finns i några fönster.

Kontakta fackman för byte samt för kontroll av eventuella följdskador

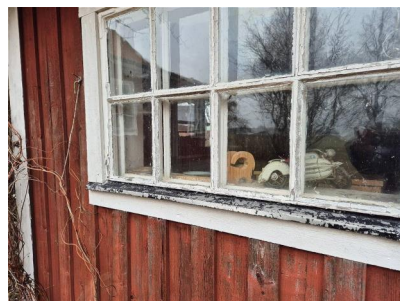
Fönster är i behov av målning/underhåll.

Fönsterbågar och fönsterkarmar där målningsbehov finns riskerar att få fukt- och rötskador på grund av sämre vattenavvisande förmåga.

För att öka livslängden på fönster rekommenderas målning och underhåll.

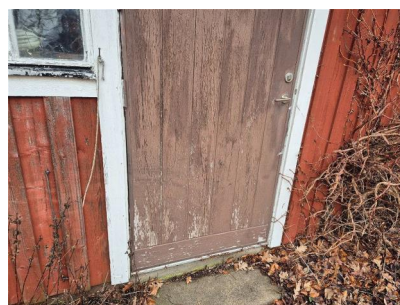
Dörr är i behov av målning/underhåll.

Dörrar där målningsbehov finns riskerar att få fukt- och rötskador på grund av sämre vattenavvisande förmåga.

För att öka livslängden på dörr rekommenderas målning och underhåll.

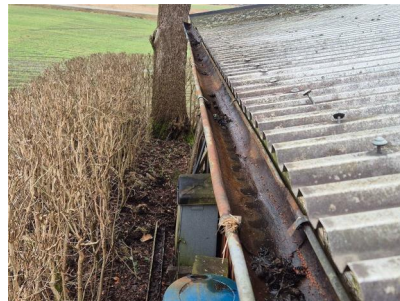
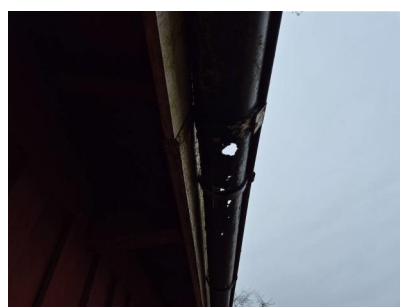
Hängrännor är rostiga och läcker.

Rostskadade hängrännor leder ofta till läckage, vilket i sin tur innebär risk för fuktskador på fasad, sockel och i bakomliggande konstruktioner.

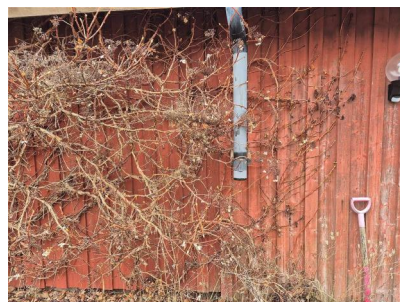
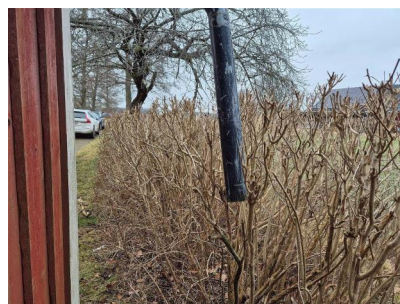
Stuprör avslutas nära husliv samt är bristfälliga

Stuprör som avslutas intill husliv (ovan mark) kan medföra en ökad fuktbelastning på grundmur/sockel med fuktrelaterade skador som följd.

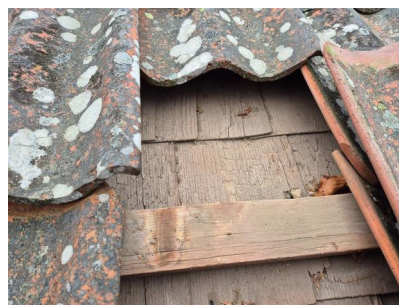
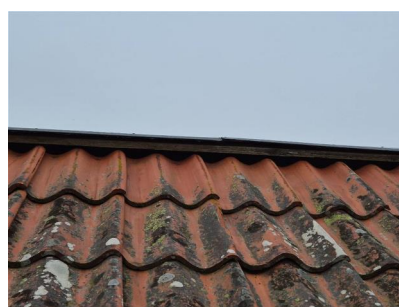
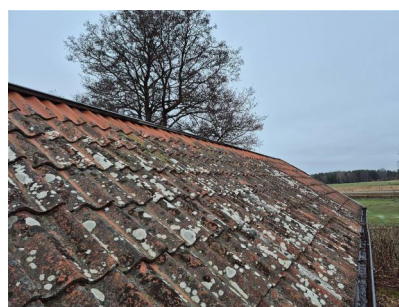
Yttertaket är äldre.  
Underlagstak av "stickespån"

Eftersom husets taktäckning är äldre har det ett minskat motstånd mot vatteninträngning. Detta i sin tur kan leda till fuktskador på träläkt och vidare ner i underliggande konstruktioner.

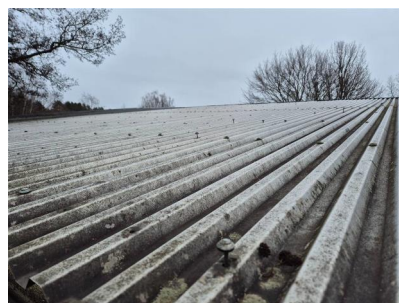
Äldre plåttak.  
"klockspik" släpper från plåten  
.Lokala skador förekommer

Kontakta fackman för bedömning och åtgärder

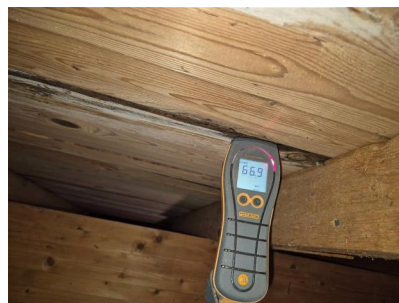
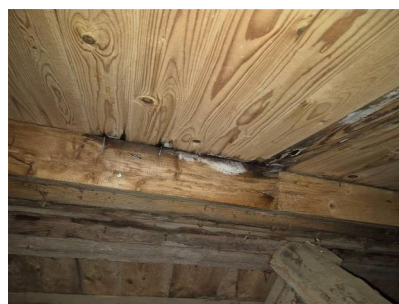
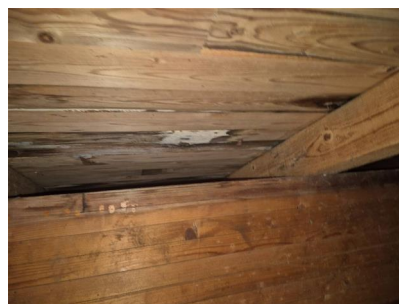
Fuktkvotsmätning i missfärgningar i underlagstaket visar höga värden

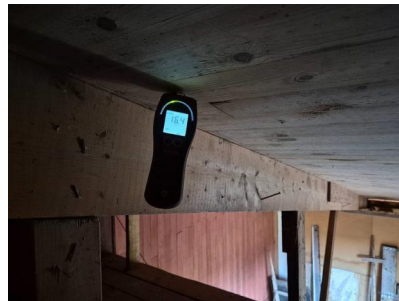
Vind med vindsurfa.

Vid kontroll av vinden uppmättes fuktvärden under kritisk fuktnivå för mikrobiell tillväxt och en normal lukt upplevdes.

Fuktkvoten i underlagstak/takbjälkar uppmättes vid besiktningstillfället till ca 16 %.

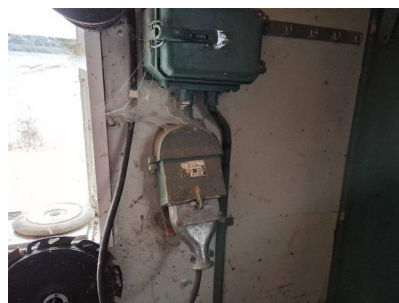
3-fasuttag i metall finns.

Denna typ av uttag tillverkas inte längre då de anses medföra en stor risk för personskada.

Kontakta en elektriker för kontroll och åtgärd.

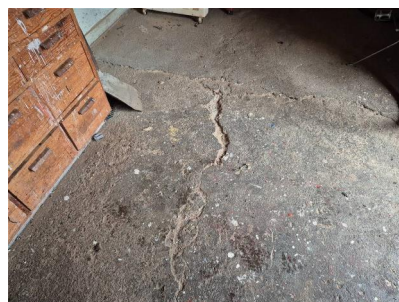
Skador i betonggolv.

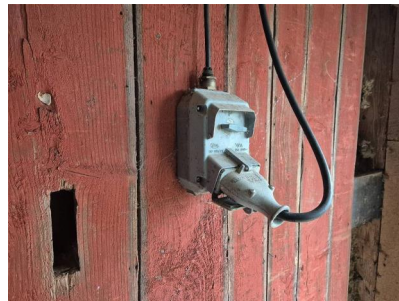
3-fasuttag i metall finns.

Denna typ av uttag tillverkas inte längre då de anses medföra en stor risk för personskada.

Kontakta en elektriker för kontroll och åtgärd.

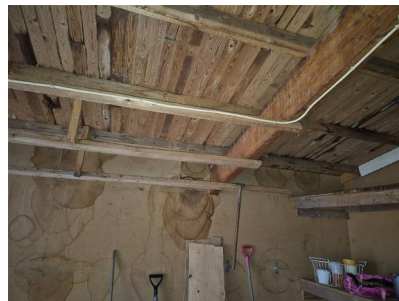
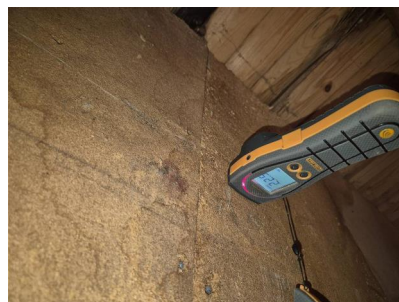
Fuktgenomslag på väggar.  
Se yttertak/ vind
