Besiktningssprotokoll

Anticimex Försäkringsbesiktning i samarbete med Fastighetsbyrån

Fastighetsbeteckning: Åsen 1:28	
Fastighetsadress: Ovansjövägen 283	
Postnummer: 81240	Ort: Kungsgården

Försäkringsbesiktning

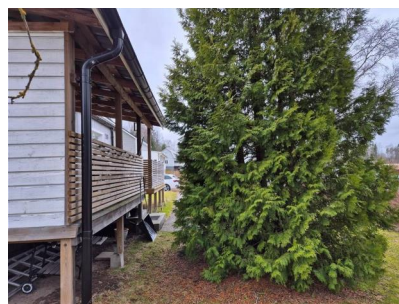
Utvändigt / Markförhållanden

Ett buskage finns i anslutning till byggnaden och på grund av risk för skador i intilliggande konstruktioner/dräneringsledningar, rekommenderas att området närmast huset är fri från växtlighet.

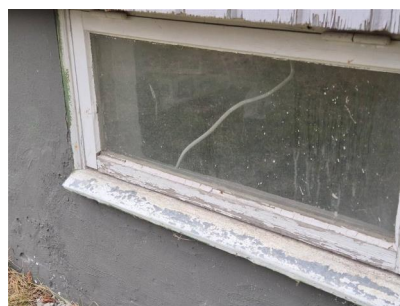
Utvändigt / Fönster

Ett målningsbehov finns på källarfönstren.

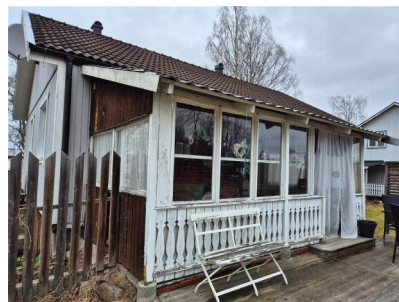
Utvändigt / Altan/inglasat uterum

Ett underhållsbehov finns på altanen. Komplettera gärna även med en hängränna. Uppdragsgivaren upplyste om att det finns träpanel avsett för altanen.

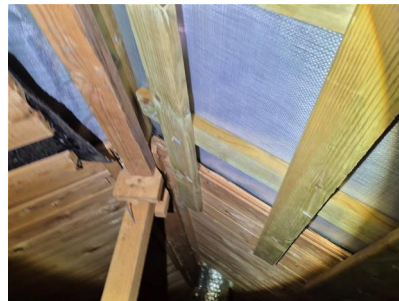
Utvändigt / Vind

I vindsutrymmet observerades området där skorstenen tagits bort.

Vid kontroll av vinden uppmättes fuktvärden under kritisk fuktnivå för mikrobiell tillväxt och en normal lukt upplevdes. Fuktkvoten i underlagstak/takbjälkar uppmättes till ca 11 % (risk för mikrobiell påväxt i furuvirke vid en fuktkvot på ca 17 %).

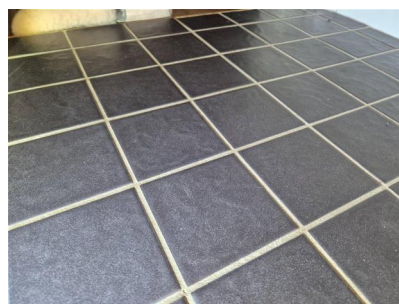
Entréplan / Dusch/Toalett

Golvlutningen bedöms vara liten/obefintlig innanför dörren. Däremot är golvlutningen bra i duschplatsen. Då förhöjd tröskel saknas (inget krav enligt Boverket däremot får inte bakfall förekomma), kan man möjligen förbättra tätningen genom att exempelvis limma en tröskeln och täta med silicon.

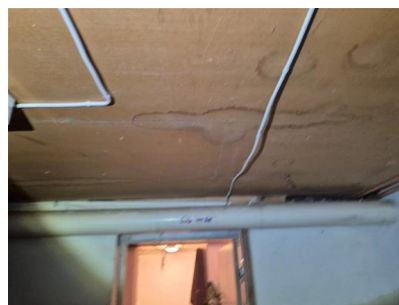
Källarplan / Garage

I taket observerade jag torra fuktfläckar. Dessa är gamla enligt uppdragsgivaren.
