Näsby 109:2

Näsbyvägen 12

Uppdragsnummer	A36163
Besiktningsdatum	2026-03-31
Besiktningföretag	OBM Byggnadsmiljö AB
Besiktningförrättare	Daniel Nilsson
Närvarande	Säljare
Giltig till och med	2027-03-31

Bilaga till besiktningssprotokoll med förklaringar till bedömningsätt vid överlåtelsebesiktning

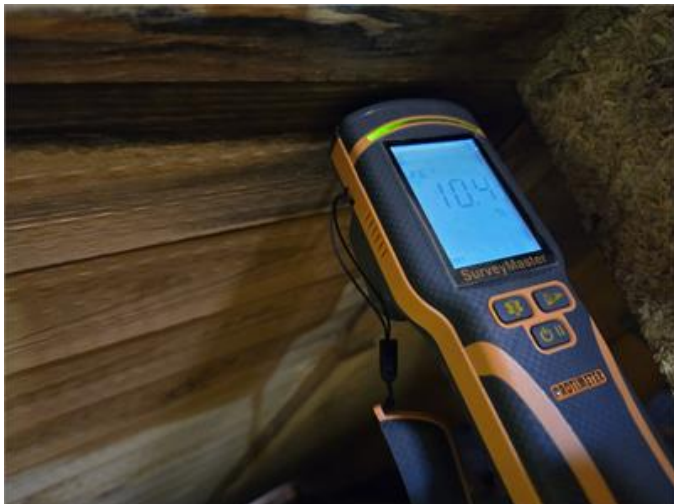
I vindsutrymmet läckte det in från gavlar när huset var nytt, detta åtgärdades men spåren av läckaget finns kvar.

Bild från vindsutrymmet.

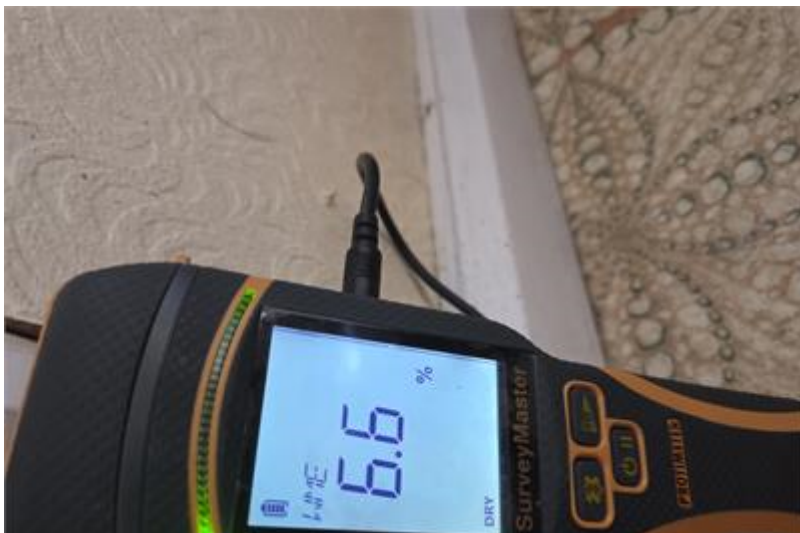
Bilaga 1 för kontroll av valda konstruktioner

Byggnadsdel	Souterränplan
Konstruktionsdel	Flytande golv
Konstruktionsuppbyggnad

I ytterväggssyll/regel uppmättes invid ytterdörr en fuktkvot (FK) på ca 7%. Det kritiska gränsvärdet för mikrobiell tillväxt brukar anges till ca 15-17% fuktkvot (FK).

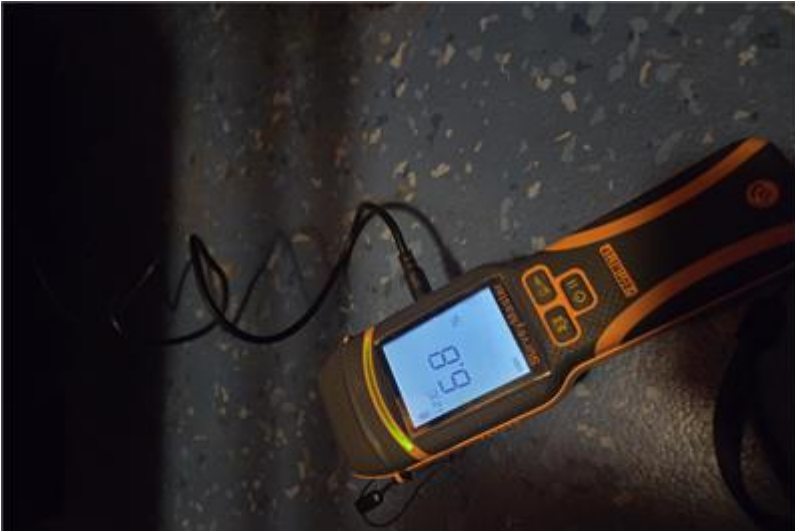
Bilaga 2 för kontroll av valda konstruktioner

Byggnadsdel	Souterrängplan
Konstruktionsdel	Utreglad vägg
Konstruktionsuppbyggnad

I regel bakom bastupanel uppmättes en fuktkvot (FK) på ca 7%. Det kritiska gränsvärdet för mikrobiell tillväxt brukar anges till ca 15-17% fuktkvot (FK).
