Fastighetsuppgifter

Fastighetsbeteckning
Ribby 2:348
Adress
Furudalsvägen 26
13734 Västerhaninge

**Besiktningssuppgifter**

Uppdragsnummer	A36165
Besiktningsdatum	2026-03-31
Besiktningföretag	OBM Byggnadsmiljö AB
Besiktningförrättare	Daniel Nilsson
Närvarande	Säljares ombud på telefon
Giltig till och med	2027-03-31

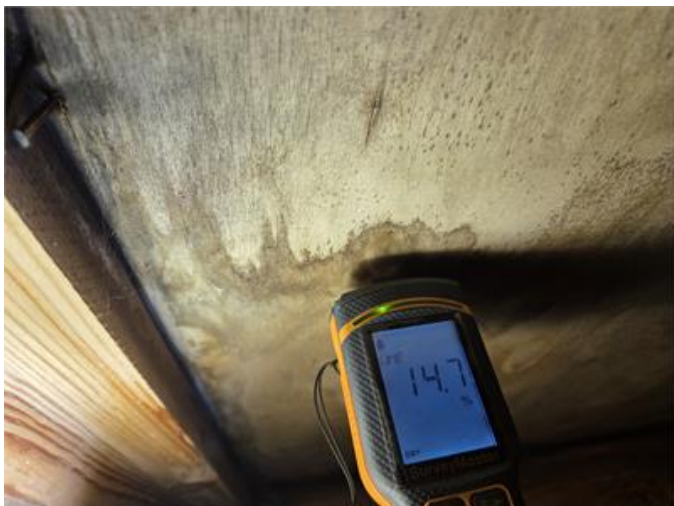
Bild från vindsutrymmet.
