Besiktningssprotokoll

Anticimex Försäkringsbesiktning i samarbete med Fastighetsbyrån

Fastighetsbeteckning: Stora Bräcke 1:22	
Fastighetsadress: Hjalmars väg 5	
Postnummer: 45196	Ort: Uddevalla

Besiktningdatum: 2026-03-27	Protokollnummer: 69605443
Temperatur: 6 °C	Väderlek: Halvklart
Tekniker: Andreas Ohlsson	
E-post: andreas.ohlsson@anticimex.se	
Kontor: Uddevalla	
Närvarande: Säljare närvarade vid besiktningen.

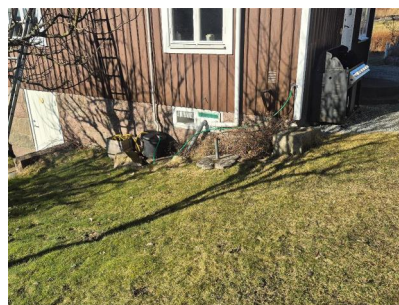
Utvändigt / Markförhållanden

- Marken lutar mot huset.

Detta innebär en ökad fuktbelastning mot grunden vilket i sin tur kan orsaka fuktskador i huset.

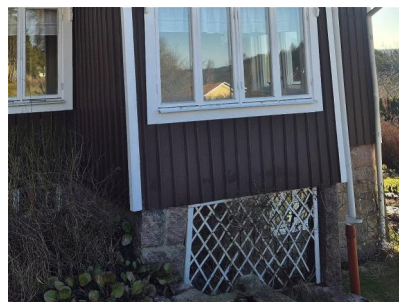
Utvändigt / Plintgrund

- Plintgrunden lutar.

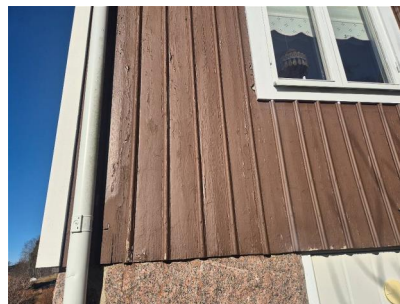
Utvändigt / Fasad

- Träfasad är i behov av målning/underhåll.

Fasadbeklädnad och träkonstruktioner där målningsbehov finns riskerar att få fukt- och rötskador på grund av sämre vattenavvisande förmåga. För att öka livslängden på fasadbeklädnaden rekommenderas målning och underhåll.

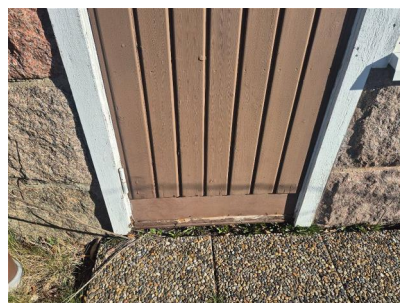
Utvändigt / Dörrar

- Källardörr åt söder är i behov av målning/underhåll.
- Tröskelbleck saknas på källardörrar.

Dörrar där målningsbehov finns riskerar att få fukt- och rötskador på grund av sämre vattenavvisande förmåga.

För att öka livslängden på dörr rekommenderas målning och underhåll.

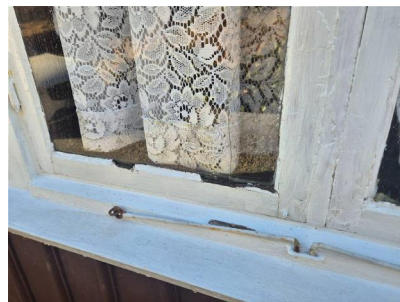
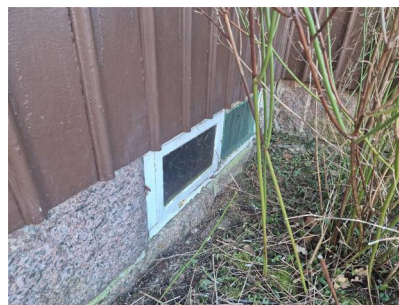
Utvändigt / Fönster

- Äldre fönster är i behov av underhåll.
- Ett fönsterglas åt norr är skadat och det finns även fuktskador på bågen i nederkant.

Kontakta fackman för kontroll och lämpliga åtgärder.

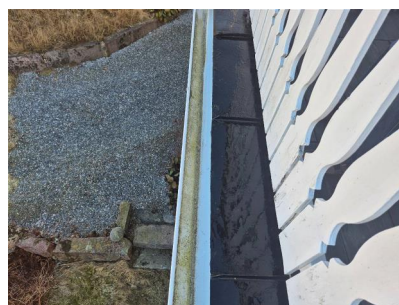
Utvändigt / Balkong

- Plåten som utgör tak för verandan är äldre.

Plåt har enligt vår bedömning en begränsad livslängd. Eftersom balkongens täckning är äldre har det ett minskat motstånd mot vatteninträngning. Detta i sin tur kan leda till fuktskador.

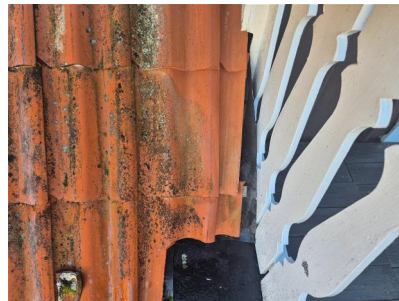
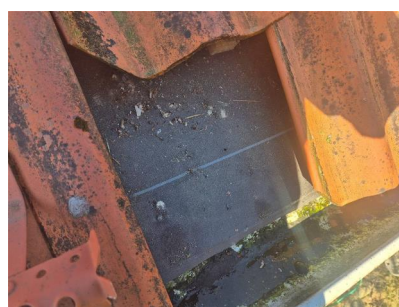
Utvändigt / Tak

- På sidorna av balkongen saknas mindre vindskivor och vattplåtar.
- Nedersta pannraden ligger dikt an pappen.

Brister på taktäckningen medför risk för fuktskador på underliggande konstruktioner.

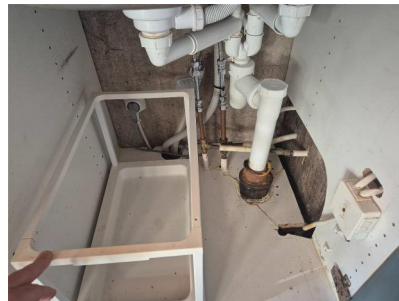
Entréplan / Kök

- Fuktskydd saknas i diskbänkskåp.

Utan fuktskydd är det svårt att upptäcka läckage från rörledningar. Vatten kan då tränga in i omkringliggande konstruktioner och orsaka fuktskador.

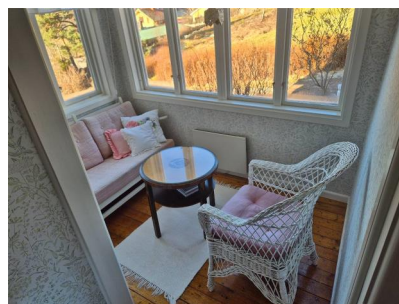
Entréplan / Veranda

- Verandan har satt sig och lutar utåt.

För att bedöma orsak och omfattning av detta rekommenderas att en fördjupad undersökning utförs.

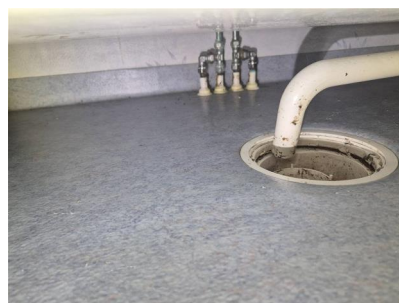
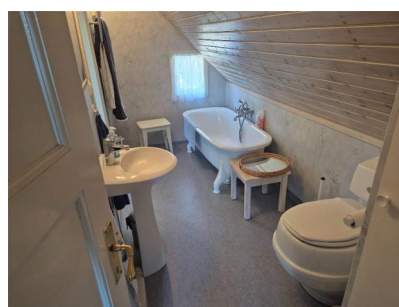
Övre plan / Badrum/Separett

- Våtrummet är äldre.
- Rörgenomföringar finns i golvet.
- Golvfall är bristfälligt.

Eftersom funktionen, som innebär att utrymmet ska vara vattentätt, kan vara nedsatt finns en ökad risk att vatten tränger igenom ytskiktet/tätskiktet med vattenskador i omkringliggande konstruktioner som följd.

Fuktindikering i utrymmet gav inga förhöjda fuktindikationer.

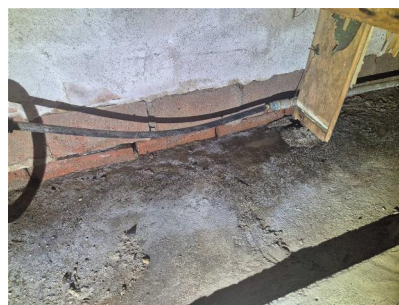
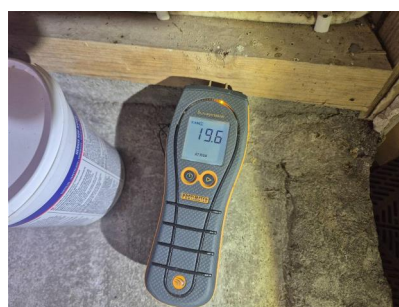
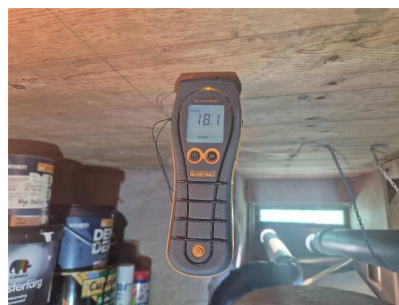
Källarplan / Allmänt

- Källaren upplevs ha ett fuktigt klimat och det uppmäts fuktvärden över kritisk nivå för mikrobiell tillväxt i träkonstruktioner mot marken och i taket.
- Utvändigt fuktskydd är äldre (om det ens finns)

Fuktkvoten uppmättes till 20 % i bräda mot golvet och 18 % i taket.
Gränsvärdet för mikrobiell tillväxt är 17 %.

För att bedöma orsak och omfattning av detta rekommenderas att en fördjupad undersökning utförs.

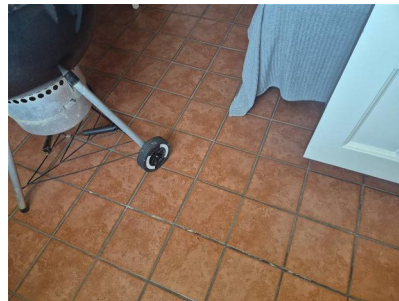
Källarplan / Allrum

- Några klinkerplattor sitter löst.

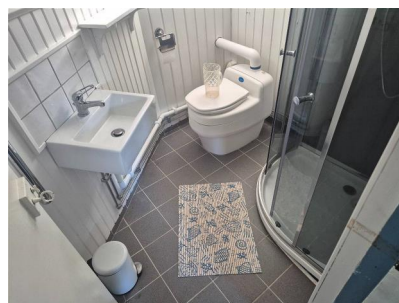
Källarplan / Dusch/Separett

- Våtrummet har träpanel på väggar utan tätskikt. Duschkabin bör användas även framöver.

Eftersom funktionen, som innebär att ska vara vattentätt, kan vara nedsatt finns en ökad risk att vatten tränger igenom ytskiktet/tätskiktet med vattenskador i omkringliggande konstruktioner som följd.
