# Besiktningssprotokoll

Anticimex Försäkringsbesiktning i samarbete med Fastighetsbyrån

Fastighetsbeteckning: Smultronet 5	
Fastighetsadress: Bladvägen 5	
Postnummer: 182 56	Ort: Danderyd

Besiktningdatum: 2026-03-31	Protokollnummer: 69616068
Temperatur: 4 °C	Väderlek: Mulet
Tekniker: Nicklas Larsson	
E-post: nicklas.larsson@Anticimex.se	
Kontor: Stockholm Norr	
Närvarande: Fastighetsägare

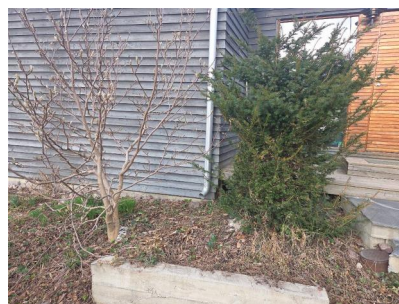
Växter finns i anslutning till byggnaden.

När det finns rabatter och växter nära byggnaden finns risk att fukt stannar kvar i väggarna. Detta kan i sin tur orsaka invändiga fuktskador. Växternas rötter kan också skada grundmuren och sätta dräneringsledningen ur funktion.

Området närmast huset rekommenderas att vara fritt från växtlighet.

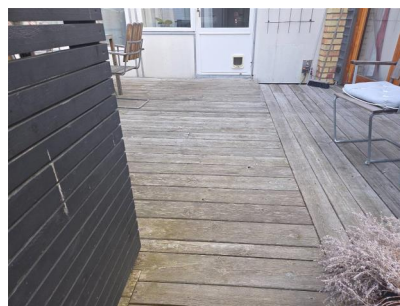
Inget att notera.

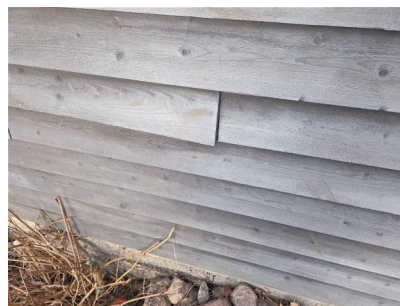
Fasadpanelen är i behov av målning/underhåll.
- Fasadbeklädnad och träkonstruktioner där målningsbehov finns riskerar att få fukt- och rötskador på grund av sämre vattenavvisande förmåga. För att öka livslängden på fasadbeklädnaden rekommenderas målning och underhåll.

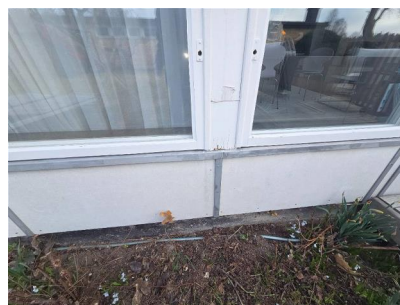
Fönster är i varierande grad begynnande behov av målning/underhåll. Fönster och karmar där målningsbehov finns riskerar att få fukt- och rötskador på grund av sämre vattenavvisande förmåga.

Trasigt fönsterglas noteras.

För att öka livslängden på fönster rekommenderas målning och underhåll.

Rekommenderas att kontakta en glasmästare för åtgärdsförslag

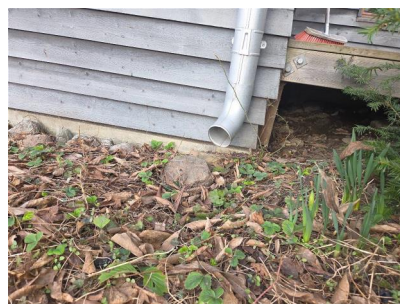
Ett stuprör avslutas nära husliv.

Stuprör som avslutas intill husliv (ovan mark) kan medföra en ökad fuktbelastning på grundmur/sockel med fuktrelaterade skador som följd.

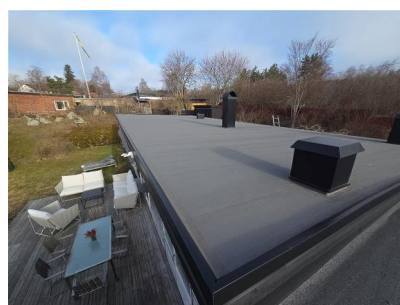
Inget att notera.

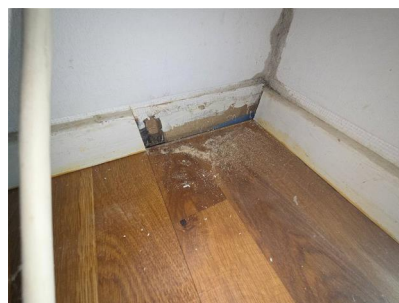
På entréplan finns en riskkonstruktion  
- träregelstomme och flytande golvkonstruktion ovanpå betongplatta på mark  
Vid kontroll av konstruktion på två ställen uppmättes fuktvärden under kritisk nivå för mikrobiell tillväxt och normal lukt upplevdes.  
Vid provhål bakom sockel i sovrum 3 uppmättes fuktkvoten till 8% i träfärgad ytterväggsyll  
Vid provhål bakom sockel i köket uppmättes fuktkvoten till 9% i träfärgad ytterväggsyll

Befintlig konstruktion riskerar att drabbas av fuktskador på grund av naturlig fuktpåverkan. Detta i sin tur kan leda till mikrobiella skador (angrepp av mikroorganismer) som kan resultera i att mikrobiell lukt sprids till boendemiljön. Om regler/syllar är tryckimpregnerade kan även en kemisk lukt förekomma.

Det finns risk för mikrobiell tillväxt om den relativa fuktigheten (RF) i den omgivande luften är över 75 %. I furuvirke motsvarar det en fuktkvot (FK) på 17 %.

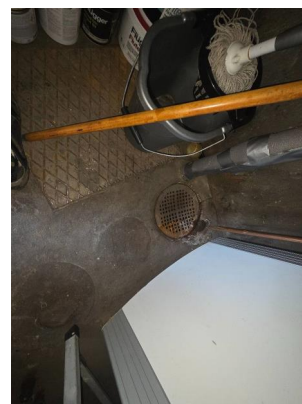
Det kan finnas äldre vatten/avloppsledningar kvar i huset  
Rekommenderas att filma och kontrollera skicket på dessa delar.

Det kan finnas äldre el kvar i huset.  
Rekommenderas att kontakta en elektriker för kontroll och åtgärd

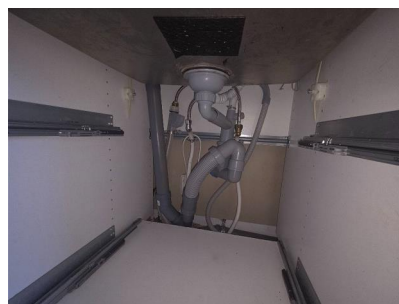
Fuktskydd saknas i diskbänksskåp, finns ett fuktskydd under som är bristfälligt monterat

Utan fuktskydd är det svårt att upptäcka läckage från rörledningar. Vatten kan då tränga in i omkringliggande konstruktioner och orsaka fuktskador.

För att upptäcka eventuella läckage, installera ett fuktskydd.

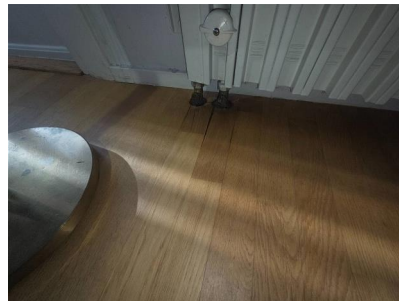
Äldre och vid beiktningstillfället torr missfärgning vid radiator.  
Bedöms inte ha lett till bakomliggande skador

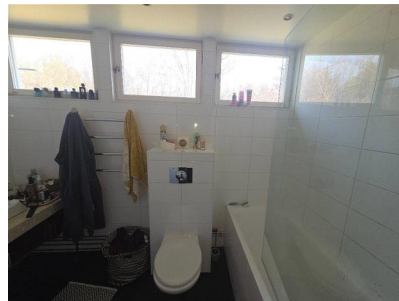
- Våtutrymmet har äldre yt-/tätskikt.
- fönster är olämpligt placerat ovanför badkar
  - rörgenomföring i golvet
  - skvallerrör saknas
  - golvbrunnsmanchetten felmonterad ( sticker ut under klämringen)

Eftersom funktionen, som innebär att ytskiktet/tätskiktet ska vara vattentätt, kan vara nedsatt finns en ökad risk att vatten tränger igenom ytskiktet/tätskiktet med vattenskador i omkringliggande konstruktioner som följd.
