Besiktningssprotokoll

Anticimex Försäkringsbesiktning i samarbete med Fastighetsbyrån

Fastighetsbeteckning: Värmdövik 1:130	
Fastighetsadress: Ålstigen 29	
Postnummer: 139 40	Ort: Värmdö

Försäkringsbesiktning

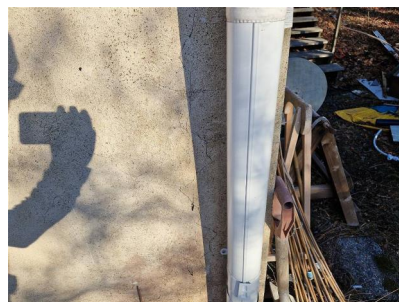
Sprickor finns i sockel.
Puts saknas ställvis.

Detta kan leda till fukt- och frysskador i konstruktionen.

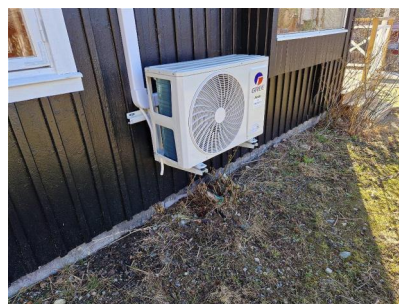
Kondensvatten från luftvärmepumpens utedel leds inte bort från husgrunden.

Detta medför ökad risk för att vatten tränger in i anslutande konstruktioner, vilket i sin tur kan leda till fuktrelaterade skador. Observera att besiktning av byggnadens värmesystem eller värmepumpen inte har ingått i uppdraget.

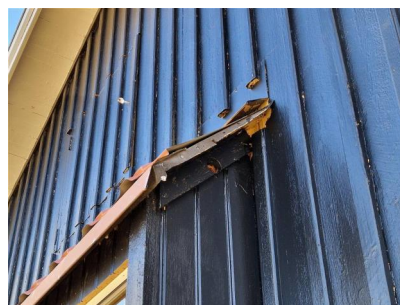
Tak ovan burspråk saknar plåtdetaljer och vindskiva.

Detta kan leda till fuktskador i bakomliggande konstruktioner.

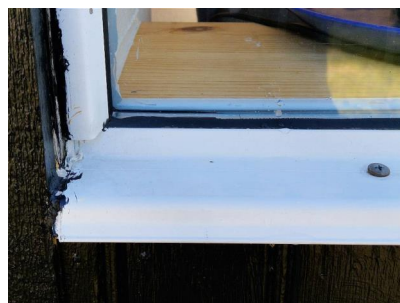
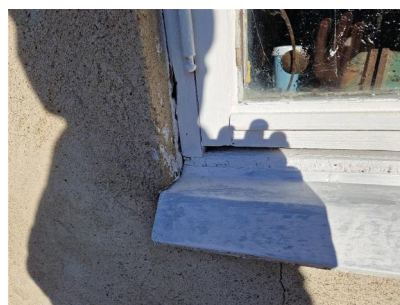
Fönsterbleck på några fönster är otäta vid infästningar.

Eftersom fönsterblecken är otäta finns risk att vatten rinner in i väggen vilket i sin tur kan leda till fuktskador i väggkonstruktionen.

Kondens finns på insida källarfönster.

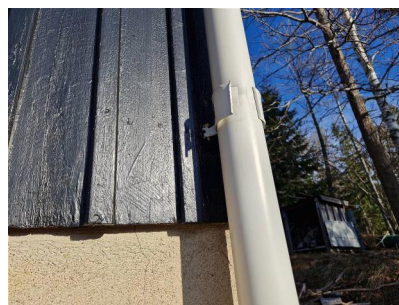
Fals på stuprör vänd mot fasad.
Rörsvepsklammer saknas på ett stuprör.

Falsen på stuprören kan med fördel vändas ut från fasaden för att lättare se om röret blivit skadat efter vinterns påfrestningar samt för att undvika skador på fasad vid ett eventuellt läckage.

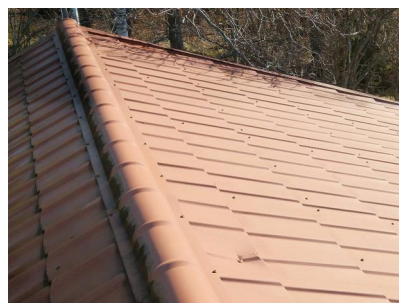
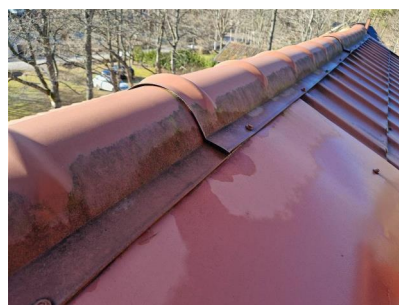
Bucklor och skarvar som glipar.
Väderskydd saknas på skorstenen.

Brister i taktäckningen kan leda till att regn- eller smältvatten tränger ner i underliggande takkonstruktion och orsakar fuktskador.

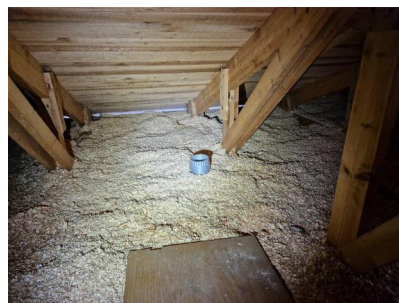
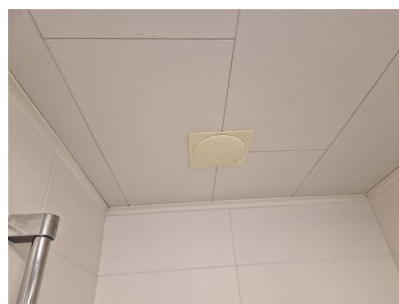
Vid kontroll av vinden har fuktvärden under kritisk fuktnivå för mikrobiell tillväxt uppmätts, dock finns mindre mikrobiell påväxt på underlagstak.

Fuktkvoten i underlagstak/takbjälkar uppmättes till 13 %.

Risk för mikrobiell tillväxt föreligger om den relativa fuktigheten (RF) i den omgivande luften är över 75 % vilket i furuvirke motsvarar en fuktkvot (FK) på 17 %.

Den upptäckta mikrobiella påväxten på underlagstaket är ett tecken på att vinden har tillförts eller tillförs fukt inifrån bostaden. Observera att besiktning av bostadens ventilationssystem inte har ingått i uppdraget.

Ventilationskanal avslutas inne på vinden. (Igensatt men ej tät)

För att komma tillrätta med detta kan fukttilförseln inifrån bostaden behöva minskas. Det kan göras genom att ventilationen i bostaden förbättras samt att eventuella otätheter i vindsbjälklaget (tak-/väggvinklar, taklucka med mera) tätas. Läs Anticimex faktablad om uppvärmda vindsutrymmen för tips och råd.

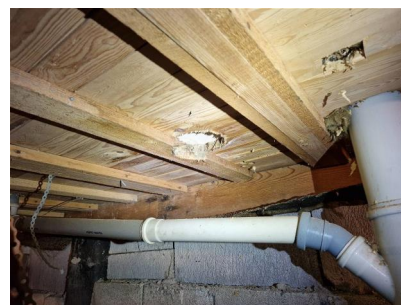
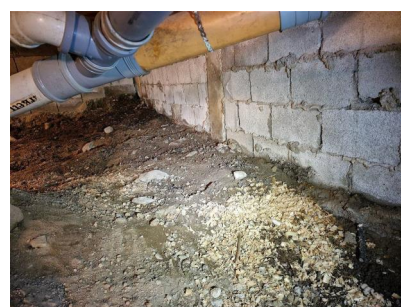
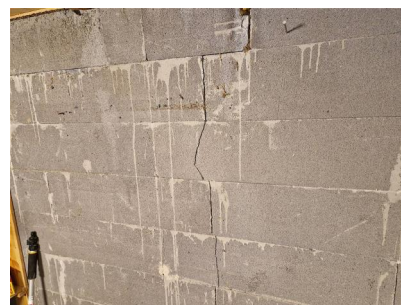
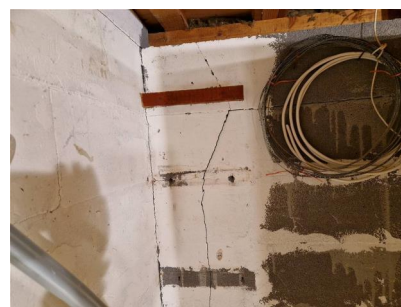
Vid kontroll av krypgrunden uppmättes fuktvärden över kritisk nivå för mikrobiell tillväxt och kemisk/mikrobiell lukt upplevdes. Mikrobiell påväxt finns på undersida bjälklag.

Marken är fuktigt och markplast saknas.
Organiskt material finns på mark.
Sprickor finns i grundmurar.
Fuktfläck finns vid genomföring.

Uteluftsventilerade krypgrunder med bjälklag av organiskt material har ofta fuktskador på grund av naturlig fuktpåverkan. Lukten som känns i krypgrunden kan också spridas till boendemiljön.

Fuktkvoten uppmättes till 18% i syll och vid genomföring.

Risk för mikrobiell tillväxt föreligger om den relativa fuktigheten (RF) i den omgivande luften är över 75 % vilket i furuvirke motsvarar en fuktkvot (FK) på 17 %.

Vi rekommenderar en fördjupad undersökning för att bedöma orsak och omfattning.

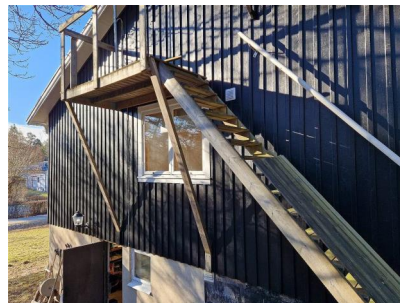
Trappa till vind är bristfälligt monterad.
Räcke saknas och trappan är lös.
Stödben har klena infästningar och rostiga spikar.

Kontakta fackman för vidare kontroll och åtgärd.

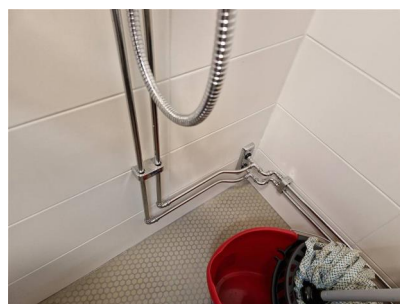
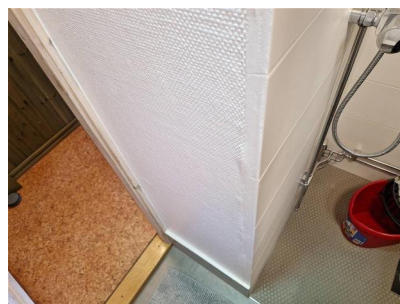
Rör genomföring finns i vägg.

Rör genomföringar i väggen medför en ökad risk för att vatten tränger in i omkringliggande konstruktioner och orsakar fuktskador.

Vävtapet har blåsor.
Handfatskran sitter löst.
