**Fastighetsuppgifter**

Fastighetsbeteckning  
Halla-Stenbacken 1:4  
Adress  
Humlevägen 3  
45134 Uddevalla

Uppdragsnummer P5341  
Besiktningsdatum 2026-03-31  
Besiktningföretag OBM Besiktning Bohuslän AB  
Besiktningförrättare Mattias Gunnarsson  
Närvarande Säljare  
Giltig till och med 2027-03-31

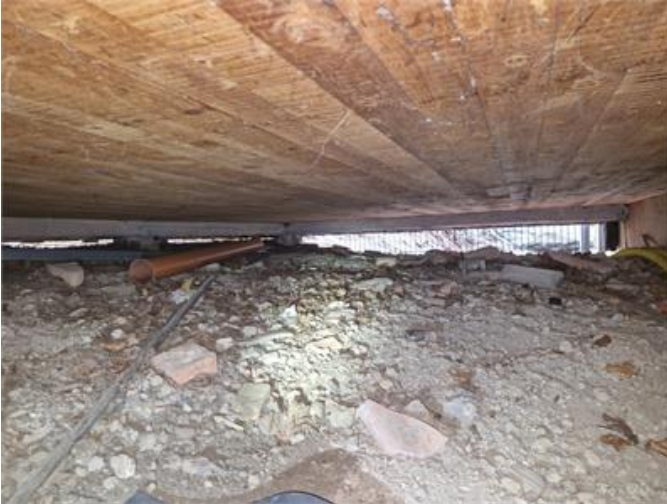
Plintgrunder är generellt ansett som en riskkonstruktion för fuktskador då utomhusmiljö råder. Träbjälklaget riskerar på grund av naturlig fuktpåverkan att drabbas av fuktskador/mikrobiell tillväxt med negativ inverkan på såväl byggnaden som inomhusmiljön. Det är av erfarenhet gynnsamt att säkerställa en god ventilation under byggnaden, man bör inte sätta för grundläggningen med skivor.

Plintgrund översiktsbild.

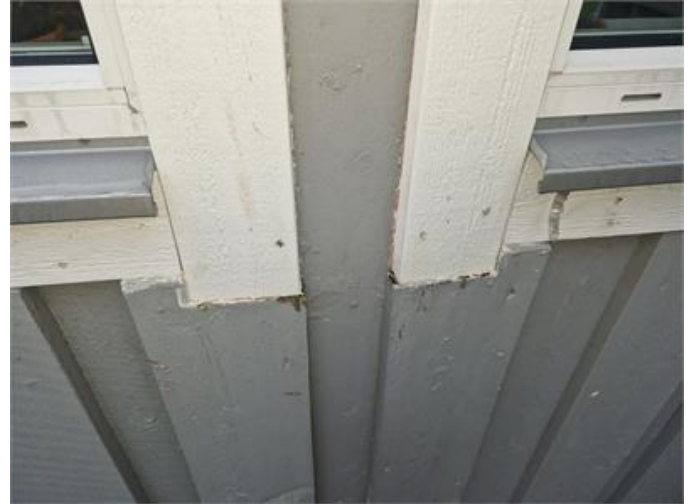
Fasad, ogynnsamma möten mellan panel och foder.

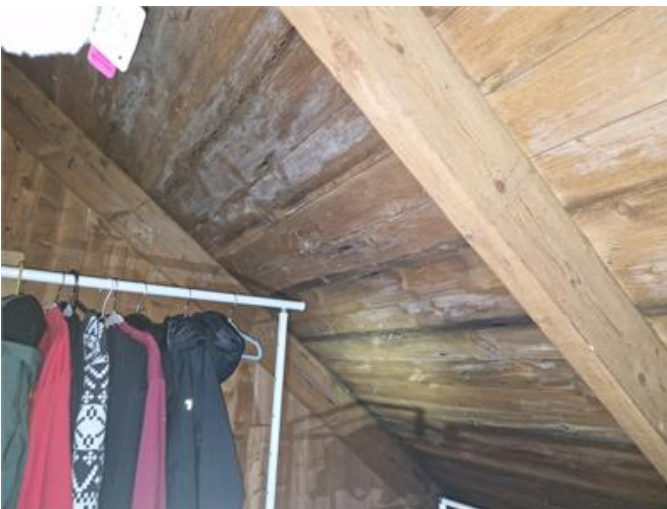
<b>Besiktningresultat</b>					
Bedömningskala: 1 = Utan anmärkning, 2 = Påpekande, 3 = Bör åtgärdas, 4 = Ej besiktningbart					
Byggnadsdel	1	2	3	4	Anmärkning
Nockvind			X		Mikrobiella missfärgningar finns i underlagstaket. Fuktvärde strax över gränsvärde uppmättes. Se kommentar/riskanalys.
		X			Avloppsrör har används som frånluftsror, röret är oisolerat.
<b>Källare</b>					
Allmänt		X			Äldre källare med betongplatta och motfyllda grundmurar är generellt ansett en riskkonstruktion för fuktskador. Uppreglade väggkonstruktioner finns. Vid kontroll av konstruktionen upplevdes ingen avvikande lukt och fuktvärden under gränsvärde uppmättes. Se kommentar/riskanalys samt bilaga "Kontroll av konstruktion".
Allrum	X				Inget övrigt att notera.
Gästrum	X				Inget övrigt att notera.
Dusch/WC		X			Enstaka klinkers i duschzon har bom/hålrums ljud och lågpunkt vid klinkersram. Väggar nyligen renoverade, se "Info från säljare".

Om det finns brister i tätningen mellan ett varmt (bostad) och ett kallt (vind) utrymme finns det en risk att relativt varm och fuktig luft kommer ut från det varma utrymmet och möter en kall yta och kondenserar. Mikrobiell missfärgning och kondens på yttertaksstrukturen kan vara en indikering på att inneluften kommer ut till vinden så att ett gynnsamt klimat för en mikrobiell tillväxt uppstår. För att komma tillrätta med detta måste fukttilförseln inifrån bostaden minskas. Detta kan göras genom att ventilationen i bostaden förbättras samt att eventuella otätheter i vindsbjälklaget (tak/väggvinklar, vindslucka mm.) tätas.

Nockvind, mikrobiella missfärgningar i underlagstaket.

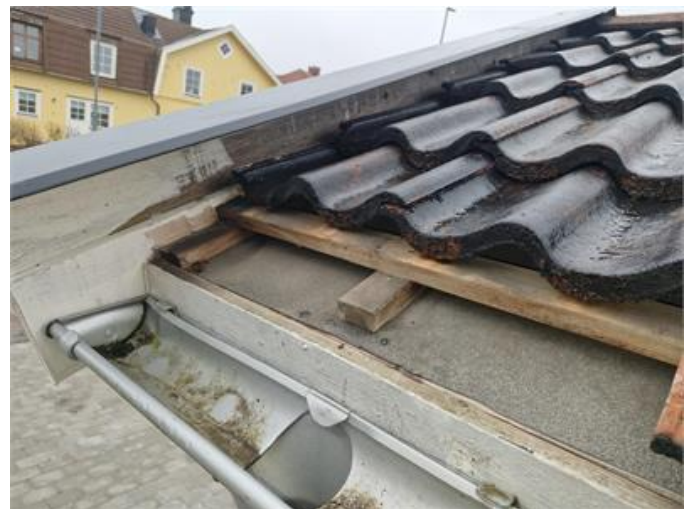
Pannrum	X				Inget övrigt att notera.
Tvätt		X			Golvbrunn finns ej i utrymmet, risk för skada vid eventuellt läckage.
<b>Kallgarage</b>					
Utvändigt		X			Stort avstånd mellan vattplåt och takpannor, underliggande läkt uppfuktad. Underlagspappen täcker ej takfotsbrädan och ej heller uppvikts mot trekantsläkt/vindskiva.
Invändigt		X			Befintlig grundkonstruktion med platta på mark från byggperioden är generellt ansett som riskkonstruktion för fuktskador. Se kommentar/riskanalys.
				X	Mycket lösöre i utrymmet.
<b>Installationer</b>					Observera att okulär kontroll är utförd av bostadens installationer, vilket ej motsvarar komplett besiktning av behöriga fackmän.
EI		X			I sovrums1 finns både jordade och ojordade vägguttag, ej tillåtet. Enligt elektrikern kunde jordtråd ej dras genom befintligt rör.
	X				Stickprovsmässig funktionskontroll av jordade el-uttag utan anmärkning.
VVS	X				Inget att notera.

Tak Garage, stort avstånd mellan vattplåt och pannor, underlagspappen täcker ej takfotsbrädan.

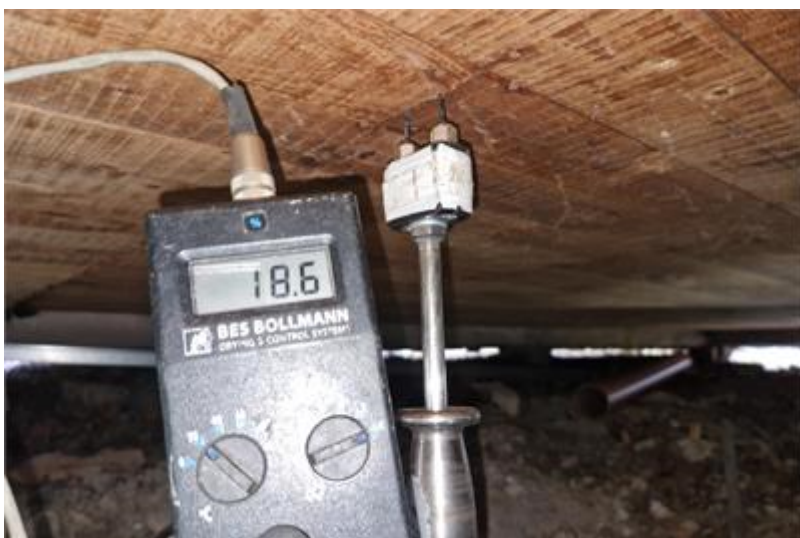
Bärlinor bedöms vara rötskyddsbehandlade, grönaktiga där ej vitmålade.

Kontroll av konstruktionen utfördes genom stickprovsmässig fuktmätning i golvreglar. Fuktvärden strax över gränsvärde för mikrobiell tillväxt uppmättes.

Fuktkvoten i uppmättes till 18-19%.

Risk för mikrobiell tillväxt föreligger vid en fuktkvot på 17% och rötskador >28%.

Plintgrunder är generellt ansett som en riskkonstruktion för fuktskador då utomhusmiljö råder. Träbjälklaget riskerar på grund av naturlig fuktpåverkan att drabbas av fuktskador/mikrobiell tillväxt med negativ inverkan på såväl byggnaden som inomhusmiljön. Det är av erfarenhet gynnsamt att säkerställa en god ventilation under byggnaden, man bör inte sätta för grundläggningen med skivor.

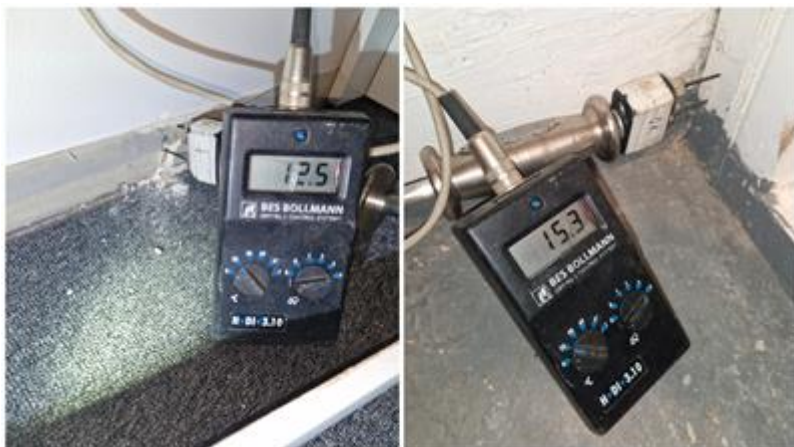
Kontroll av konstruktionen gjordes via stickprovsmässig håltagning i bakom golvlister i Allrum (västra gaveln mot plintgrund) samt i regel i Pannrum.

Ingen avvikande lukt upplevdes i utrymmena och fuktvärden under gränsvärdet för mikrobiell tillväxt uppmättes.

Fuktkvoten uppmättes till 13-15%.
