Besiktningssprotokoll

Anticimex Försäkringsbesiktning i samarbete med Fastighetsbyrån

Fastighetsbeteckning: Nils Trulsson 8	
Fastighetsadress: Gotiska vägen 7	
Postnummer: 29165	Ort: Kristianstad

Besiktningdatum: 2026-03-30	Protokollnummer: 69609722
Temperatur: 4 °C	Väderlek: Regn
Tekniker: Andreas Karlsson	
E-post: a.karlsson@anticimex.se	
Kontor: Kristianstad	
Närvarande: Fastighetsägaren

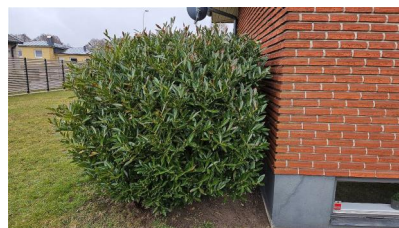
Utvändigt / Markförhållanden

- Marken lutar bitvis in mot huset grunden. Detta innebär en ökad fuktbelastning mot grunden vilket på sikt kan orsaka fuktgenomslag i källarväggarna.

- Växter finns i anslutning till byggnaden. Området närmast huset rekommenderas att vara fritt från växtlighet. Nuvarande fastighetsägare har klippt ner växterna så de inte är i kontakt med fasaden.

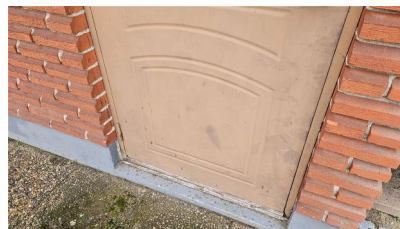
Utvändigt / Dörrar

- ✎ Entrédörren samt altandörren är i behov av olja/underhåll samt är garagedörren i behov av byte/renovering då rötskador förekommer i karmen. Vi rekommenderar att underhåll utförs. Kontakta gärna en snickare som kan hjälpa er med åtgärd.

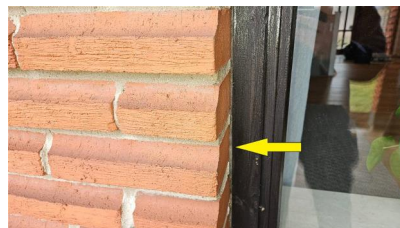
Utvändigt / Fönster

- ⚠ - Bostadens isolerglas är äldre. Befintliga fönster är äldre vilket betyder att tätningen mellan fönsterrutorna kan vara sämre. Detta kan leda till att missfärgning/imma kan uppstå mellan glasrutorna. Inga missfärgade fönster noterades vid besiktningen.
- Mindre glipor förekommer mellan tegelfasad och fönsterkarm. Med fördel bör tätning utföras för att minska risken för fuktinträngning.

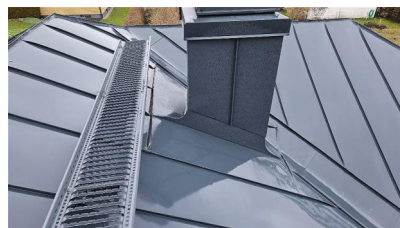
Utvändigt / Tak

- ✓ Yttertaket har besiktats från mark samt från takstege. Från dessa platser noterades inga avvikelser.

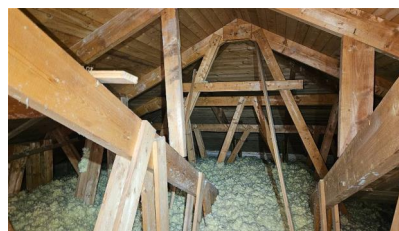
Utvändigt / Vind

- Vid kontroll av vinden har fuktvärden under kritisk fuktnivå för mikrobiell tillväxt uppmätts, dock finns mikrobiell påväxt på underlagstak. Fuktkvoten i underlagstak/takbjälkar uppmättes till 9,8 %. Risk för mikrobiell påväxt sker när fuktkvoten överstiger 17%. Den upptäckta mikrobiella påväxten på underlagstaket är ett tecken på att vinden har tillförts eller tillförs fukt inifrån bostaden. För att komma tillrätta med detta kan fuktillförseln inifrån bostaden behöva minskas. Det kan göras genom att ventilationen i bostaden förbättras samt att eventuella otätheter i vindsbjälklaget (tak-/väggvinklar, taklucka med mera) tätas. Läs Anticimex faktablad om uppvärmda vindsutrymmen för tips och råd.

- Rekommenderar också att landgången förlängs bort mot vinkeln för att enklare utföra besiktning av hela vindsutrymmet.

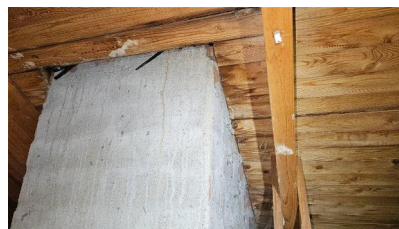
Underlagstaket har äldre fuktfläckar runt murstocken. Dessa bedöms ha uppkommit innan takomläggningen och torra fuktvärden uppmättes vid besiktningen. Med fördel kan konturen av fläckarna ringas in för enklare framtida kontroll.

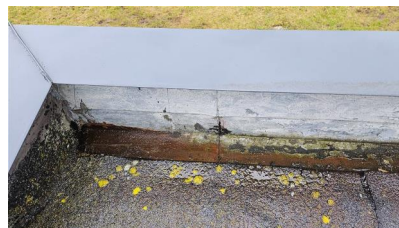
Utvändigt / Garage

- Takpappen ovan garaget är äldre. Tätskiktet på ett platt/låglutande tak har enligt vår bedömning en begränsad livslängd. Eftersom takpappen är äldre har det ett minskat motstånd mot vattengenomträngning med ökad risk för fuktskador.

- Garaget har inbyggda hängrännor. När hängrännorna är äldre finns en ökad risk för läckage på dess skarvar/anslutningar.

- Lövsilar finns ej. Rekommenderar att lövsilar monteras på stupören.

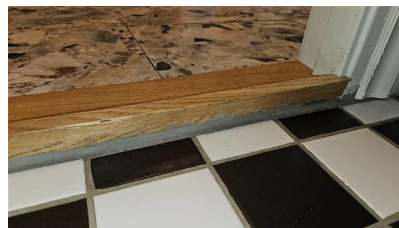
Entréplan / Toalett

- ✎ Uppvikt tätskikt saknas vid tröskeln. Med fördel bör en fog appliceras mot tröskeln för att minska risken att vatten rinner ut i angränsande utrymme vid ett eventuellt läckage.

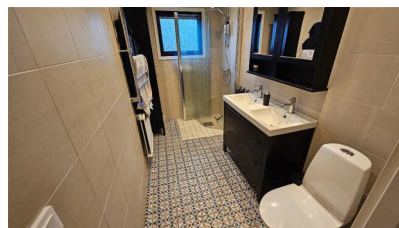
Entréplan / Badrum

- Tätskiktet är felmonterat i golvbrunnen och sticker ut under klämringen. När tätskiktet är felmonterat i golvbrunnen kan det innebära försämrade anslutning i brunnen med ökad risk för fuktskador.

- Fönster finns placerat i duschzonen. I dagsläget skyddas fönstret från vattenbegjutning av duschdörr.

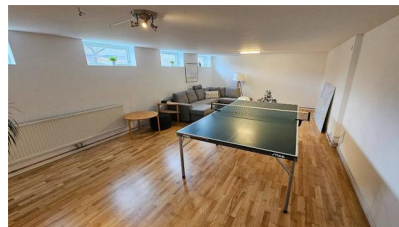
Källarplan / Allmänt hela källaren

- Blå lättbetong noterades i källarvägg. Fastighetsägaren har 2023 utfört en radonmätning som visade på låga radonvärden i bostaden.

- Mindre rörelsesprickor finns i källarväggarna. Dessa bedöms inte lett till några följskador och är vanligt förekommande i källare.

I en källare av denna typ finns det alltid en naturlig fuktpåverkan utifrån mot källarens golv samt ytterväggar. Det utvändiga fuktskyddet är äldre och kan ha en nedsatt funktion pga. dess ålder. Det är inte alltid det viktigaste att omdränga en källare av denna typ om man inte upplever problem med fuktgenomslag på ytterväggarna. Det som är viktigt att tänka på är att undvika organiskt/täta material mot källarens ytterväggar samt golv då dessa ytor har en naturlig fuktpåverkan utifrån som kan leda till att lukt/ fuktproblem uppstår. Det är också viktigt att källaren hålls uppvärmd och eventuellt kan en avfuktare användas för att förbättra klimatet i källaren. Nuvarande fastighetsägare har haft en avfuktare i tvättstugan. De ytskikt som lämpar sig i en källare av denna typ är puts på ytterväggar som målas med lämplig färg (exempelvis silikat) och på golven är det bra om man har rent betonggolv alternativt målat med rätt typ av färg eller beläggning med klinker.

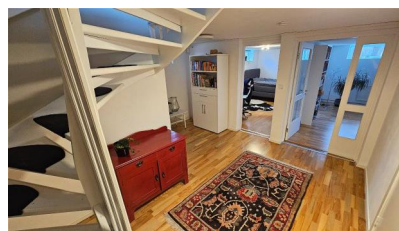
Källarplan / Källarnedgång

I delar av källaren finns parkettgolv som är lagda ovanpå en platonmatta med ventilerade golvsocklar mot betongplattan. Vid nedgång till källaren samt vid kontroll av golvkonstruktionen upplevdes ingen avvikande lukt. Om luften under golvkonstruktionen blir stillastående finns dock en risk att fukt från betongplattan kan påverka konstruktionen och leda till fuktrelaterade problem. Om problem skulle uppstå kan en fläkt installeras med sugpunkt under platonmattan för att skapa ett undertryck och därigenom förbättra luftcirkulationen. Denna notering gäller för samtliga utrymmen i källaren med parkettgolv.

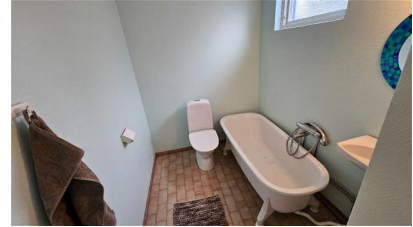
Källarplan / Toalett

Badkaret i utrymmet är anslutet till handfatets avlopp och någon golvbrunn finns inte. Detta innebär att om vatten skulle rinna över eller om ett läckage uppstår, saknas möjlighet för vattnet att rinna undan, vilket kan orsaka fuktskador i kringliggande konstruktioner.

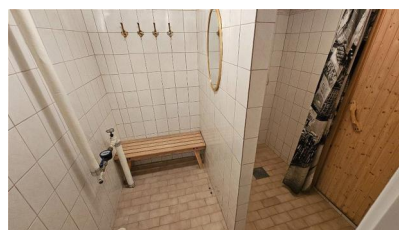
Källarplan / Dusch

- Våtutrymmet har äldre yt-/tätskikt och klinkerplatta har spruckit vid golvbrunnen. Eftersom funktionen, som innebär att ytskiktet/tätskiktet ska vara vattentätt, kan vara nedsatt, finns en ökad risk för fuktskador. Då omgivande konstruktioner är oorganiska bedöms risken för följdskador som mindre.

- Dörr placerad vid duschzon. I dagsläget skyddas dörren från vattenbegjutning med ett draperi.

- Mindre droppläckage på koppling till inkommande vatten samt är blandaren i behov av byte/ renovering. Rekommenderar att fackman kontaktas som kan hjälpa er med droppläckaget samt byte av blandaren.

Normala fuktvärden indikerades mot klinker/kakel. En viss fukt tränger alltid in bakom kakel/klinker via fogarna, detta är helt normalt och innebär inte att tätskiktet/ våtrumsisoleringen under kaklet/klinkern är bristfälligt eller ur funktion.

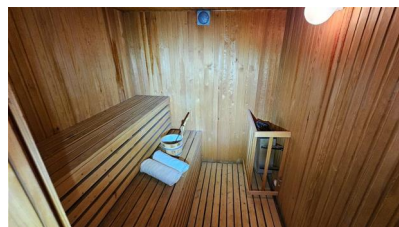
Källarplan / Bastu

Utrymmets väggar är klädda med träpanel. Läs vidare under punkten Allmänt hela källaren angående risken med trämaterial i källarmiljö. Vid fuktkvotsmätning i nederkant träpanelen uppmättes torra fuktvärden. Fuktkvoten uppmättes till 8,6%.
