Fastighetsuppgifter

Fastighetsbeteckning
Öja-Berga 2:90
Adress
Centrumvägen 17
635 34 Stora Sundby

**Besiktningssuppgifter**

Uppdragsnummer A36168
Besiktningdatum 2026-03-31
Besiktningföretag OBM Byggnadsmiljö AB
Besiktningförrättare Connie Åkerlund
Närvarande Säljare
Giltig till och med 2027-03-31

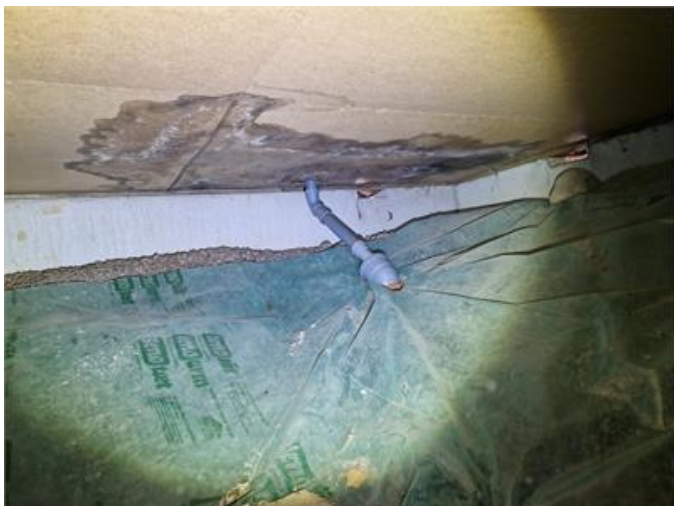
Krypgrund			X		Grundens utformning betecknas som en riskkonstruktion. Se vidare nedan under rubriken Kommentarer och Riskanalys samt Bilaga 1.
		X			Spår av tidigare fuktskada noterades under kök. Se även bild sid 5 samt info lämnad av säljare.
Altan/Uterum			X		- Uterummet och altanen har ett underhåll/renoveringsbehov. - Läckage i taket noterades. - Rötskador noterades. - Uterum av enklare teknisk byggstandard.

Krypgrund:
Spår av tidigare fuktskada noterades under kök.

En krypgrund är en riskkonstruktion med avseende på fukt- och mikrobiella skador. Indikationer på att skador förekommer har erhållits och en fortsatt teknisk undersökning rekommenderas därför. Se även info på protokollets sista sida Pos. 10.
