**Fastighetsuppgifter**

Öja-Berga 2:90

Centrumvägen 17

Uppdragsnummer	A36168
Besiktningsdatum	2026-03-31
Besiktningföretag	OBM Byggnadsmiljö AB
Besiktningförrättare	Connie Åkerlund
Närvarande	Säljare
Giltig till och med	2027-03-31

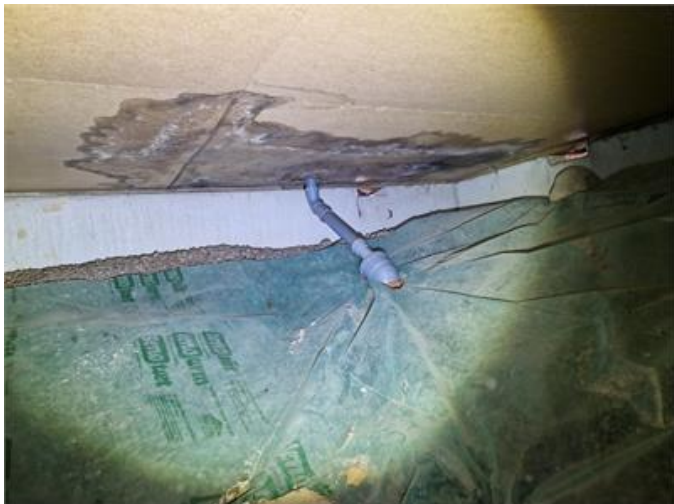
Krypgrund			X		Grundens utformning betecknas som en riskkonstruktion. Se vidare nedan under rubriken Kommentarer och Riskanalys samt Bilaga 1.
		X			Spår av tidigare fuktskada noterades under kök. Se även bild sid 5 samt info lämnad av säljare.
Altan/Uterum			X		- Uterummet och altanen har ett underhåll/renoveringsbehov. - Läckage i taket noterades. - Rötskador noterades. - Uterum av enklare teknisk byggstandard.

Krypgrund:  
Spår av tidigare fuktskada noterades under kök.

En krypgrund är en riskkonstruktion med avseende på fukt- och mikrobiella skador. Indikationer på att skador förekommer har erhållits och en fortsatt teknisk undersökning rekommenderas därför. Se även info på protokollets sista sida Pos. 10.

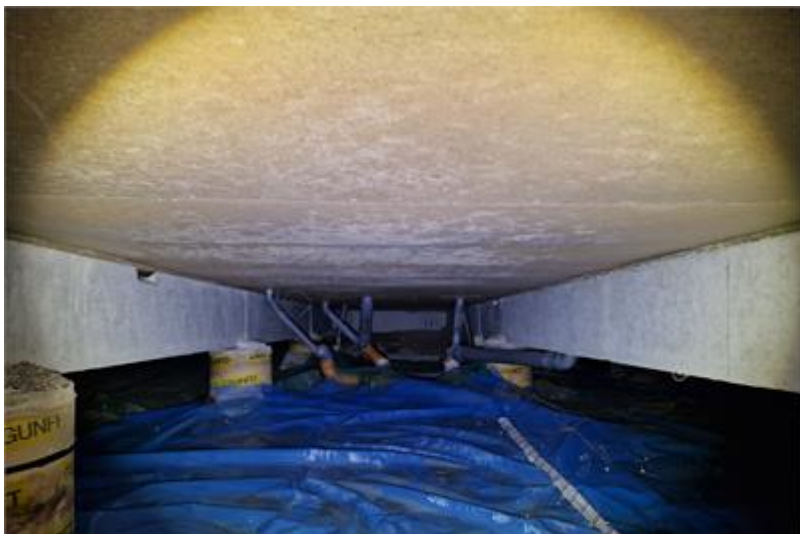
- Mikrobiell påväxt och formförändringar noterades på blindbottenskivor.
- FK i aktuell grund uppmättes till 16%
- Plat på markbädden bör justeras/kompletteras.

Det kritiska gränsvärdet för mikrobiell tillväxt brukar anges till ca 15-17% fuktkvot (FK).

En vidare undersökning bör utföras för att konstatera orsaken till och omfattningen av detta samt fastsätta åtgärdsbehov.
