Besiktningssprotokoll

Anticimex Försäkringsbesiktning i samarbete med Fastighetsbyrån

Fastighetsbeteckning: Olofstorp 1:77	
Fastighetsadress: Kalkstensvägen 5	
Postnummer: 585 63	Ort: Linghem

Besiktningdatum: 2026-03-31	Protokollnummer: 69603101
Temperatur: 3 °C	Väderlek: Sol
Tekniker: Viktor Andersson	
E-post: Viktor.Andersson@anticimex.se	
Kontor: Linköping	
Närvarande: Fastighetsägare

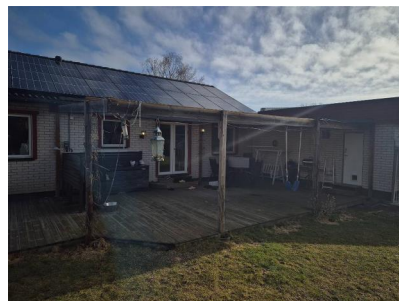
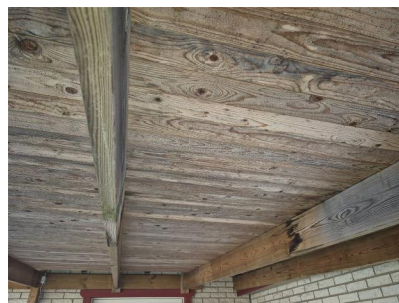
Altantaket har fått demonteras då kommunen hörde av sig för att inget bygglov fanns.

Som det står nu är det inga problem.

Rekommenderas att tvätta/måla brädtak.

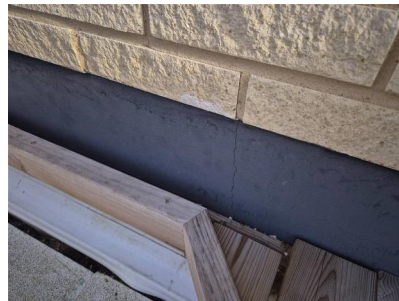
Mindre sprickor finns i sockel enligt förväntan sett till husets ålder.

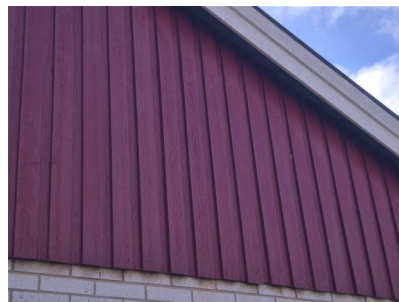
Torrspäckor förekommer på träfasaden på gavel till höger.

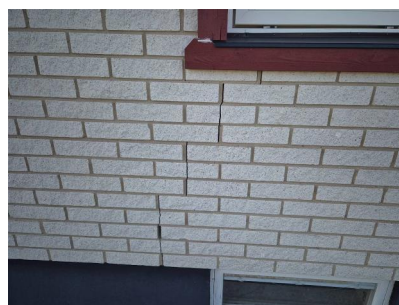
Spricka finns i tegelfasad under fönster mot framsidan.

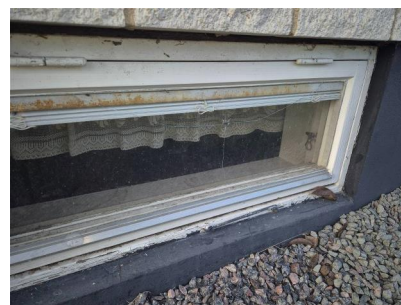
Trädetaljer runt källarfönster är i behov av målning/underhåll.

Yttre fönsterglas är skadat på fönster mot framsidan.

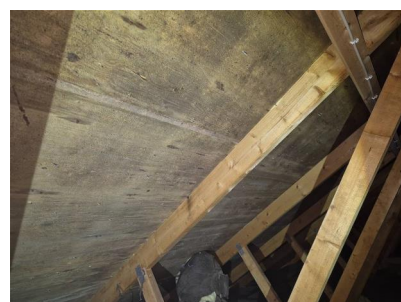
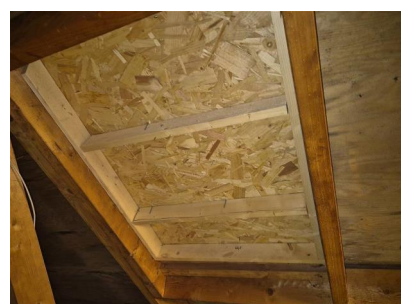
På vinden finns mikrobiell påväxt/missfärgningar på träfiberskivor. Detta är vanligt i äldre hus med självdragsventilation där det ursprungliga värmesystemet har bytts ut. Min rekommendation är att vinden hålls under uppsikt under vinterhalvåret. Det görs enklast genom att montera en hygrometer på vinden för att övervaka temperatur och luftfuktighet. Om den relativa fuktigheten överstiger 70 % under längre perioder bör ventilationen i bostaden ses över.

Mikrobiell påväxt finns på underlagstaket.

Detta kan vara ett tecken på att vinden tillförs fukt inifrån bostaden. Observera att besiktning av bostadens ventilationssystem inte har ingått i uppdraget.

Där tidigare genomföring lagats med OSB finns ingen missfärgning/påväxt.

För att komma tillrätta med detta kan fukttilförseln inifrån bostaden behöva minskas. Det kan göras genom att ventilationen i bostaden förbättras samt att eventuella otätheter i vindsbjälklaget (tak-/väggvinklar, taklucka med mera) tätas. Läs Anticimex faktablad om uppvärmda vindsutrymmen för tips och råd.

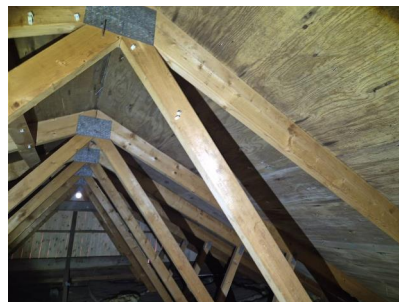
Vid kontroll av vinden uppmättes fuktvärden under kritisk fuktnivå för mikrobiell tillväxt.

Fuktkvoten i takbjälkar uppmättes till 9%.

Risk för mikrobiell påväxt föreligger om fuktkvoten överstiger 17%.

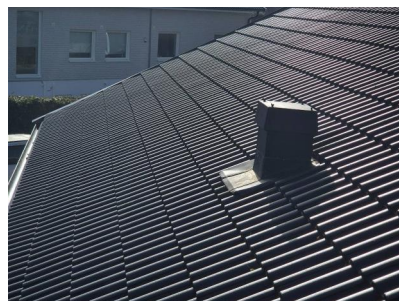
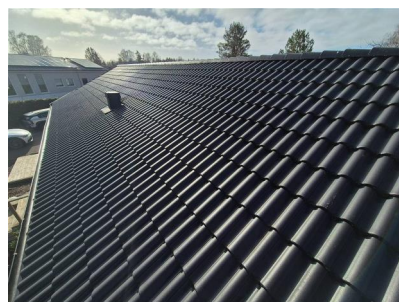
Ventilationshuvens mot framsidan är äldre och ej utbytt vid senaste takreningen.

I övrigt noteras inga brister.

Taket är besiktat från takstege.

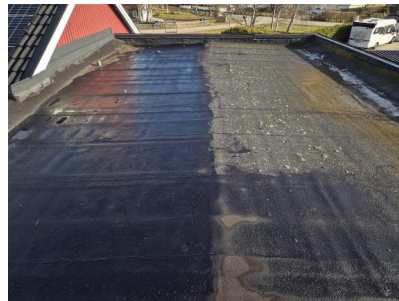
Takpappen är äldre.

Tätskiktet på ett platt/låglutande tak har enligt vår bedömning en begränsad livslängd. Eftersom takpappen är äldre har det ett minskat motstånd mot vattengenomträngning. Detta i sin tur kan leda till att takkonstruktionen drabbas av fuktskador.

Vattnet avleds med takbrunnar. Vanliga orsaker till läckage är igensatta brunnar.

- Taksarg är i behov av målning/underhåll.
- Trädetaljer runt fönster är i behov av målning/underhåll.
- Mindre torrsprickor noteras på garagedörrar.
- Vatten blir stående i sänkor på taket.

Jag rekommenderar att en plan finns för omläggning av papptak.

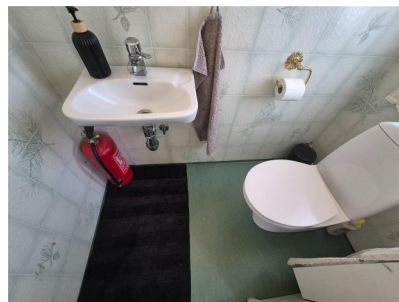
Fuktindikering i utrymmet gav inga förhöjda fuktindikationer.

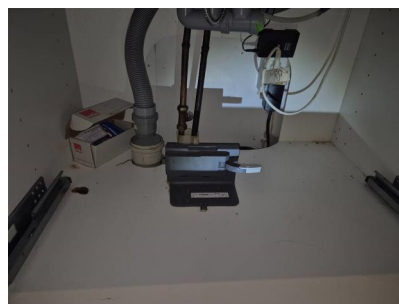
Fuktskydd saknas i diskbänksskåp.

Utan fuktskydd är det svårt att upptäcka läckage från rörledningar. Vatten kan då tränga in i omkringliggande konstruktioner och orsaka fuktskador.

- Avloppsslangen till diskmaskinen är inte förankrad enligt monteringsanvisning.
- Sockeln framför diskmaskinen går hela vägen ner mot golvet. Detta försvårar för vatten att rinna fram vid ett eventuellt läckage.

För att upptäcka eventuella läckage, installera ett fuktskydd.

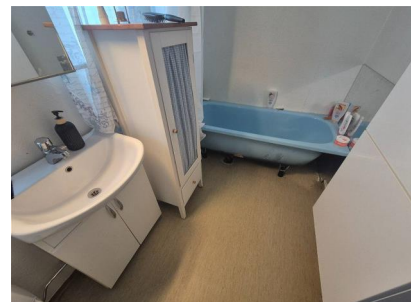
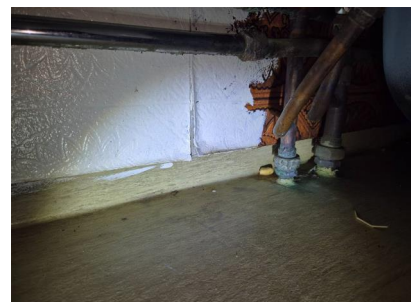
Invändigt rekommenderas renovering av badrummet på entréplan samt tvättstugan. Av dessa bedöms badrummet vara mest akut. Ett eventuellt läckage från tvättstugan bedöms inte orsaka större skador då omgivande ytor består av betong.

Våtutrymmet har äldre yt-/tätskikt.

Eftersom funktionen, som innebär att ytskiktet/tätskiktet ska vara vattentätt, kan vara nedsatt finns en ökad risk att vatten tränger igenom ytskiktet/tätskiktet med vattenskador i omkringliggande konstruktioner som följd.

- Rörgenomföringar finns i golv i plats för bad och till element.
- Väggmattan är skadad under blandare.
- Otäta hål finns i duschzonen.
- Väggen är mjuk där väggmattan är skadad. Detta tyder på att fukt trängt in här.

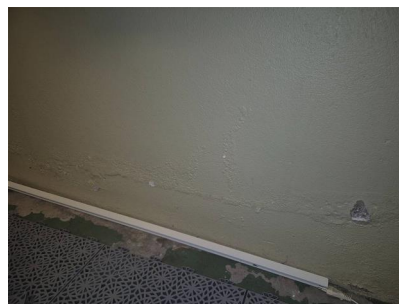
Färgsläpp förekommer enligt förväntan på målade betonggolvet och väggar. I pannrum förekommer tydliga färgsläpp på ytter- och innervägg av betong.

Troligen har man målat med fel färg här.

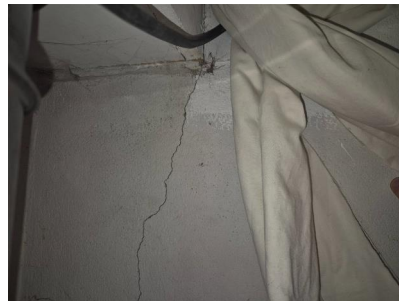
Spricka noteras i yttervägg.

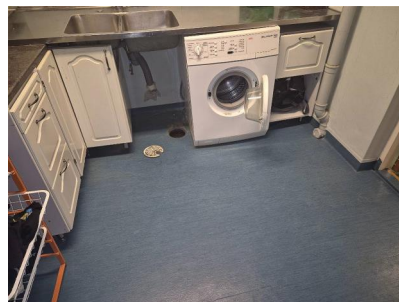
Våtutrymmet har äldre yt-/tätskikt.

Eftersom funktionen, som innebär att ytskiktet/tätskiktet ska vara vattentätt, kan vara nedsatt finns en ökad risk att vatten tränger igenom ytskiktet/tätskiktet med vattenskador i omkringliggande konstruktioner som följd.

- Klämring saknas i golvbrunn under tvättställ och plastmattan har släppt runt densamma. Vatten ej inkopplat vid diskho, golvbrunnen här används inte.
- Plastmattan har även släppt runt brunnen vid duschkabin.
- Otäta rör genomföringar till element.

Jag rekommenderar att utrymmet renoveras.

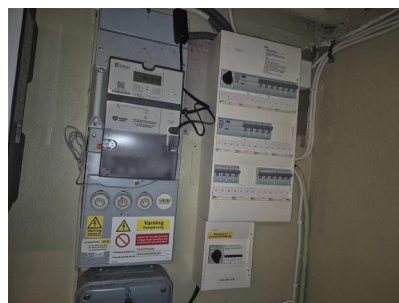
Jordfelsbrytare finns installerad vid elcentralen.

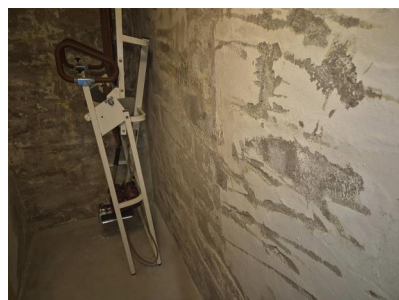
Färg har skrapats bort vid källartrappa mot garage.

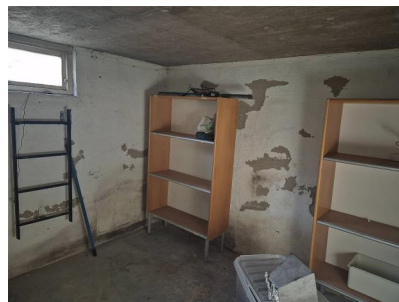
Färgsläpp finns på betongytor enligt förväntan.

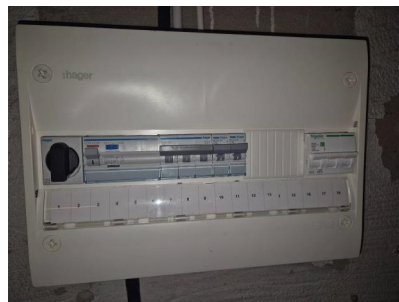
Jordfelsbrytare finns installerad vid elcentralen.
