Öbolandet 39:16

Svartviksudden 15

Uppdragsnummer	A36169
Besiktningsdatum	2026-03-31
Besiktningföretag	OBM Byggnadsmiljö AB
Besiktningförrättare	Connie Åkerlund
Närvarande	Mäklare
Giltig till och med	2027-03-31

Bilaga till besiktningssprotokoll med förklaringar till bedömningsätt vid överlåtelsebesiktning

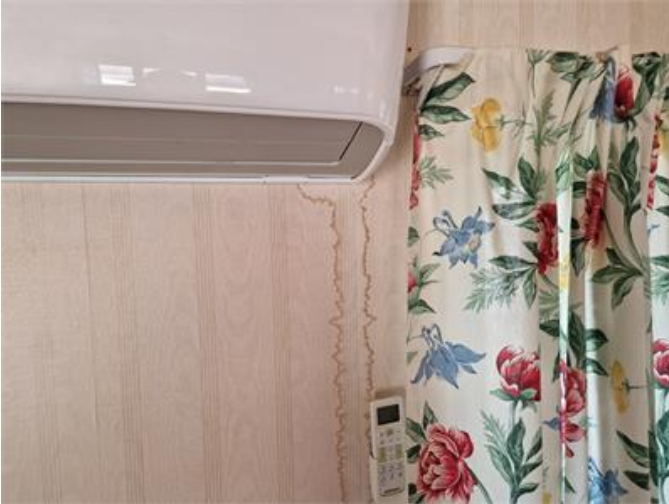
Allrum:
Fuktfläckar förekommer på vägg vid luft/luftvärmepumpens inomhusdel.

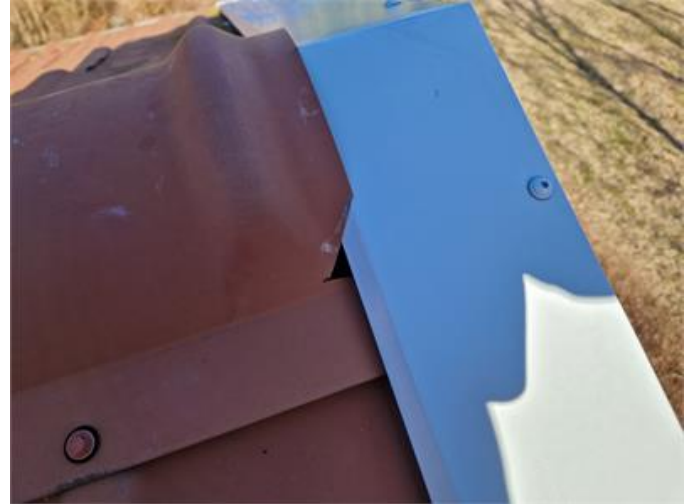
Tak:
Otätheter förekommer mellan plåtdetaljer

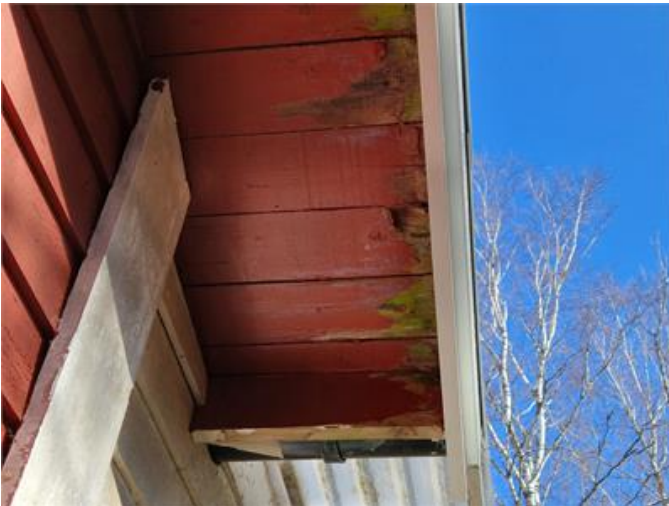
Tak:
Skador noterades i takfot.

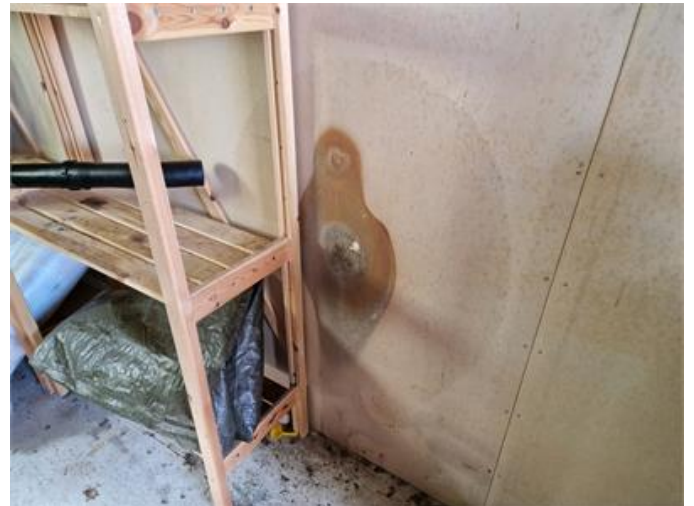
Garage:
Missfärgning noterades på innervägg

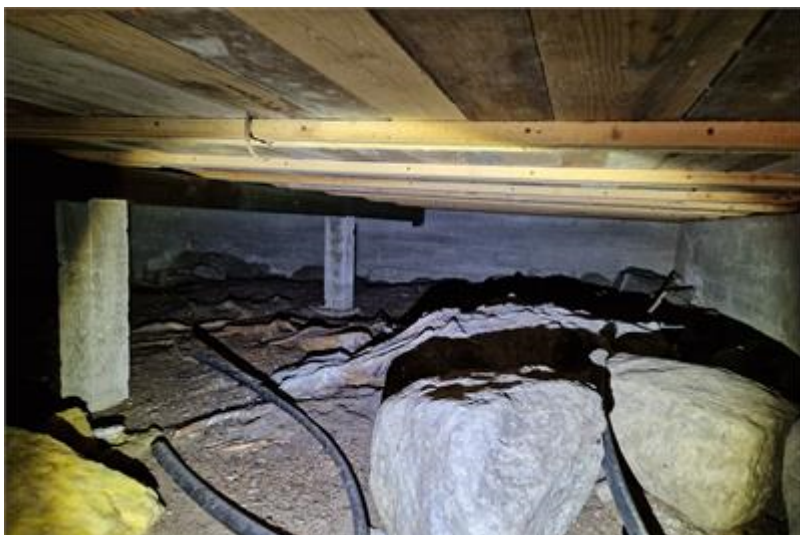
Det kritiska gränsvärdet för mikrobiell tillväxt brukar anges till ca 15-17% fuktkvot (FK).

- Grundmurens insida delvis fuktig.
- Markbädden fuktig.
- Organiskt material (stubbar mm) noterades på mark.
- Mikrobiell påväxt noterades på undersida bjälklag.
- Röttskyddsbehandlat material förekommer
- Mikrobiell/Kemisk lukt upplevdes i utrymmen.
- FK uppmättes till 18%

En vidare undersökning bör utföras för att konstatera orsaken till och omfattningen av detta.
