Besiktningssprotokoll

Anticimex Försäkringsbesiktning i samarbete med Fastighetsbyrån

Fastighetsbeteckning: Sätra 5:10	
Fastighetsadress: Sätra Spekeläggen 1	
Postnummer: 546 94	Ort: Udenäs

Besiktningdatum: 2026-03-31	Protokollnummer: 69620382
Temperatur: 5 °C	Väderlek: Mulet
Tekniker: Andreas Lembke	
E-post: andreas.lembke@Anticimex.se	
Kontor: Skövde	
Närvarande: Fastighetsägaren samt besiktningstekniker Andreas Lembke, Anticimex.

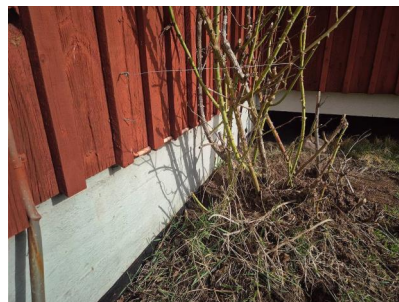
- Utvändigt fuktskydd ligger oskyddat ovan mark.
- Kantlist saknas på delar av de utvändiga fuktskyddet

Risk finns att det utvändiga fuktskyddet skadas och funktionen försämras.

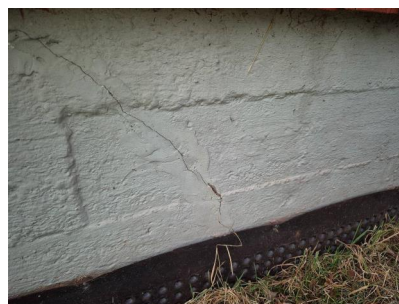
- Sprickor finns i sockel.

Dessa bedöms inte ha lett till bakomliggande skador.

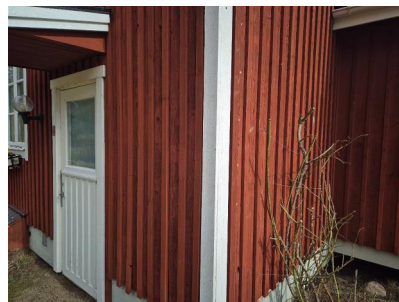
- Fasadpanelen är delvis i behov av målning/underhåll.

Genomför målning/underhåll.

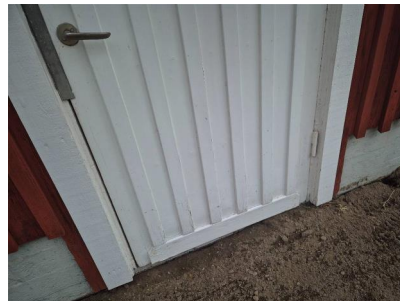
- Fd dörr till källartrappan är i behov av målning/underhåll

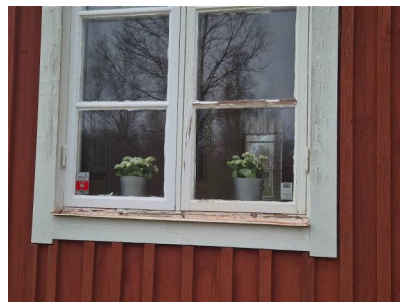
- Fönster är i behov av målning/underhåll.

Fönsterbågar och fönsterkarmar där målningsbehov finns riskerar att få fukt- och rötskador på grund av sämre vattenavvisande förmåga.

För att öka livslängden på fönster rekommenderas målning och underhåll.

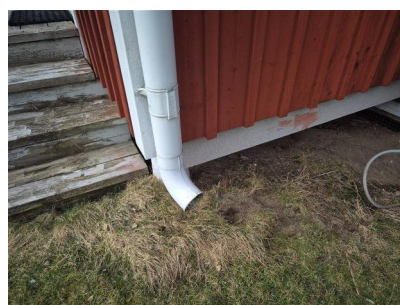
- Stuprör avslutas nära husliv på farstukvist.

Stuprör som avslutas intill husliv (ovan mark) kan medföra en ökad fuktbelastning på grundmur/sockel med fuktrelaterade skador som följd.

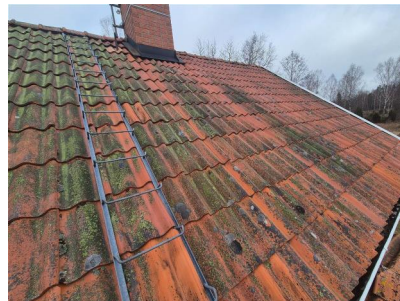
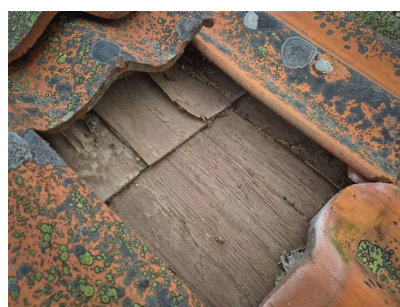
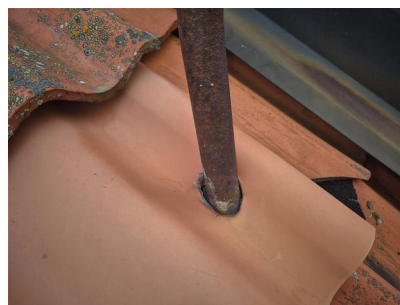
- Yttertaket är äldre.
- Otätheter noteras i plåt runt rörgenomföring(expansionskärlet).
- Vindskivor och takfotsbrädor är i behov av målning/underhåll.

Takpannor, plåtdetaljer och underlagstak har enligt vår bedömning en begränsad livslängd. Eftersom husets taktäckning är äldre har det ett minskat motstånd mot vatteninträngning. Detta i sin tur kan leda till fuktskador på träläkt och vidare ner i underliggande konstruktioner.

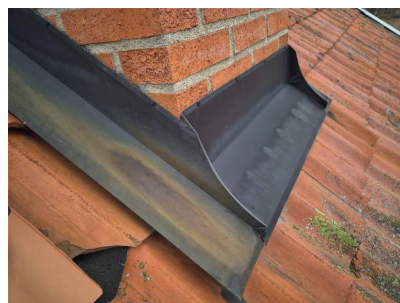
- Rost noteras på skorstenens plåtkrage.

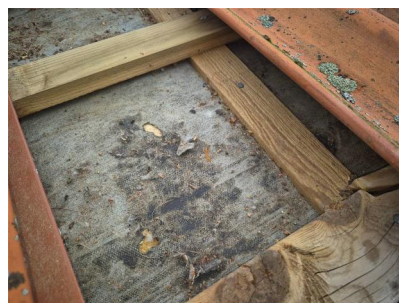
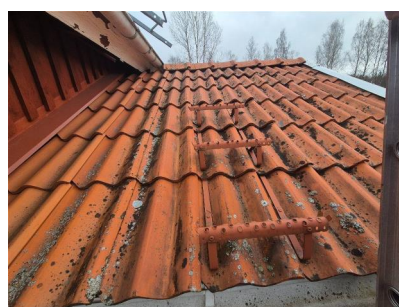
- Mindre hål noteras i underlagsduken.

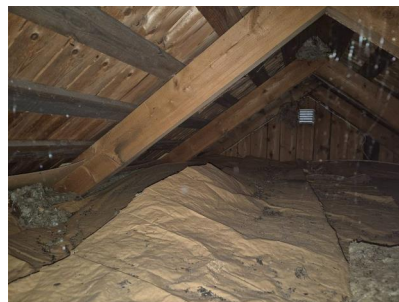
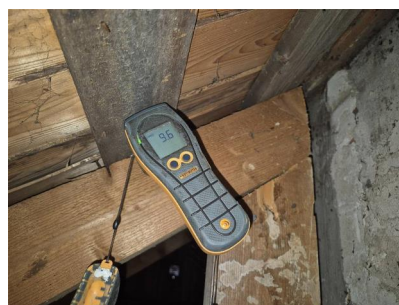
- Vindsutrymmet saknar landgångar.

Vindsutrymmet har endast besiktas från luckan eftersom landgångar saknas.

Vid kontroll av vinden uppmättes fuktvärden under kritisk fuktnivå för mikrobiell tillväxt och en normal lukt upplevdes. Fuktkvoten i underlagstak/takbjälkar uppmättes till 10 %. Gränsvärdet är 17 %.

Vi rekommenderar en kompletterande besiktning när landgång monterats.

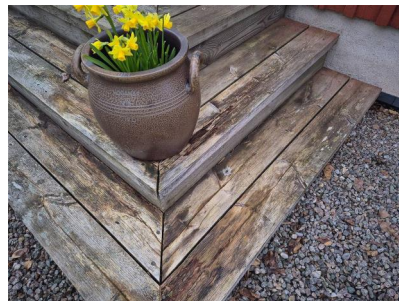
- Är i behov av underhåll samt byte av enstaka rötskadade brädor.

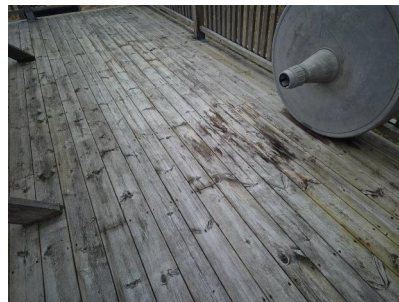
- Är i behov av underhåll samt byte av enstaka rötskadade brädor.

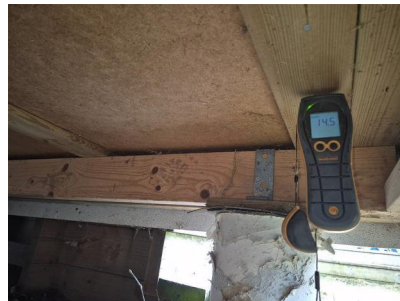
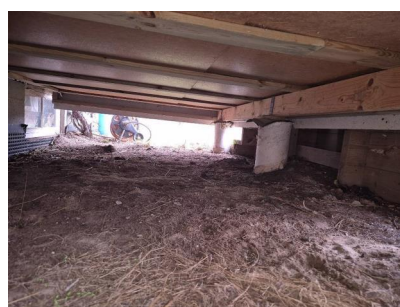
Kontroll av konstruktion utfördes genom okulär kontroll och fuktkvotsmätning i blindbotten/bjälklag. Vid kontroll av konstruktion uppmättes fuktvärden under kritisk fuktnivå för mikrobiell tillväxt.

Fuktkvoten uppmättes till 15 %. Risk för mikrobiell tillväxt föreligger om fuktkvoten överstiger 17 %.

- Tryckimpregnerat virke noteras i blindbotten.

En uteluftventilerad grundkonstruktion av denna typ riskerar att delar av året utsätts för fuktpåverkan, både från uteluft och avdunstande markfukt, som kan medföra fuktrelaterade skador och avvikande lukter.

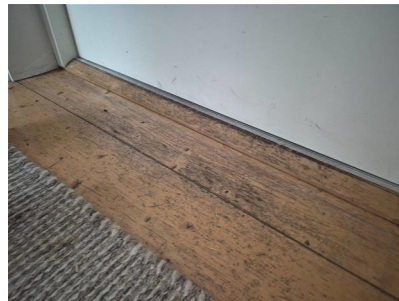
- Slitet golv noteras.

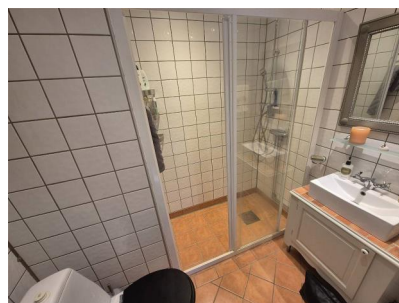
- Rör genomföringar finns i golv.
- Duschsarg är stängd mot golvbrunn.
- Äldre golvbrunn noteras som inte är utbytt vid renovering.
- Sprickor noteras i fogar samt klinkerplattor.

Ovanstående noteringar innebär en ökad risk för fuktrelaterade skador som följd.

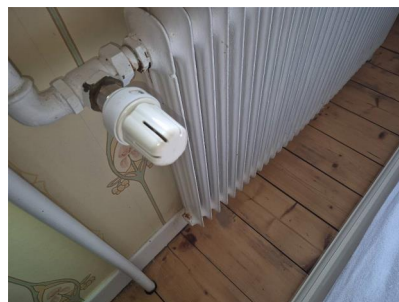
- Äldre missfärgning finns i golv efter läckage från koppling på elementet.

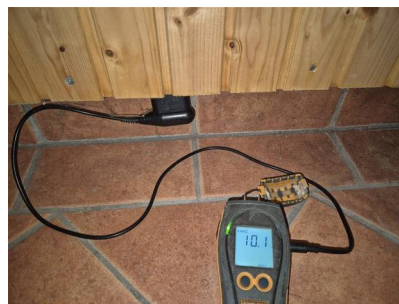
⚠ Vid kontroll av konstruktion uppmättes fuktvärden under kritisk nivå för mikrobiell tillväxt och normal lukt upplevdes.

Källargrundmurar med påreglade isolerade ytterväggar finns i bastu samt liten del av vägg vid källartrappan.

Kontroll av konstruktionen är gjord i bastuns träregel. Väggen inifrån sett: Träpanel, isolering, träreglar, grundmur.

Fuktkvoten uppmättes till 10 %. Gränsvärdet är 17 %.

Befintlig påreglad vägg och eventuella väggsyllar riskerar att drabbas av fuktskador på grund av naturlig fuktpåverkan. Detta i sin tur kan leda till mikrobiella skador (angrepp av mikroorganismer) som kan resultera i att mikrobiell lukt sprids till boendemiljön.

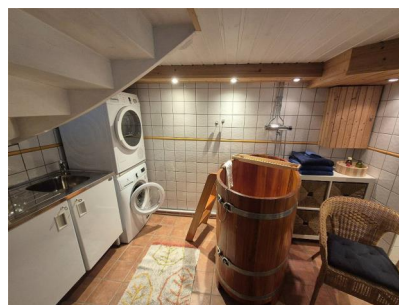
- ✎ - Golvbrunn saknas i utrymmet, men de finns en grävattenpump som pumpar bort vattnet in i avloppssystemet. Pannrummet har golvbrunn om det förmodligen skulle bli ett läckage/vattenbegjutning.
- Hålrums ljud noteras i enstaka klinkerplattor.

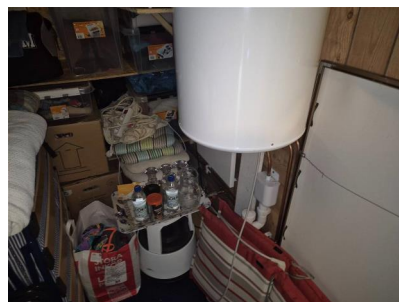
- Varmvattenberedaren är placerad i utrymmet som saknar tätskikt.

När varmvattenberedaren finns i ett utrymme utan tätskikt ökar risken för fuktrelaterade skador i omkringliggande konstruktioner vid ett läckage.

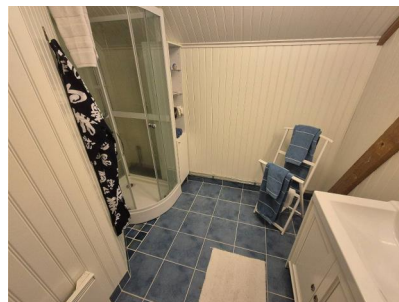
- Tätskikt saknas på vägg i utrymmet. Eftersom det saknas tätskikt så rekommenderar jag att man fortsätter att använda duschkabin som finns installerad. Vid framtida renoveringar skall tätskikt på vägg finnas i dessa utrymmen(enligt dagens branschregler).
