# Besiktningssprotokoll

Anticimex Försäkringsbesiktning i samarbete med Fastighetsbyrån

Fastighetsbeteckning: Älta 42:45	
Fastighetsadress: Högmoravägen 90	
Postnummer: 13836	Ort: Älta

Besiktningdatum: 2026-03-30	Protokollnummer: 69614697
Temperatur: 6 °C	Väderlek: Molnigt
Tekniker: Daniel de Luca	
E-post: Daniel.De.Luca@anticimex.se	
Kontor: Stockholm Syd	
Närvarande: Fastighetsägare Daniel de Luca, Anticimex tel 076 496 05 49

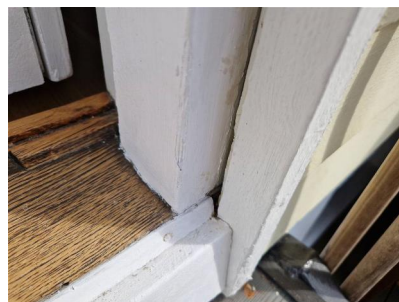
#### Utvändigt / Dörrar

Tröskelbleck är otätt vid infästning mot smyg.

Eftersom tröskelblecken är otäta finns risk att vatten rinner in i väggen vilket i sin tur kan leda till fuktskador i väggkonstruktionen.

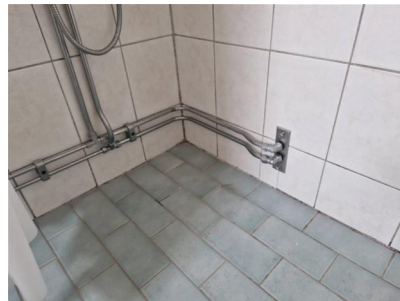
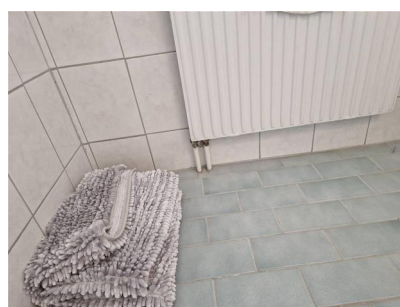
### Övre plan / Dusch/Toalett

Våtutrymmet har äldre yt-/tätskikt.  
Rör genomföring finns i plats för dusch och i golv.  
Klämring saknas i golvbrunnen.

Eftersom funktionen, som innebär att ytskiktet/tätskiktet ska vara vattentätt, kan vara nedsatt finns en ökad risk att vatten tränger igenom ytskiktet/tätskiktet med vattenskador i omkringliggande konstruktioner som följd.

Normala fuktvärden indikerades mot klinker/kakel.

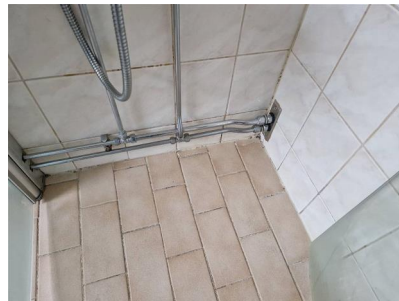
### Entréplan / Dusch/Toalett

Våtutrymmet har äldre yt-/tätskikt.  
Rör genomföring finns i plats för dusch och i golv.  
Klämring glipar mot sitt säte.

Eftersom funktionen, som innebär att ytskiktet/tätskiktet ska vara vattentätt, kan vara nedsatt finns en ökad risk att vatten tränger igenom ytskiktet/tätskiktet med vattensador i omkringliggande konstruktioner som följd.

Normala fuktvärden indikerades mot klinker/kakel.

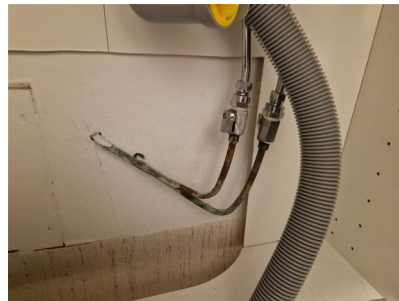
### Källarplan / Tvättstuga

Vattenledningar till tvättho är ej klamrade i vägg.
