Nötskrikan 4

Almvägen 26

| Uppdragsnummer | R9345 |
| Besiktningsdatum | 2026-03-26 |

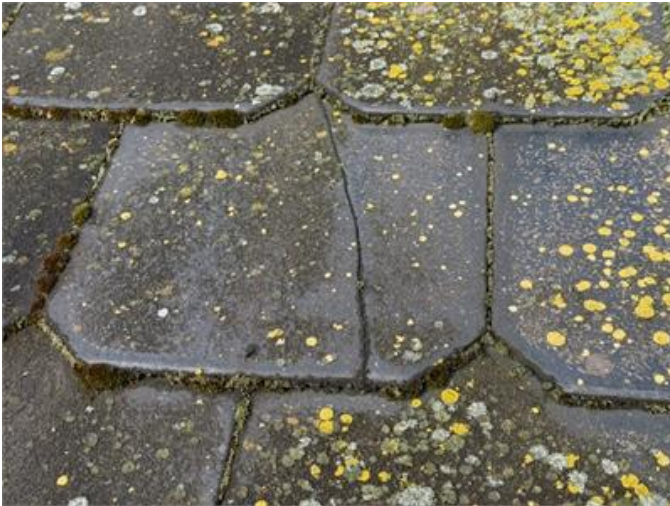
| Besiktningsresultat | | | | | |
|---|---|---|---|---|---|
| Tak | | | X | | Taket består av eternitskivor som är ålderdigna och vissa har spruckit, åtgärdsbehov föreligger, notera att takbeklädningen kan innehålla asbest. Otätheter förekommer mellan plåtbeslag och skorsten, vilket medför risk för att nederbörd tränger in. Se exempelbilder pos 1-2. Taket är besiktigt från mark samt stege. |

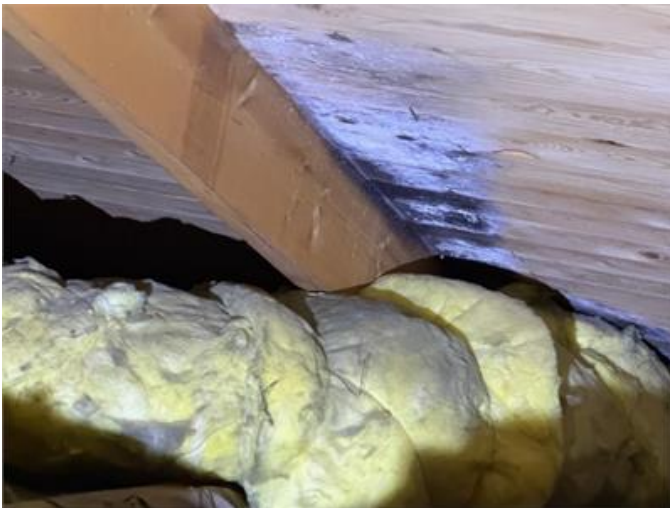
| Besiktningsresultat | | | | | |
|---|---|---|---|---|---|
| Vind | | | X | | Lokala fuktfläckar förekommer i underlagstaket, vilka bör kontrolleras regelbundet och orsak åtgärdas i erforderlig omfattning. Se exempelbild pos 3. Vinden är besiktigt från landgång. |
