**Fastighetsuppgifter**

Furuby 11:47

Häradsvägen 13

| Uppdragsnummer | G37366 |

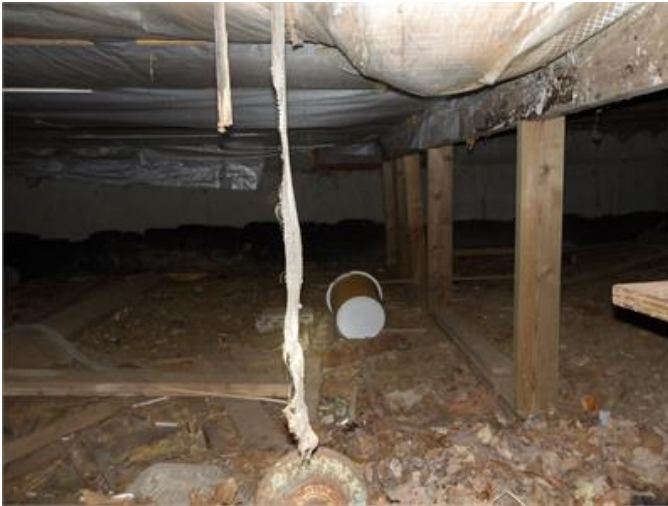
| Besiktningsresultat | | | | | |
|---|---|---|---|---|---|
| Uterum/Tillbyggnad | | | X | | Uterummet och tillbyggnaden är uppbyggd på enklare konstruktioner och det finns brister i utförandet, se vidare under kommentarer och riskanalys på sida 5. |

Uterummet och tillbyggnaden (del som används som boutrymme) har en enklare uppbyggnad och uppfyller inte byggkrav som ställs mot boutrymmen. Delar av grundkonstruktionen är murad med bottenbjälkag av trä (krypgrund), det gick inte komma in i utrymmet då det saknas inspektionslucka. Bild har tagits (se på sida 6) genom hål under trappan på altanen. Det noterades brister i uppbyggnaden och rikligt med virkesspill på marken. Det rekommenderas en vidare undersökning av konstruktionen.

Uterum/Tillbyggnad: Uterummet och tillbyggnaden är uppbyggd på enklare konstruktioner och det finns brister i utförandet, se vidare under kommentarer och riskanalys på sida 5.

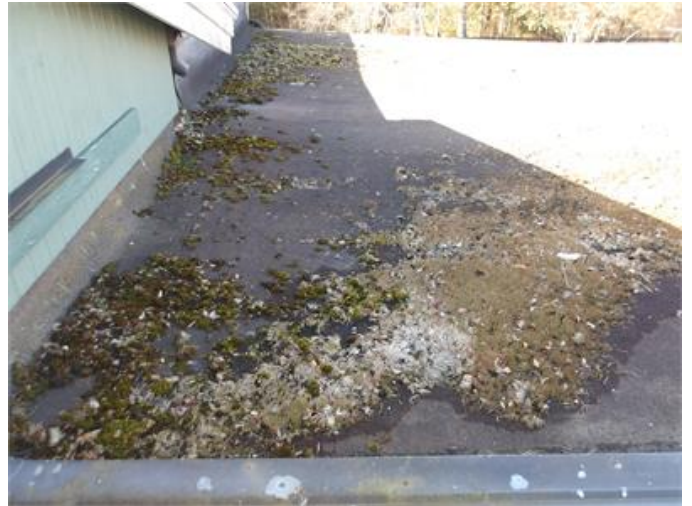
| Besiktningsresultat | | | | | |
|---|---|---|---|---|---|
| Tak | | | X | | Se under kommentarer och riskanalys på sida 5. |

Bostadshuset har ett sadeltak klätt med betongpannor och undertak av trä och underlagspapp. Nockpannorna är inte fastmonterade och vid besiktningen fattadesnockpannor närmast skorstenen vilket kompletterades av nuvarande fastighetsägare. Nockpanna närmast gavel ligger uppe på vindskiveplåt och lutar fel.

Taken till carport och garaget har tak med bristfällig lutning. Carporten har ett plåttak utan undertak och läkten är fuktpåverkad. Taket till garaget är enligt bedömning i behov av byte då det är äldre och har blås- och sprickbildningar. Ta kontakt med fackman.

Tak: Se under kommentarer och riskanalys på sida 5.

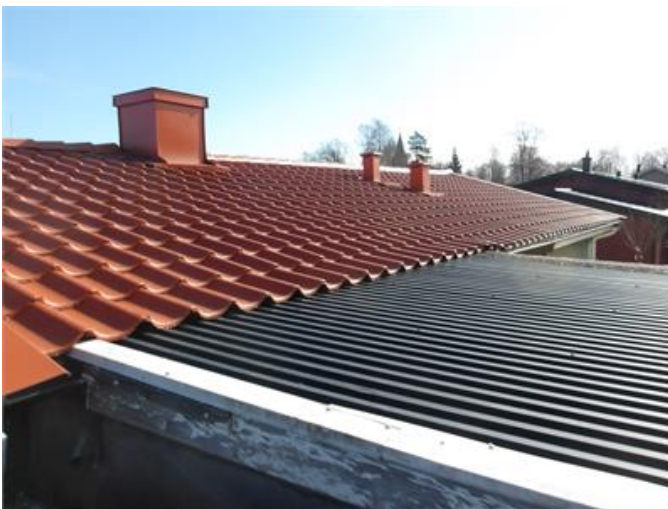
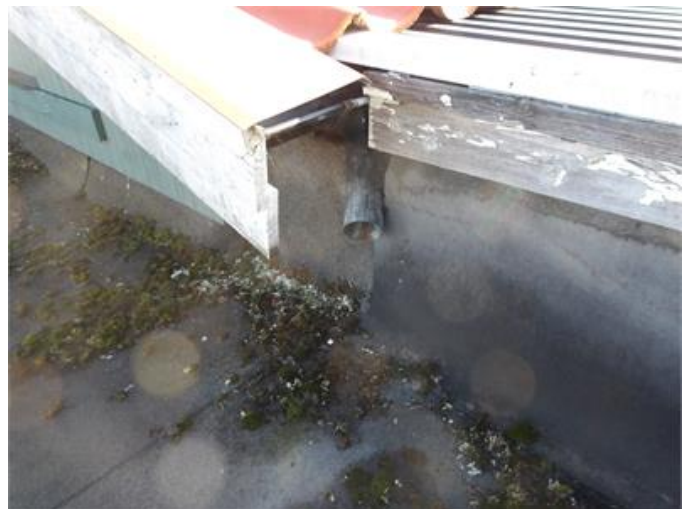
| Besiktningsresultat | | | | | |
|---|---|---|---|---|---|
| Hängrännor/Stuprör | | | X | | Hängrännor lutar fel och har rostskador (läcker). Inbyggd hängränna under plåttaket till utbyggnaden går inte att besiktiga och takvattnet släpps ut på det äldre låglutande taket på garaget. Det rekommenderas en vidare undersökning av husets takavvattnings för bedömning av åtgärder. |

Hängrännor/Stuprör: Hängrännor lutar fel och har rostskador (läcker). Inbyggd hängränna under plåttaket till utbyggnaden går inte att besiktiga och takvattnet släpps ut på det äldre låglutande taket på garaget. Det rekommenderas en vidare undersökning av husets takavvattnings för bedömning av åtgärder.

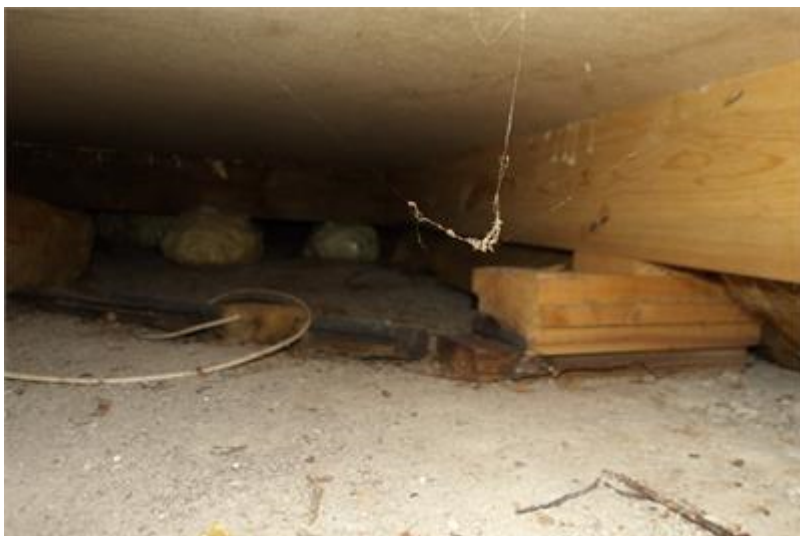
## Bilaga 1 för kontroll av valda konstruktioner

Kontrollen utfördes i trappförrådet i golvkonstruktionen.

Kontroll av konstruktion visade fuktkvot på ca 17% i den uppreglade golvkonstruktionen. Det kritiska gränsvärdet för mikrobiell tillväxt brukar anges till ca 16-17% fuktkvot (FK). Isoleringen ligger mot betongplattan, träspånor förekommer på betongplattan och kloss/bräda närmast betongplatta är mikrobiellt angripen.

Notera att stickprovsmässig undersökning är utförd och högre fuktkvoter kan förekomma på andra delar i konstruktionen. Se även sammanfattande text om risk konstruktionerna under kommentarer och riskanalys på sida 5 i protokollet.

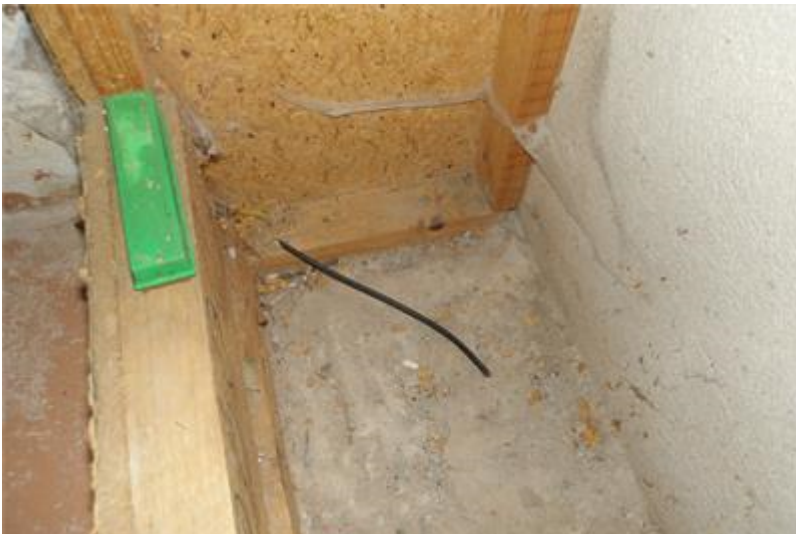
## Bilaga 2 för kontroll av valda konstruktioner

Kontrollen utfördes i förråd.

Kontroll av konstruktion visade fuktkvot på ca 13% i syllregel till innervägg . Det kritiska gränsvärdet för mikrobiell tillväxt brukar anges till ca 16-17% fuktkvot (FK).

Notera att stickprovsmässig undersökning är utförd och högre fuktkvoter kan förekomma på andra delar i konstruktionen. Se även sammanfattande text om risk konstruktionerna under kommentarer och riskanalys på sida 5 i protokollet.

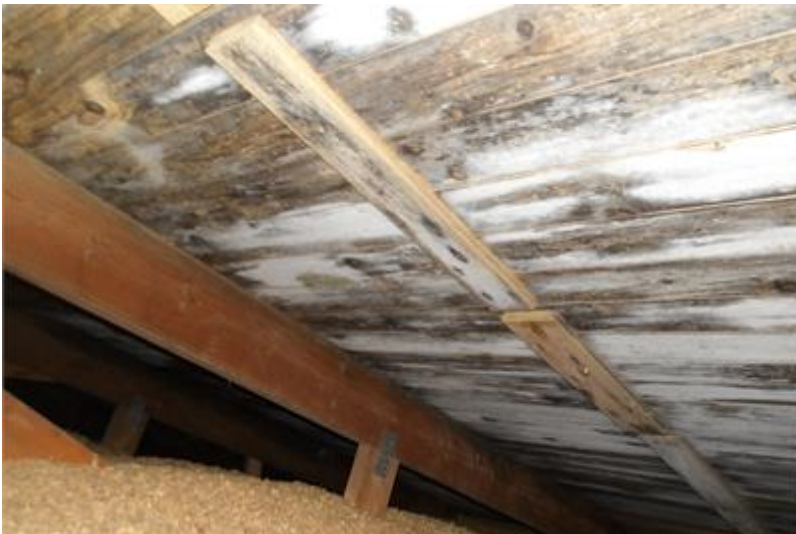
## Bilaga 3 för kontroll av valda konstruktioner

Det finns spår av fuktrinträngningar på insidan av yttertaket runt rör genomföringar och längst ner vid takfot mot tillbyggnad och uterum, det rekommenderas att kontrollera anslutningarna mellan bostadshuset och tillbyggnaden/uterummet för bedömning av åtgärder och omfattningen av skadorna.

Mikrobiella tillväxter förekommer på svallbräder ovanför avloppsavluftningen och ovanför dusch/wc samt sovrum. Oftast beror mikrobiella tillväxter på svallbräder att det vintertid, på grund av otätheter i bjälklaget/ångspärren, kan leta sig upp varm fuktig luft från inomhusmiljön som kondenserar mot svalare ytor. Se även i bilagan på sida 9. Avloppsavluftningen avslutas i utrymmet och är möjligen inte helt rätt monterad och luft läcker ut på vinden vilket rekommenderas kontrolleras. Att åtgärda husets inomhusventilation och säkerställa tätheten i vindsbjälklaget reducerar fuktbelastningen mot vinden.

Kontroll av konstruktion visade fuktkvoter på ca 17% i tak konstruktionen. Risk för mikrobiell tillväxt föreligger om fuktkvoten överstiger 17 %. Fuktkvoten i ett vindsutrymme växlar med årstiderna. I normalfallet är fuktbelastningen i ett vindsutrymme som högst under december-mars för att sjunka under sommarhalvåret.
