Besiktningssprotokoll

Anticimex Försäkringsbesiktning i samarbete med Fastighetsbyrån

Fastighetsbeteckning: Fardhemstenstugu 1:17	
Fastighetsadress: Fardhem Stenstugu 721	
Postnummer: 623 52	Ort: Hemse

Besiktningdatum: 2026-03-26	Protokollnummer: 69611315
Temperatur: 4 °C	Väderlek: Mulet
Tekniker: Joakim Linde	
E-post: joakim.linde@anticimex.se	
Kontor: Kalmar	
Närvarande: - Fastighetsägare

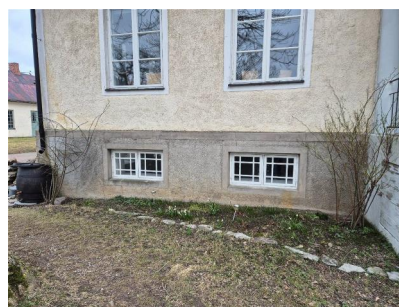
Utvändigt / Markförhållanden

Växter finns i anslutning till byggnaden.

När det finns rabatter och växter nära byggnaden finns risk att fukt stannar kvar i väggarna.

Området närmast huset rekommenderas att vara fritt från växtlighet.

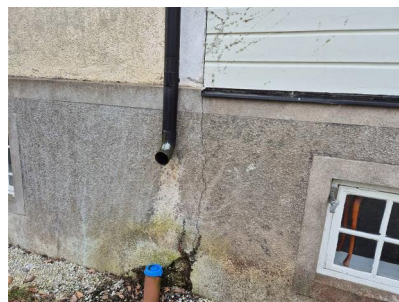
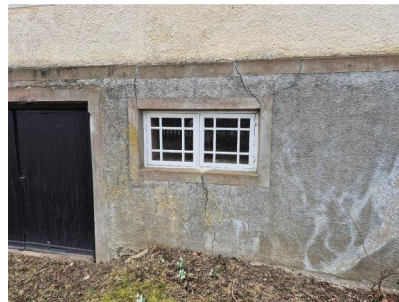
Utvändigt / Sockel

Sprickor finns i sockel.

Detta kan leda till fukt- och frysskador i konstruktionen.

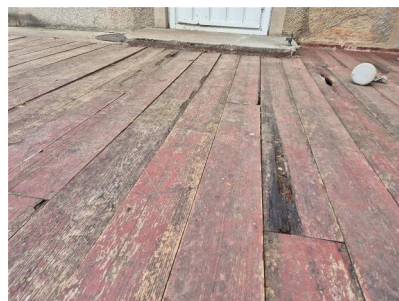
Utvändigt / Altan

Rötskador finns på altan.

Rötskador i altan är ett tecken på bristande fuktskydd och hög fuktpåverkan.

Byt ut skadade delar.

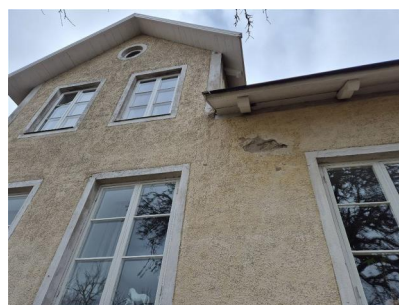
Utvändigt / Fasad

Enstaka sprickor/otätheter finns i fasaden.

Dessa bedöms inte ha lett till bakomliggande skador.

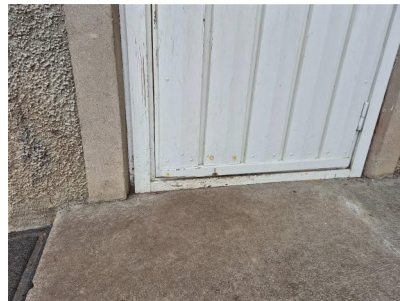
Utvändigt / Dörrar

Tröskelbleck saknas under dörr.

Avsaknad av tröskelbleck medför att det finns risk för att vatten kan rinna in och orsaka fuktskador på tröskel och/eller i kringliggande vägg och bjälklag.

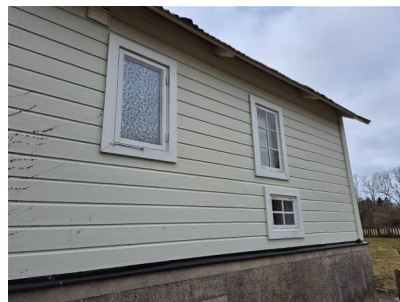
Utvändigt / Fönster

Överbleck saknas ovan fönster.

Avsaknad av bleck ovanför fönster medför en ökad risk för att vatten kan rinna in och orsaka fuktrelaterade skador i omkringliggande konstruktioner.

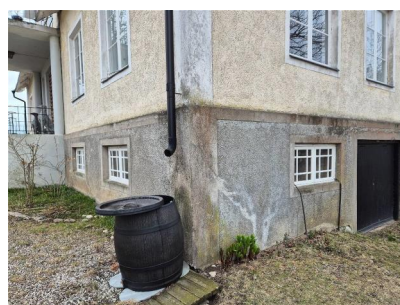
Utvändigt / Hängrännor / Stuprör

Stuprör avslutas nära husliv.

Stuprör som avslutas intill husliv (ovan mark) kan medföra en ökad fuktbelastning på grundmur/sockel med fuktrelaterade skador som följd.

Rekommenderar att leda bort regnvatten från husgrunden.

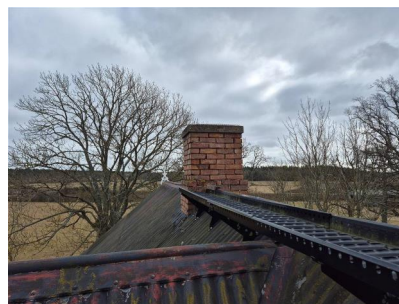
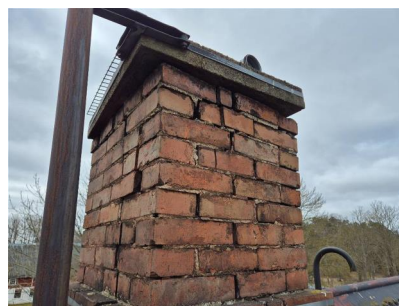
Utvändigt / Tak

Hus från 1909 där taktäckningen är äldre och har överskridit tiden för sin förväntade tekniska livslängd.

Yttertaket är äldre.

Yttertaket har enligt vår bedömning en begränsad livslängd. Eftersom husets taktäckning är äldre har det ett minskat motstånd mot vatteninträngning. Detta i sin tur kan leda till fuktskador på träläkt och vidare ner i underliggande konstruktioner.

Skorstenen saknar väderskydd.

Väderskydd kan monteras (vid skorsten som en kontinuerligt ej värms upp) för att skydda mot nederbörd som annars kan orsaka fuktskador och frostsprängning i skorstenen/murstocken.

Fogar har vittrat på skorsten.

Vi rekommenderar att du kontaktar en fackman för kontroll/underhåll av fogarnas vittringsskador och för att ta reda på hur och om ett väderskydd ska monteras.

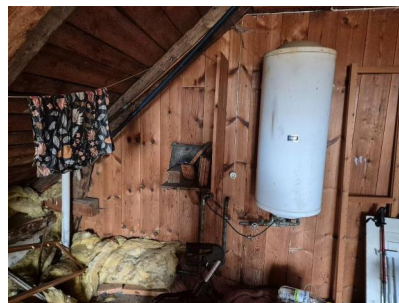
- Varmvattenberedaren är olämpligt placerad.

När varmvattenberedaren finns i ett utrymme utan tätskikt ökar risken för fuktrelaterade skador i omkringliggande konstruktioner vid ett läckage.

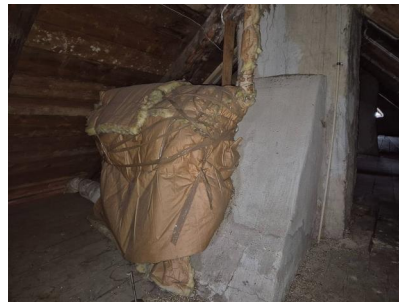
- Expansionskärl finns installerad på vind.

Expansionskärl på vinden som är i bruk om pannan används är olämpligt placerat då ett läckage kan leda till att vatten rinner ut i omkringliggande konstruktioner med fuktskador som följd.

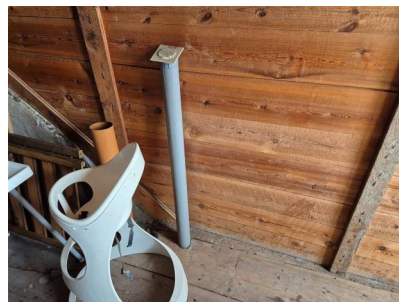
- Avluftning avslutas på vind.

När avluftningen avslutas på vinden så finns det en risk att vid ett eventuellt läckage från vakuumentilen kan varm och fuktig luft strömma in i vindsutrymmet med fukt- och luktrelaterade skador som möjlig följd.

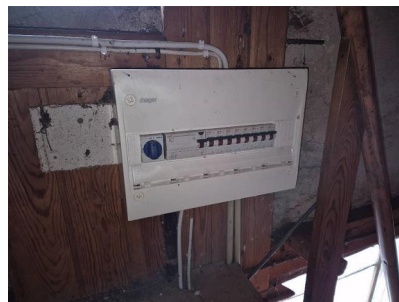
Gruppförteckning över elcentralen saknas.

"Gruppförteckning" är en lista som ska vara placerad vid elcentralen. Den visar vilka säkringar som är anslutna till vilka armaturer, vägguttag och apparater. Den är också till för att underlätta vid felsökning och elarbeten.

Kontakta en elektriker för att upprätta en gruppförteckning som placeras i närheten av elcentralen.

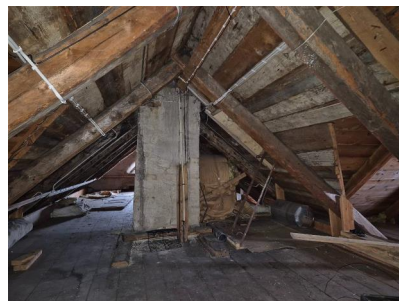
Vid kontroll av vinden uppmättes fuktvärden under kritisk fuktnivå för mikrobiell tillväxt och en normal lukt upplevdes. Fuktkvoten i underlagstak/takbjälkar uppmättes till ca 7%.

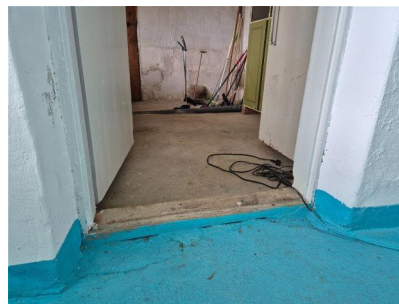
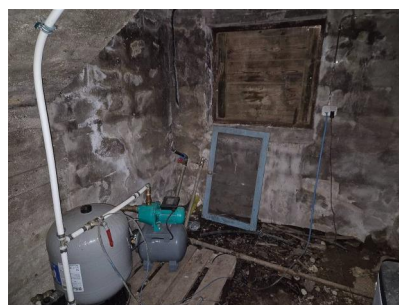
Källarplan / Allmänt

- 🔍 Trädetaljer i kontakt med betonggolvet och källarvägg.

I källarplan finns vissa trädetaljer så som tröskel, innervägg, dörrkarm mm. Trädetaljer kan via kapillärkraft bli fuktiga vilket kan leda till fuktskador, mikrobiell påväxt och dålig lukt. Vid stickprovsmässig fuktkvotsmätning i dessa uppmättes fuktkvot över gränsvärde till ca 25%, men normal lukt upplevdes.

Rekommenderar att avlägsna organiskt material och ersätta med mer fukttåliga konstruktioner.

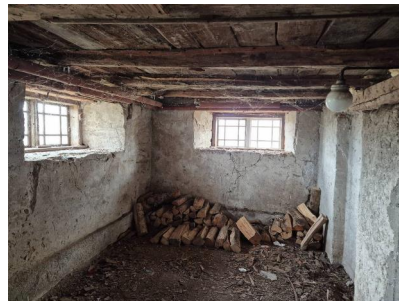
Källarplan / Jordkällare/vedförråd

Fuktkvotsmätning i källartak.

Vid fuktkvotsmätning i källartak (vedförråd) uppmättes fuktkvot till ca 14%, vilket är under gränsvärde för mikrobiell påväxt.

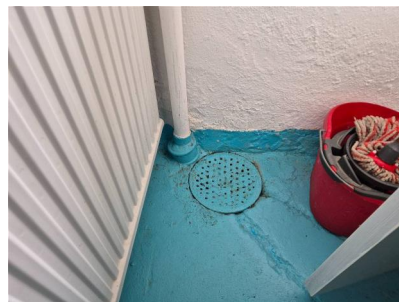
Källarplan / Förråd

Gjutjärnsbrunnen är rostangripen.

Golvbrunn i pannrum/garage är i dåligt skick.

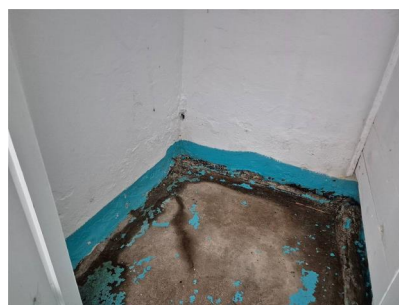
Fuktuppsug finns på golv/vägg.

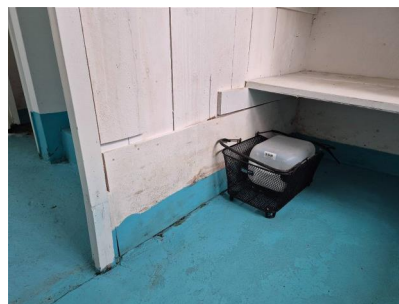
Utrymmet har uppreglad innervägg.

Uppreglade väggar dikt an betongplatta har en naturlig fuktpåverkan från mark. Detta kan leda till mikrobiella skador (angrepp av mikroorganismer) som i sin tur kan leda till att mikrobiell lukt sprids till boendemiljön.

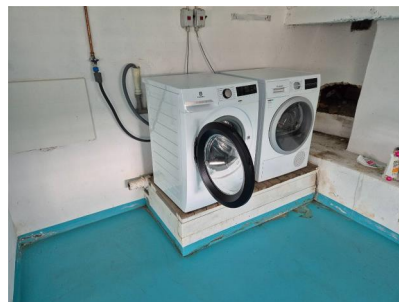
Källarplan / Tvättstuga

Golvbrunn finns inte i utrymmet.

I denna typ av utrymme bör en golvbrunn finnas. Avsaknaden utgör en ökad risk för fuktskador i omkringliggande konstruktioner.

Risken bedöms dock som liten då utrymmet består av väggar och golv av sten och betong.

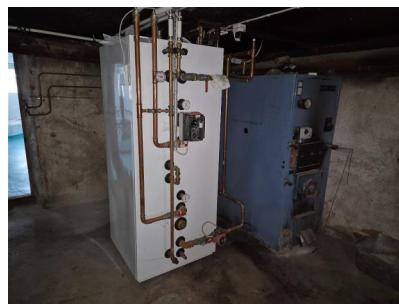
Källarplan / Pannrum/Teknikrum

Golvbrunn finns inte i utrymmet.

I denna typ av utrymme bör en golvbrunn finnas. Avsaknaden utgör en ökad risk för fuktskador i omkringliggande konstruktioner.

Risken bedöms dock som liten då utrymmet består av väggar och golv av sten och betong.

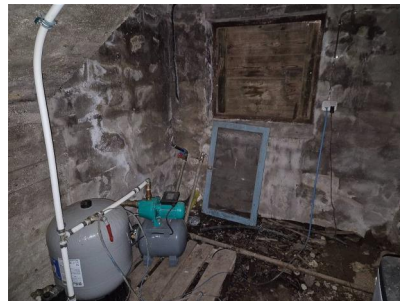
Källarplan / Pumprum

Fuktuppsug finns på väggar.

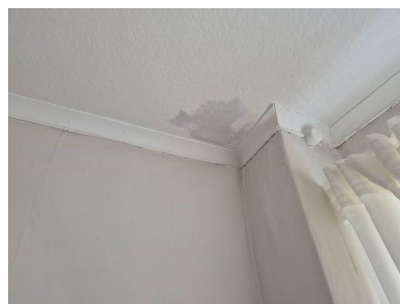
Entréplan / Matplats

Taket har fuktfläckar.

Fläckarna var torra vid besiktningstillfället.

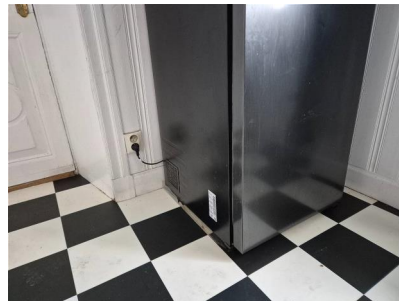
Entréplan / Kök

Jordade och ojordade eluttag finns i samma rum.

När man blandar jordade och ojordade eluttag i samma rum finns det en ökad risk för personsador.

Kontakta en elektriker för kontroll och åtgärd.

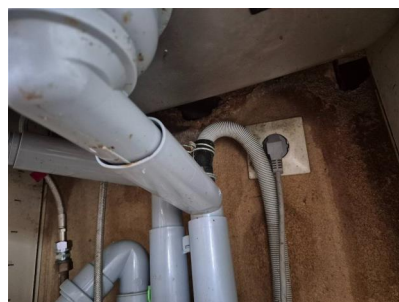
- Fuktskydd saknas i diskbänkskåp samt under "äldre" kylskåp och diskmaskin.

Utan fuktskydd är det svårt att upptäcka läckage från rörledningar. Vatten kan då tränga in i omkringliggande konstruktioner och orsaka fuktsador.

- Upphångningsbygel saknas på avloppslang från diskmaskinen.

När upphångningsbygel saknas ökar risken för brott på slangen med läckage som möjlig följd.

För att upptäcka eventuella läckage, installera ett fuktskydd.

För att hindra brott på avloppsslang rekommenderas komplettering av upphångningsbygel.

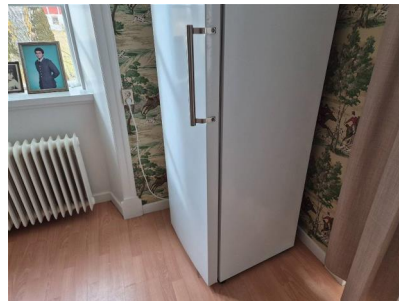
Entréplan / Sovrum 2

Frys kopplad till o-jordat uttag.

Förhöjd risk för personskador finns.

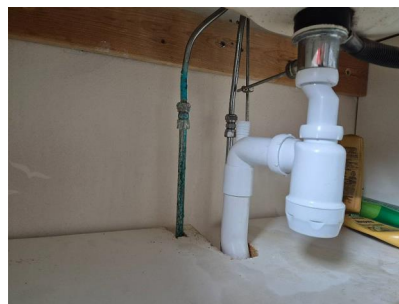
Entréplan / Dusch/Toalett

Våtutrymmet har äldre yt-/tätskikt.

Eftersom funktionen, som innebär att ytskiktet/tätskiktet ska vara vattentätt, kan vara nedsatt finns en ökad risk att vatten tränger igenom ytskiktet/tätskiktet med vattenskador i omkringliggande konstruktioner som följd.

Korrosion finns på rör.

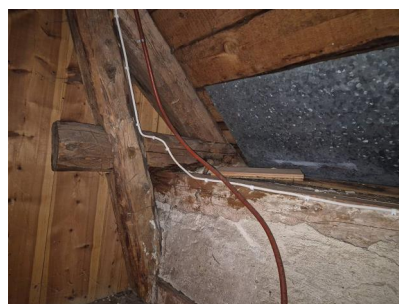
Övre plan / Sidovindar

Vid kontroll av sidovindar uppmättes fuktvärden under kritisk fuktnivå för mikrobiell tillväxt och en normal lukt upplevdes. Fuktkvoten i underlagstak/takbjälkar uppmättes till ca 7%.

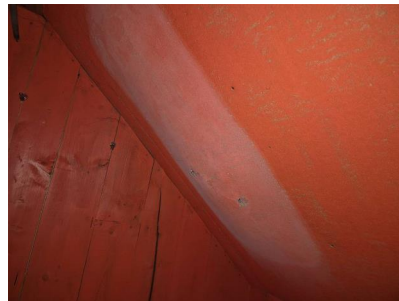
Övre plan / Klädskåp

Väggen har fuktfläckar/missfärgningar.

Vid fuktkvotmätning uppmättes fuktkvot till ca 17%, vilket är över/på gränsvärde för mikrobiell påväxt.

Rekommenderar fördjupad undersökning för att fastställa orsak och omfattning.

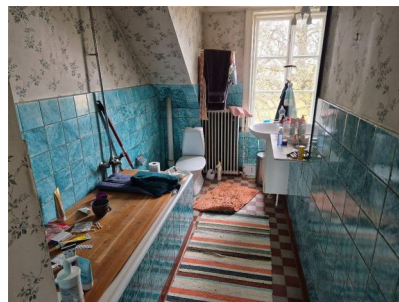
Övre plan / Badrum/Wc

Badrum på övre plan har enligt upplysning haft ett vattenläckage under tidigare ägare. Vid fuktindikering på golv som idag inte vattenbegjuts erhöles förhöjda indikationer, varför jag rekommenderar fördjupad undersökning för att klargöra orsak och omfattning.

Våtutrymmet har äldre yt-/tätskikt.

Utrymmet är äldre och har passerat tiden för sin tekniska livslängd.

Vid fuktindikering erhålls förhöjda indikationer på golv som ej vattenbegjuts.

På grund av förhöjda indikationer vid fuktindikering samt upplysning om tidigare vattenläckage från utrymmet, rekommenderas fördjupad undersökning för att klargöra orsak och omfattning av de förhöjda indikationerna. I samband med detta rekommenderas att kontrollera omkringliggande konstruktioner för eventuella fuktrelaterade skador.
