Besiktningssprotokoll

Anticimex Försäkringsbesiktning i samarbete med Fastighetsbyrån

Fastighetsbeteckning: Ånneröd 2:77	
Fastighetsadress: Fornminnesvägen 35	
Postnummer: 45292	Ort: Strömstad

Besiktningdatum: 2026-03-30	Protokollnummer: 69621524
Temperatur: 5 °C	Väderlek: Halvklart
Tekniker: Tommy Pettersson	
E-post: tommy.pettersson@anticimex.se	
Kontor: Uddevalla	
Närvarande: Ägare

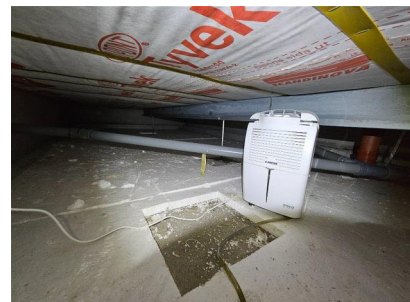
Utvändigt / Krypgrund / Isolergrund

Installerad avfuktare/fläkt är ur funktion i krypgrunden (isolergrund).

När avfuktare/fläkt inte fungerar ökar risken för fuktskador i grunden. Avfuktare/fläktens syfte är att skapa ett torrare klimat i grunden.

Vi rekommenderar att du kontaktar installationsföretaget för kontroll och åtgärd.

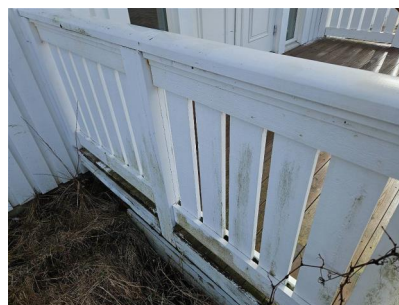
Utvändigt / Farstuvist och trappa groventré

Farstuvisten träkonstruktioner är i behov av målning/underhåll.

Träkonstruktioner där målningsbehov finns riskerar att få fukt- och rötskador på grund av sämre vattenavvisande förmåga.

Vi rekommenderar att du utför förebyggande underhåll av farstuvisten.

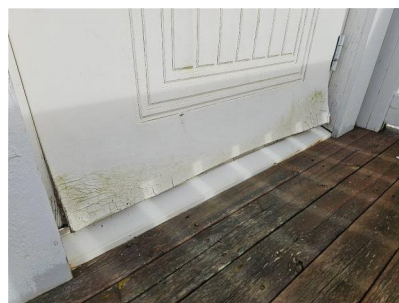
Utvändigt / Dörrar

Dörr till groventré är fukt/rötskadad i det yttre skalet.

Fönsterglas till entrédörr skadat och sprucket.

De upptäckta skadorna kan bero på olika saker, exempelvis bristfälligt underhåll, målning, skruvar och beslag etc.

Vi rekommenderar att en fackman/dörrar kontaktas för kontroll/åtgärder (planerat byte) fördjupad undersökning för att bedöma orsak och omfattning.

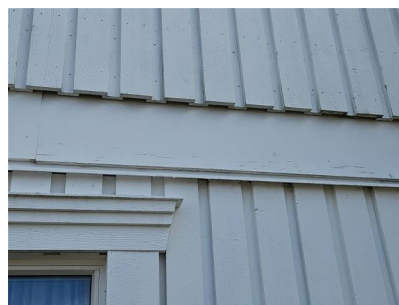
Utvändigt / Fasad

Fasadbeklädnaden fodringsbrädor mellan våningsplan har färgsläpp och torrspäckor.

Fasadbeklädnad och träkonstruktioner där målningsbehov finns riskerar att få fukt- och rötskador på grund av sämre vattenavvisande förmåga.

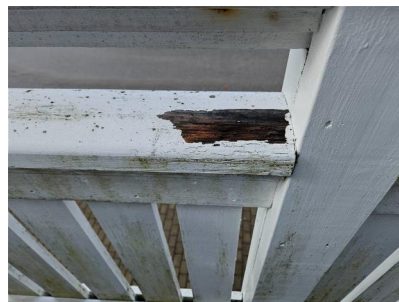
Utvändigt / Balkong

Balkongräcke, spaljé och trallgolv är fukt/rötskadat.

De upptäckta rötskadorna kan bero på olika saker, exempelvis bristfälligt underhåll och målning. Vilket ökar risken för att rötskador uppstår.

Vi rekommenderar att en fackman/snickare kontaktas för kontroll/åtgärder (planerat byte av fukt/rötskadade detaljer) fördjupad undersökning för att bedöma orsak och omfattning.

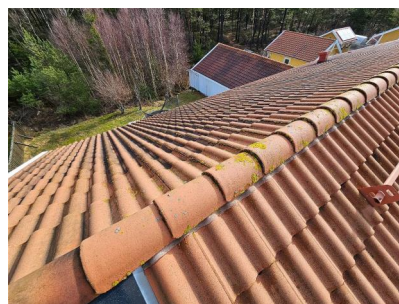
Utvändigt / Tak

Begynnande mosspåväxt och lava finns på takpannor.

Mossa/lava som växer på taket kan leda till att taktäckningen har ett minskat motstånd mot vatteninträngning. Detta i sin tur kan leda till fuktskador på träläkt och takkonstruktionen vilket kan resultera i mikrobiella skador (angrepp av mikroorganismer).

För att öka livslängden på taket rekommenderas att mossa/lava tas bort från takpannorna.

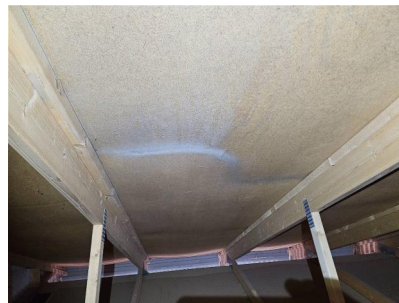
Utvändigt / Vind

Vid kontroll av vinden uppmättes fuktvärden under kritisk fuktnivå för mikrobiell tillväxt och en normal lukt upplevdes.

Fuktkvot i takbjälkar uppmättes till 13-14 %.

Risk för mikrobiell tillväxt föreligger om fuktkvoten överstiger 17%.

Eftersom underlagstaket består av träfiberskivor utan yttre täckning av papp under takbeklädnaden, finns risk vid ogynnsam väderlek att regnvatten/snö tränger in i skivskarvar med läckage på vindsutrymmet som följd. Med tiden kan även träfiberskivorna drabbas av fuktskador.

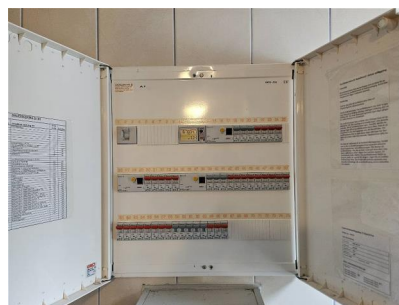
Hela huset / Allmänt

Jordfelsbrytare finns installerad vid el centralen.

Funktionskontroll av jordade eluttag i kök och våtrum noterades inga avvikelser.

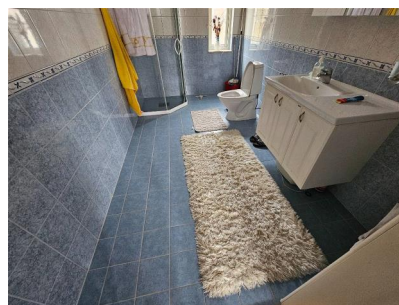
Entréplan / Dusch / Toalett

Våtutrymmet har begynnande äldre yt-/tätskikt och utförande.

Golvfall är bristfälligt utanför dusch.

Tät duschsarg finns, golvbrunn är inte tillgänglig för hela utrymmet. Kakel fog har lossnat lokalt runt SLU Krist golvbrunn.

Eftersom funktionen, som innebär att ytskiktet/tätskiktet ska vara vattentätt, kan vara nedsatt finns en ökad risk att vatten tränger igenom ytskiktet/tätskiktet med vattenskador i omkringliggande konstruktioner som följd.

Fuktindikering utan anmärkning utfördes i utrymmet.

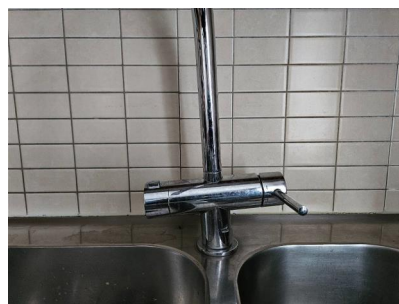
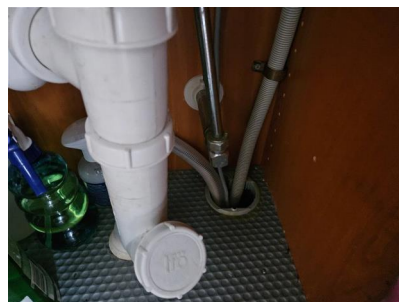
Entréplan / Kök

Vattenkran är fel monterad (snedställd), rekommendera att bytas ut.

Fuktskydd i botten av diskbänksskåp är inte tät runt rör genomföringar.

Noterade brister kan göra det svårt att upptäcka läckage från rörledningar. Fukt/vatten kan då tränga in i omkringliggande konstruktioner och orsaka fuktskador.

Fuktindikering utan anmärkning utfördes i och under diskbänksskåp.

För att upptäcka eventuella läckage, täta runt genomföringar/fuktskydd, alternativt installera fuktsensor/larm.

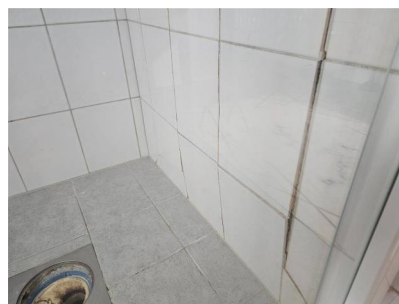
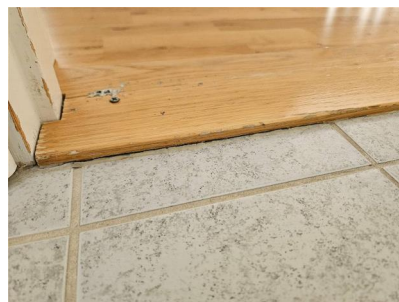
Övre plan / Badrum / Wc

🔍 Utrymmet är i behov av renovering.

Kakel har lossnat, påtagliga sprickor finns i och utanför duschen.

Uppvik av tätskikt saknas mot instegs tröskel.

Allvarliga brister finns i utrymmet vilket kan leda till fuktskador i bakomliggande och intilliggande konstruktioner.

Fuktindikering med förhöjda indikationer utfördes i duschen (mellanväggen där dusch blandare finns).

Vi rekommenderar att kontakta en behörig våtrumsentreprenör för en planerad renovering. I samband med renoveringen bör omkringliggande konstruktioner kontrolleras för att upptäcka eventuella följdskador (fördjupad undersökning för att bedöma orsak och omfattning).

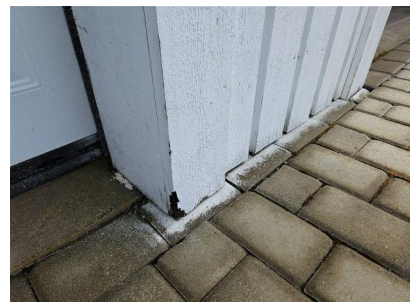
Utvändigt / Fasad

Fasadbeklädnaden har mindre rötskador.

Mindre rötskador finns i fasadpanelen. Dessa bedöms dock inte ha lett till bakomliggande skador.

För att undvika följdskador kan rötskadad träpanel bytas ut.

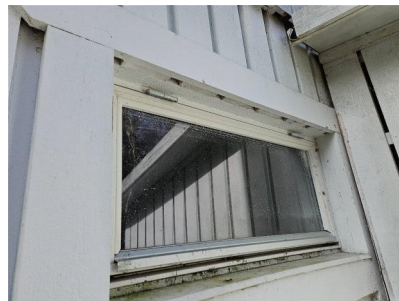
Utvändigt / Fönster

Överbleck saknas ovan fönster.

Avsaknad av bleck ovanför fönster medför en ökad risk för att vatten kan rinna in och orsaka fuktrelaterade skador i omkringliggande konstruktioner.

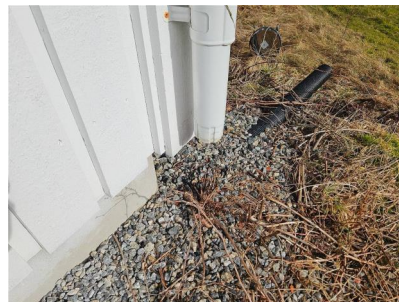
Utvändigt / Hängrännor / Stuprör

Stuprör är inte anslutna till markledning.

Stuprör som inte är anslutet till markledning kan medföra en ökad fuktbelastning på grundmur/sockel som i sin tur kan leda till fuktrelaterade skador.

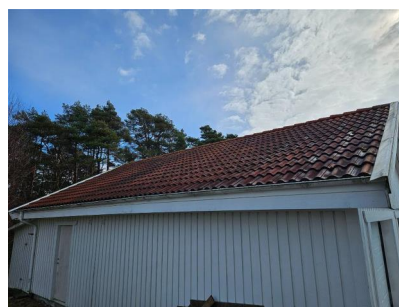
Utvändigt / Tak

Begynnande lava/mosspåväxt finns på takpannor.

Lava/mossa som växer på taket kan leda till att taktäckningen har ett minskat motstånd mot vatteninträning. Detta i sin tur kan leda till fuktskador på träläkt och takkonstruktionen vilket kan resultera i mikrobiella skador (angrepp av mikroorganismer).

För att öka livslängden på taket rekommenderas att lava/mossan tas bort från takpannorna (tak behandling utförs).

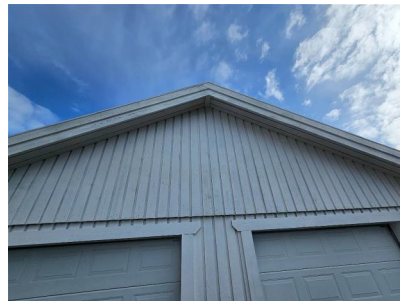
Utvändigt / Vind

Vindsutrymmet saknar lucka.

Vindsutrymmet har inte kunnat besiktas eftersom inspektionslucka saknas.

Vi rekommenderar att vid framtida planerade renoveringar, kontakta fackman/snickare för installera en vindslucka. För underlätta vid framtida förebyggande och kontroll.

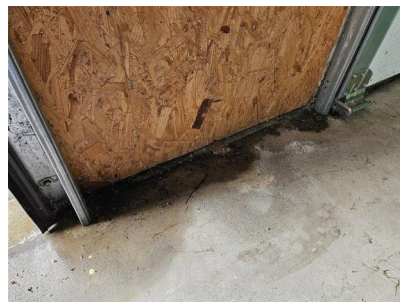
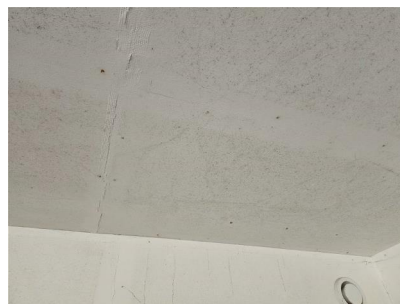
Garage invändigt / Allmänt

Väggen/golv har fuktfläckar/missfärgningar i anslutning till garageportar.

Innertak har generell mikrobiell missfärgning och buktar/hänger nedåt i förråds delen.

Noterade brister kan bero på olika saker, och kan vara ett tecken på en tidigare eller en pågående fuktskada.

Vi rekommenderar att en fördjupad undersökning genomförs för ta fram orsak och omfattning.
