Glaciären 7

Snickarvägen 24

**Besiktningssuppgifter**

Uppdragsnummer	A36178
Besiktningsdatum	2026-04-01
Besiktningföretag	OBM Byggnadsmiljö AB
Besiktningförrättare	Connie Åkerlund
Närvarande	Säljare
Giltig till och med	2027-04-01

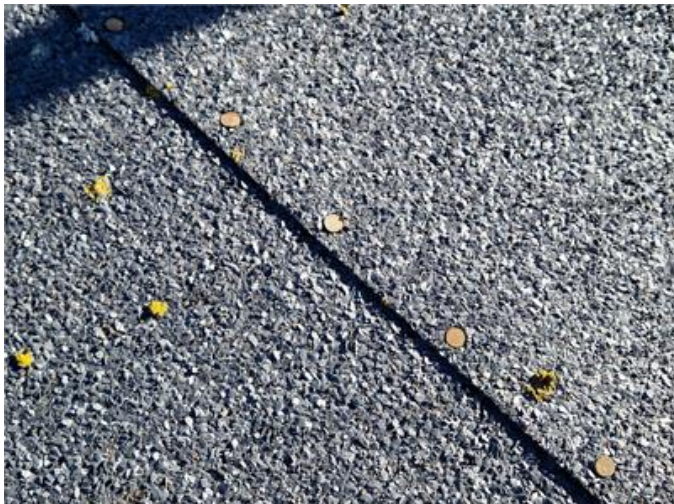
X			Synliga spikar noterades i taktäckning av papp. Detta ökar risken för fuktgenomträngning. Se även bild sid 5.
			X		- Fuktgenomslag noterade i tak i förråd. Se även bild sid 5. - Fuktindikering visade förhöjda fuktvärden. Orsak till detta bör kontrolleras och åtgärdas.

Carport:
Synliga spikar noterades i taktäckning av papp

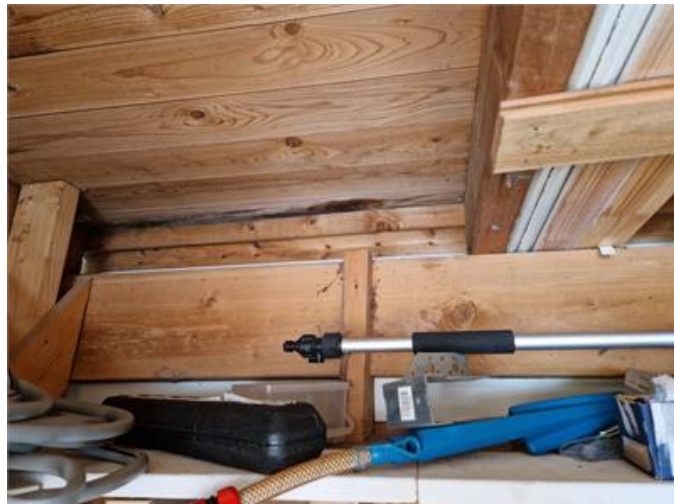
Carport:
Fuktgenomslag noterade i tak i förråd.
