Besiktningssprotokoll

Anticimex Försäkringsbesiktning i samarbete med Fastighetsbyrån

Fastighetsbeteckning: När Mickels 1:10	
Fastighetsadress: När Graunänge 502 A	
Postnummer: 623 48	Ort: Stånga

Försäkringsbesiktning

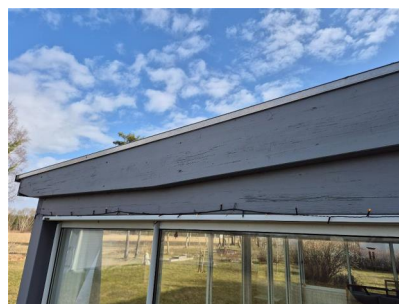
Utvändigt / Fasad

Delar av uterummets träkonstruktioner är i begynnande behov av målning/underhåll.

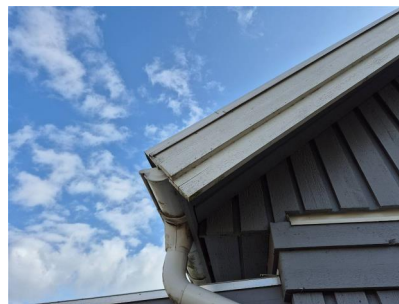
Utvändigt / Tak

Takets vindskivor är i begynnande behov av målning/underhåll.

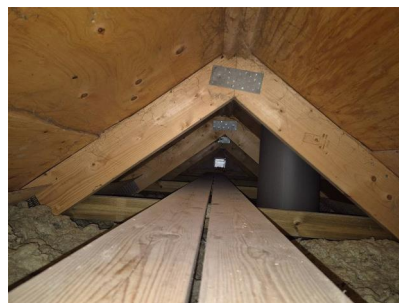
Utvändigt / Vind

Underlagstaket består av träfiberskivor.

Eftersom underlagstaket består av träfiberskivor utan yttre täckning av papp under takbeklädnaden, finns risk vid ogynnsam väderlek att regnvatten/snö tränger in i skivskarvar med läckage på vindsutrymmet som följd. Med tiden kan även träfiberskivorna drabbas av fuktskador.

Vid kontroll av vinden uppmättes fuktvärden under kritisk fuktnivå för mikrobiell tillväxt och en normal lukt upplevdes. Fuktkvoten i underlagstak/takbjälkar uppmättes till ca 15%.

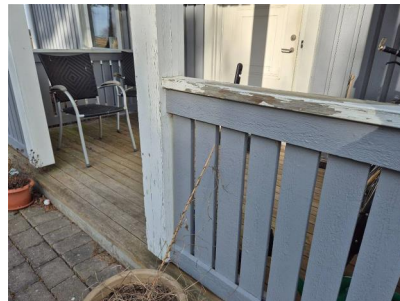
Utvändigt / Farstuvist

Farstuvistens träkonstruktioner är i behov av målning/underhåll.

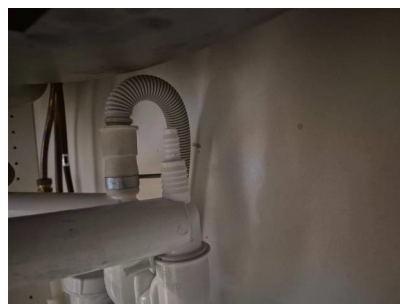
Entréplan / Kök

Upphängningsbygel saknas på avloppslang från diskmaskinen.

När upphängningsbygel saknas ökar risken för brott på slangen med läckage som möjlig följd.

För att hindra brott på avloppslang rekommenderas komplettering av upphängningsbygel.

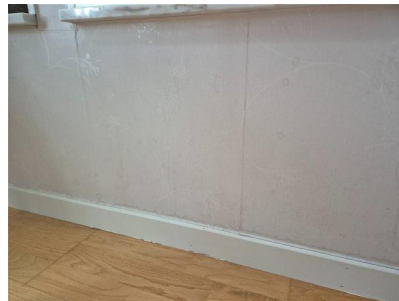
Entréplan / Vardagsrum

Fuktfäckar/missfärgningar finns på vägg.

Fläckarna/missfärgningarna var torra vid besiktningstillfället och bedöms bara vara av estetisk karaktär.

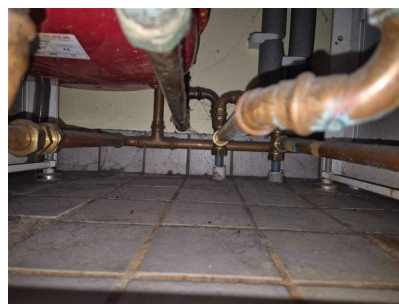
Entréplan / Tvättstuga

- Rör genomföring finns i golv.

Rör genomföringar i golvet medför en ökad risk för att vatten tränger ner i omkringliggande konstruktioner vid vattenbegjutning och orsakar eventuella fuktskador.

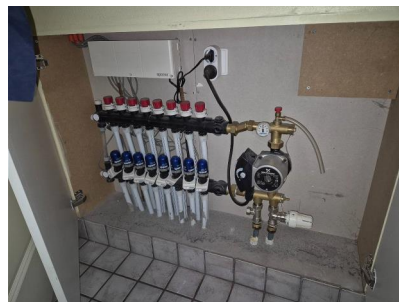
- Rörslits saknar vattentät botten.

En rörslits ska ha en vattentät botten och vara försedd med skvallerrör. När det saknas ökar risken för att ett läckage inte upptäcks i tid. Det kan leda till fuktskador i omkringliggande konstruktioner.

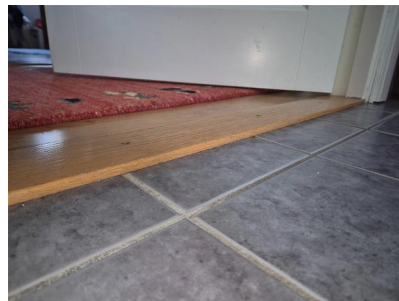
Entréplan / Dusch/Toalett

Golvet i utrymmet är inte fuktsäkrat mot tröskel.

Avsaknaden av uppvikt tätskikt/mjukfog på golvet mot tröskel, ökar risken att vatten tränger in i angränsande konstruktioner och rum, vid eventuellt läckage/vattenbegjutning vilket i sin tur kan leda till fuktrelaterade skador.

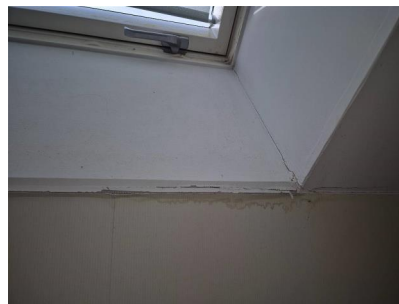
Övre plan / Hall

- ✎ Väggen har fuktfläckar/missfärgningar.

Fläckarna var torra vid besiktningstillfället och bedöms bara vara av estetisk karaktär.

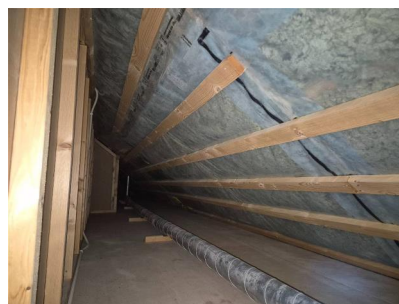
Övre plan / Sidovind

- ✓ Vid kontroll och fuktkvotsmätning av sidovind uppmättes fuktkvot under gränsvärde till ca 6% i träreglar och normal lukt upplevdes.

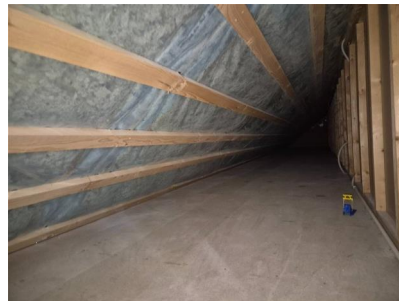
Övre plan / Sidovind 2

Vid kontroll och fuktkvotsmätning av sidovind uppmättes fuktkvot under gränsvärde till ca 6% i träreglar och normal lukt upplevdes.
