Besiktningssprotokoll

Anticimex Försäkringsbesiktning i samarbete med Fastighetsbyrån

Fastighetsbeteckning: Ronetomte 1:30	
Fastighetsadress: Rone Tomte 867	
Postnummer: 623 47	Ort: Hemse

Försäkringsbesiktning

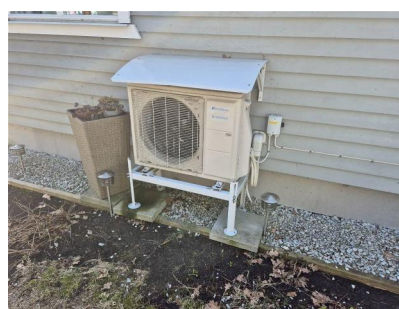
Kondensvatten från luftvärmepumpens utedel leds inte bort från husgrunden.

Detta medför ökad risk för att vatten tränger in i anslutande konstruktioner, vilket i sin tur kan leda till fuktrelaterade skador. Observera att besiktning av byggnadens värmesystem eller värmepumpen inte har ingått i uppdraget.

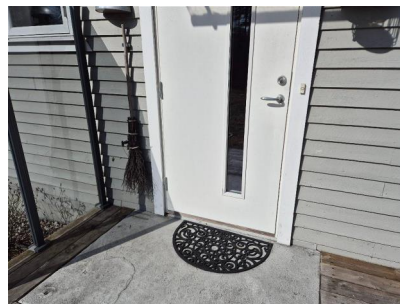
Tröskelbleck saknas under dörr.

Avsaknad av tröskelbleck medför att det finns risk för att vatten kan rinna in och orsaka fuktskador på tröskel och/eller i kringliggande vägg och bjälklag.

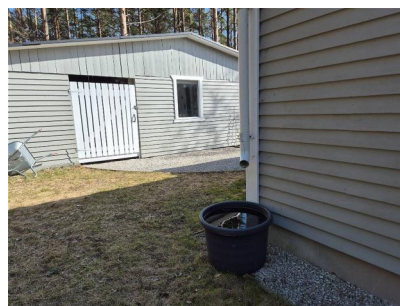
Stuprör avslutas nära husliv.

Stuprör som avslutas intill husliv (ovan mark) kan medföra en ökad fuktbelastning på grundmur/sockel med fuktrelaterade skador som följd.

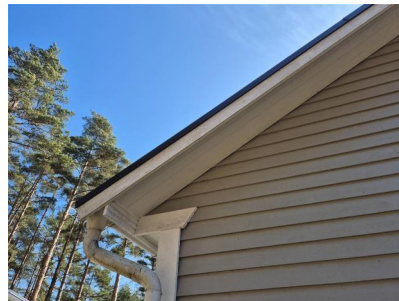
Takets vindskivor är i begynnande behov av målning/underhåll.

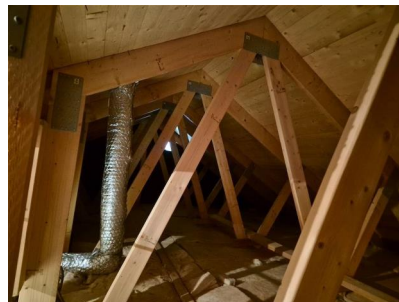
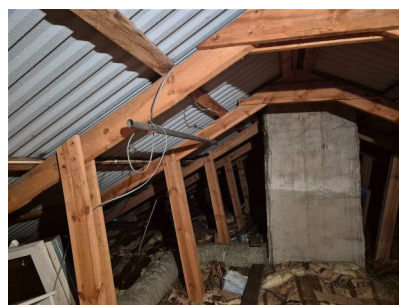
Vid kontroll av vinden uppmättes fuktvärden under kritisk fuktnivå för mikrobiell tillväxt och en normal lukt upplevdes. Fuktkvoten i underlagstak/takbjälkar uppmättes till ca 7%.

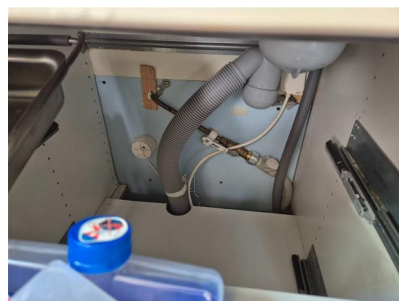
- ⚠ Fuktskydd saknas i diskbänksskåp.

Utan fuktskydd är det svårt att upptäcka läckage från rörledningar. Vatten kan då tränga in i omkringliggande konstruktioner och orsaka fuktskador.

För att upptäcka eventuella läckage, installera ett fuktskydd.

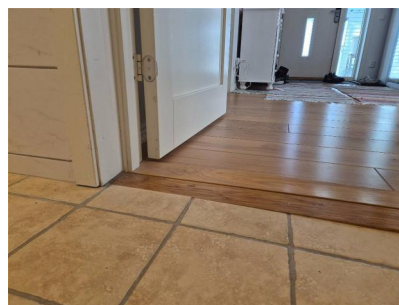
- Golvet i utrymmet är inte fuktsäkrat mot tröskel.

Avsaknaden av uppvikt tätskikt/mjukfog på golvet mot tröskel ökar risken att vatten tränger in i angränsande konstruktioner och rum vid eventuellt läckage, vilket i sin tur kan leda till fuktrelaterade skador.
