**Fastighetsuppgifter**

Bötinge 1:6

Bötinge Gård 2

| Uppdragsnummer | T10647 |

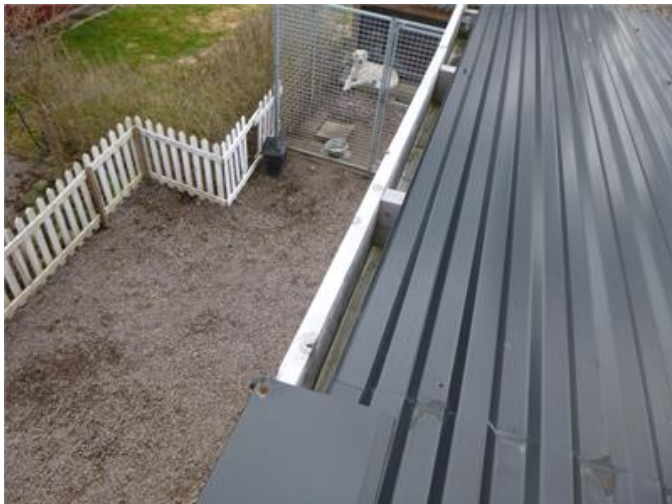
| Besiktningresultat | | | | | |
|---|---|---|---|---|---|
| Tak tillbygge | | X | | | Fotplåt saknas mot hängränna<br>Vindplåt saknas delvis<br>Låglutande tak, se därför info på protokollets näst sista sida pos. 1 |

Vindplåt saknas på tillbygge

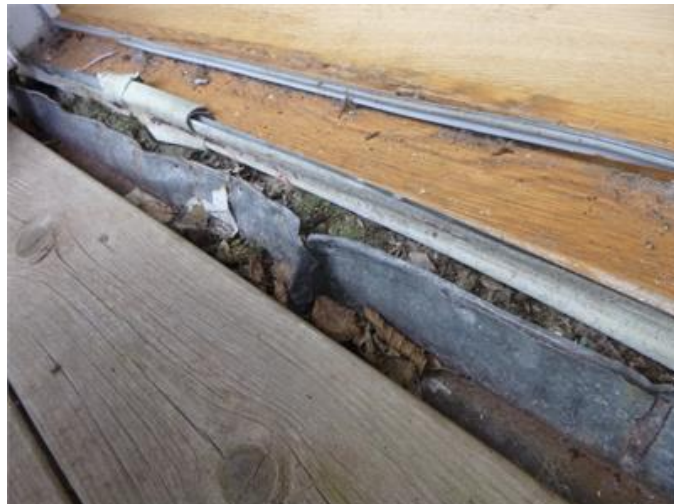
| Besiktningresultat | | | | | |
|---|---|---|---|---|---|
| Balkong | | | X | | Eftersatt underhåll med röta i balkongstolparnas nedre del<br>Otätt uppvik på plåtning vid dörrpost<br>Balkongens tätskikt är ej besiktningsbart och kan därför ej bedömas pga trall<br>Se kommentar C |

C Balkonggolvet utgör tak för underliggande konstruktioner och det är därför viktigt att säkerställa att tätskiktet fungerar tillfredsställande. Brister noterades och vi rekommenderar en kontakt med en fackman för omfattning av åtgärd.

Otätt uppvik av balkongens plåtning mot dörrpost

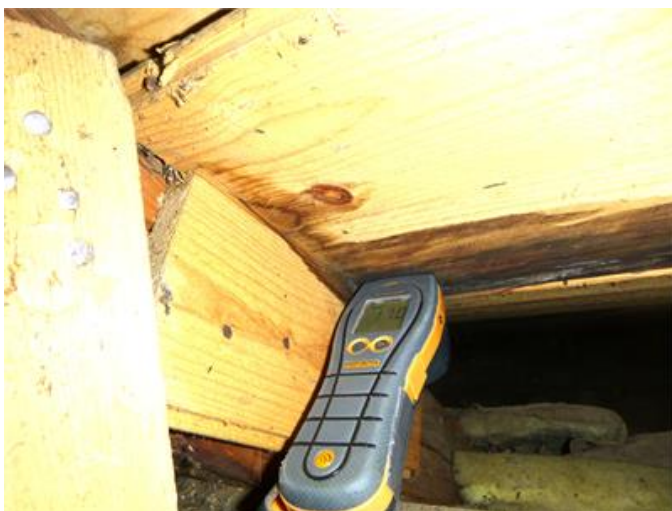
| Besiktningsresultat | | | | | |
|---|---|---|---|---|---|
| Nockvind | | | x | | Läckage noterades under takkupan mot insida yttertak med förhöjd fuktindikation vidare se utvändigt tak |

Läckage på insida yttertak under takkupa

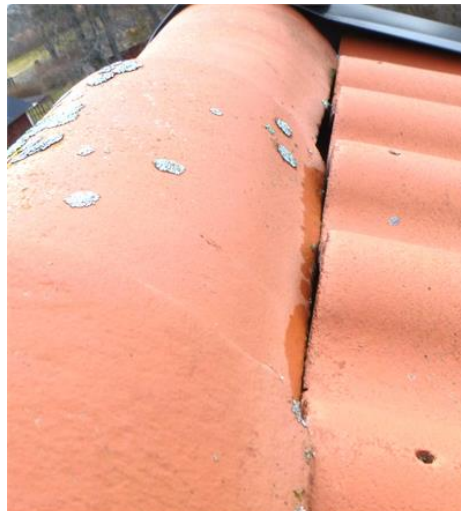
| Besiktningresultat | | | | | |
|---|---|---|---|---|---|
| Tak | | | X | | Det förekommer äldre plåtningar som ej byttes vid takbytet<br>Ytlig korrosion på takkupans plåt<br>Otät plåtning kring skorsten, viss korrosion på skorstenskronans plåt<br>Nocktätning saknas<br>Yttre pannrader ochnockpannor är ej spikade<br>Bristfälligt överlapp mellan nockpannor och takpannor<br>Se kommentar D |

D Bristerna i taktäckningen kan ge taket en sämre vattenavvisande förmåga med risk för ytterligare läckageskador. Kontakta en fackman för omfattning av åtgärd.

Nockpannor överlappar inte mot takpannor

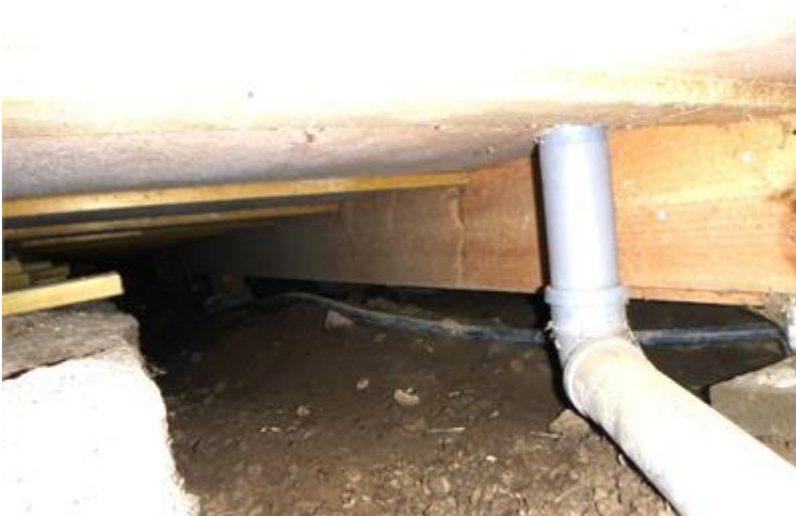
Vid stickprovskontroll i plintgrunden mättes en fuktkvot upp på 15% i blindbottenreglar. Grunden har en låg höjd och besiktades utmed sockeln. Plastfoile saknas mot markytan.

Det kritiska gränsvärdet för mikrobiell tillväxt brukar anges till ca 15-17% fuktkvot (FK).

Även om plintgrunden är välventilerad kan fukt från marken stiga upp och påverka det isolerade bjälklaget. Om marken under huset inte dräneras eller täcks kan mikrobiell påväxt uppstå på undersidan av bjälklaget.

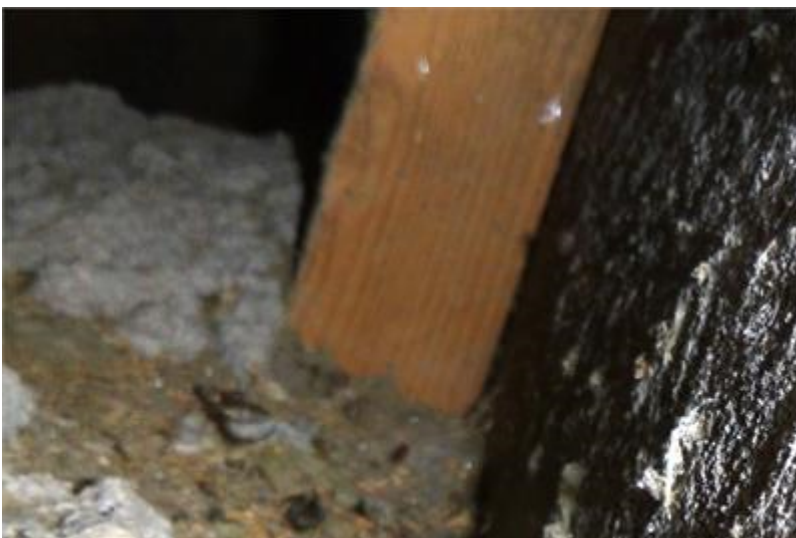
Lucka saknas till torpargrunden och fuktmätning utfördes från ventilationshål och öppningar i grundmuren av natursten.

En fuktkvot mättes kring 18-19% i bottenstocken och blindbotten och en Relativ fuktighet till 73%.

Det kritiska gränsvärdet för mikrobiell tillväxt brukar anges till ca 15-17% fuktkvot (FK) eller ca 70-75% i relativ luftfuktighet (RF).

Notera att stickprovsmässig undersökning är utförd samt att mätvärden normalt sett kan variera över årstiderna. För att säkert fastställa konstruktionens kondition och fuktstatus måste en mer omfattande undersökning utföras där en lucka tas upp till grunden.
