**Fastighetsuppgifter**

Fastighetsbeteckning  
Otterbäcken 8:130  
Adress  
Brisvägen 14  
54772 Otterbäcken

Uppdragsnummer	R9352
Besiktningdatum	2026-03-30
Besiktningföretag	OBM Skaraborg AB
Besiktningförrättare	Jimmy Nilsson
Närvarande	Säljare
Giltig till och med	2027-03-30

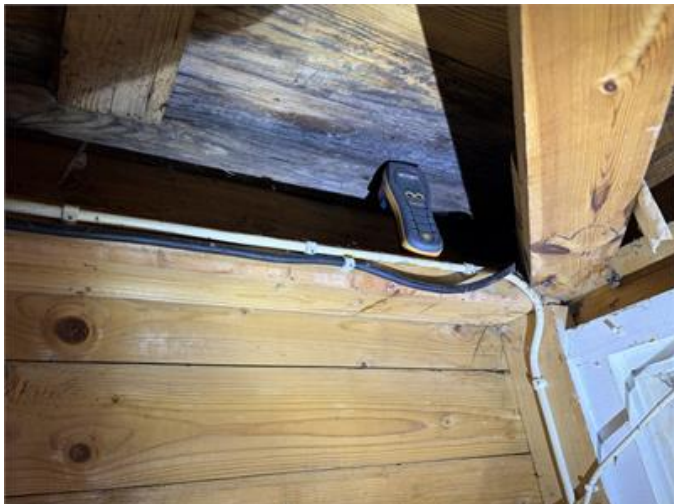
Pos 1.

Garage/förråd invändigt			X		Läckage förekommer i takkonstruktionen. Fackman bör fastställa omfattning av åtgärd. Se bild pos 1.

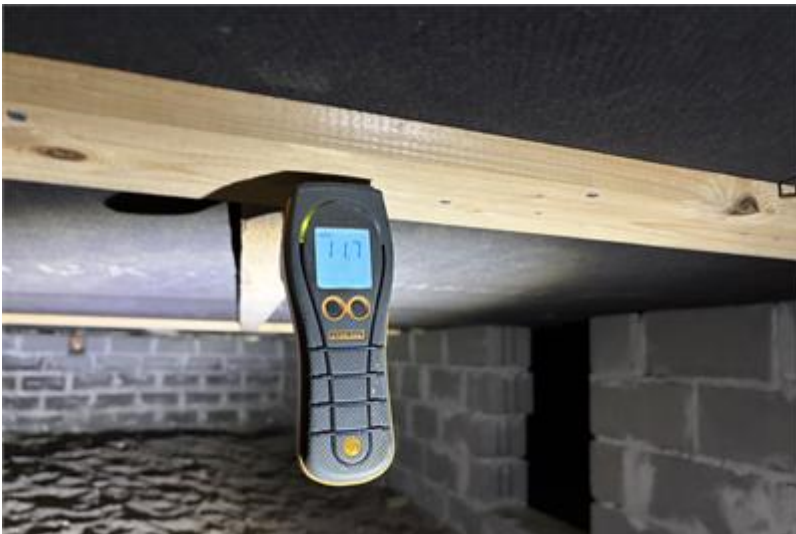
Fuktkvoten i bjälklagets undersida uppmättes till mellan 11-12%. Det kritiska gränsvärdet för mikrobiell tillväxt brukar anges till ca 15-17% fuktkvot (FK). Mindre mängd organiskt material förekommer på markytan. Fuktgenomträngningar förekommer i grundmur.

Notera att stickprovsmässig undersökning är utförd samt att mätvärden normalt sett kan variera över årstiderna. För att säkert fastställa konstruktionens kondition och fuktstatus måste en mer omfattande undersökning utföras.
