Fastighetsuppgifter

Klövsjö 6:275

Fingerörtstigen 6

**Besiktningssuppgifter**

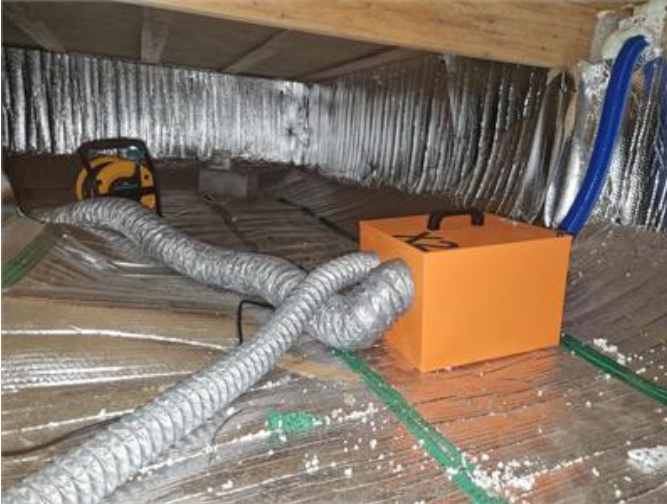
Krypgrund med avfuktare

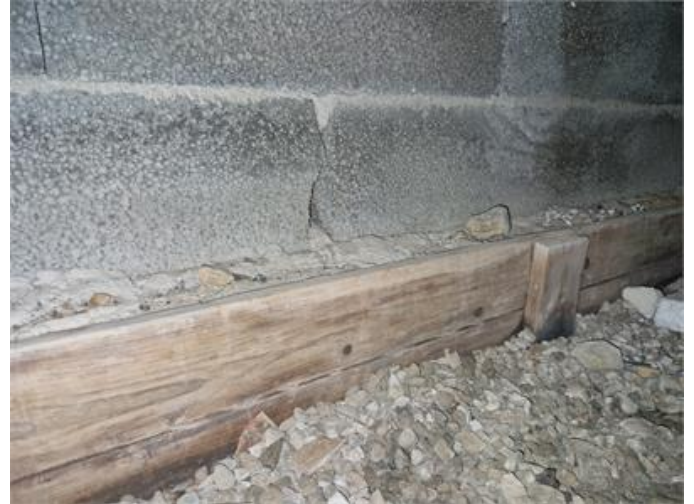
Ursprungligt golvbjälklag bedöms dock vara kvar utan synligt tecken på åtgärd, viss mikrobiell påväxt noteras.

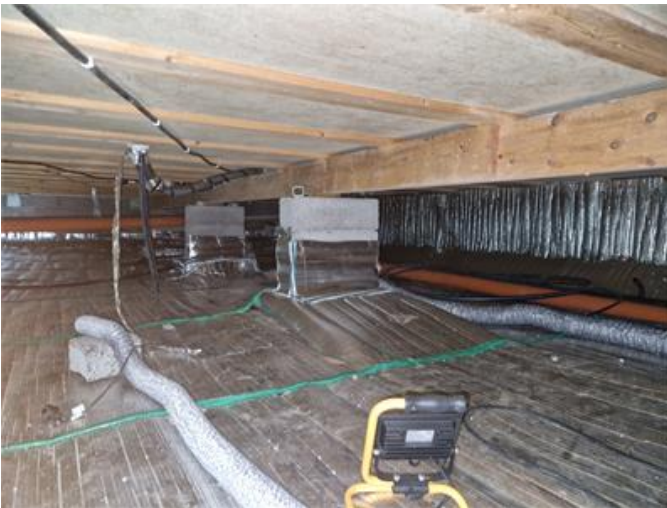
Krypgrund.

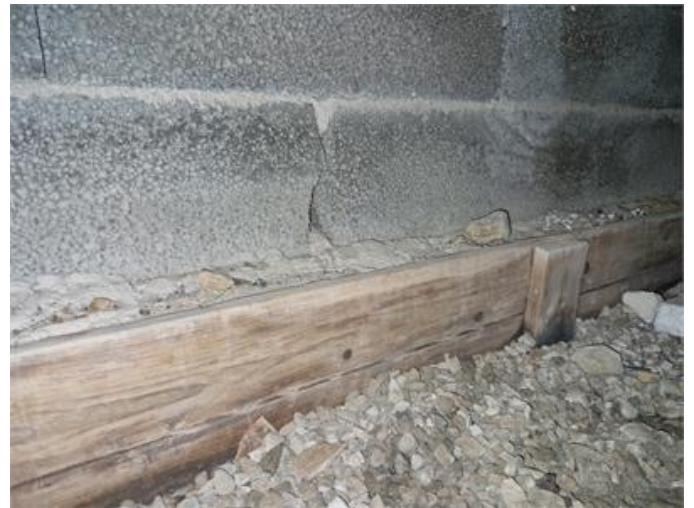
Även om samtliga kommentarer i protokollet är av vikt bör störst fokus läggas på de kommentarer som rör krypgrund under förråd.

Krypgrund under förråd omfattas ej av avfuktaren. Formvirke bör rensas ut och mark täckas med plast, samt att lucka hållas öppen mellan grunderna.

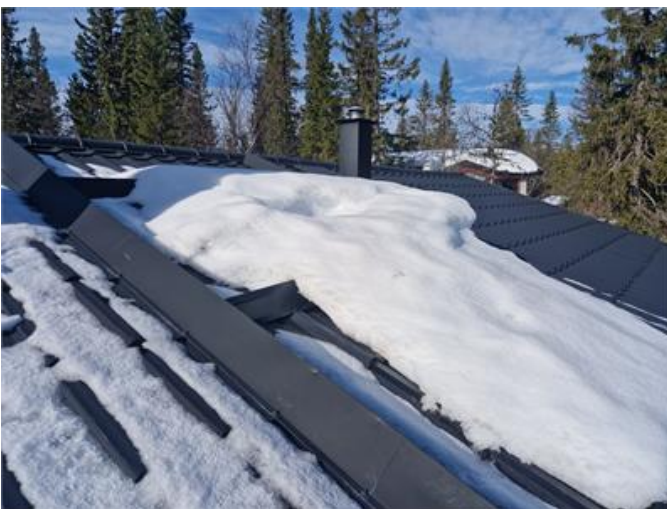
Delar av tak är snötäckt och kan ej bedömas,

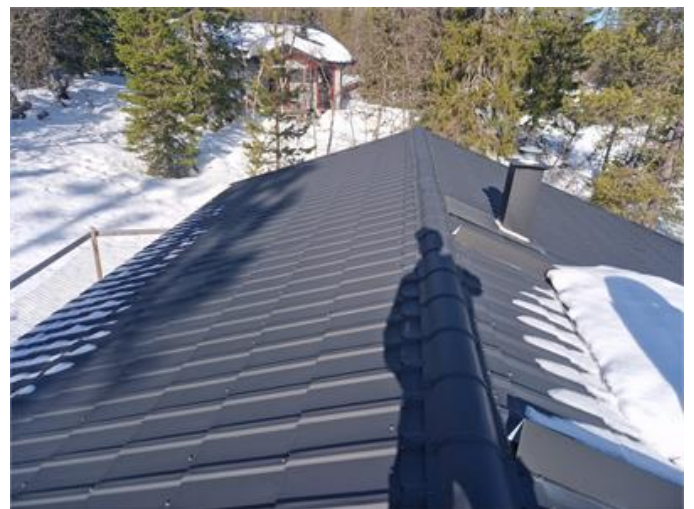
Tak

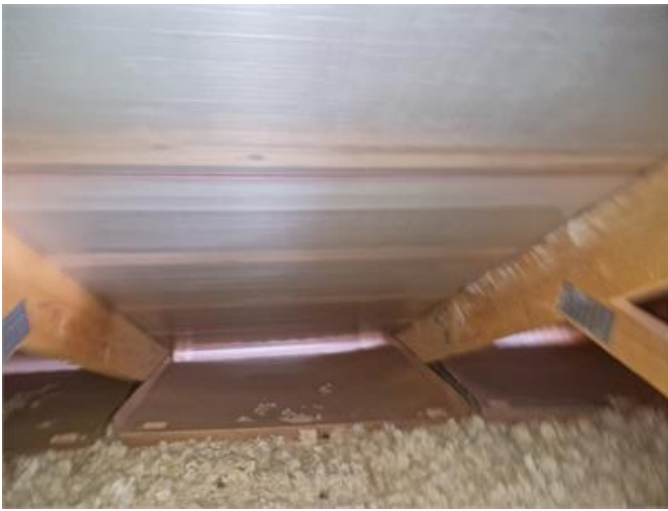
Vind.

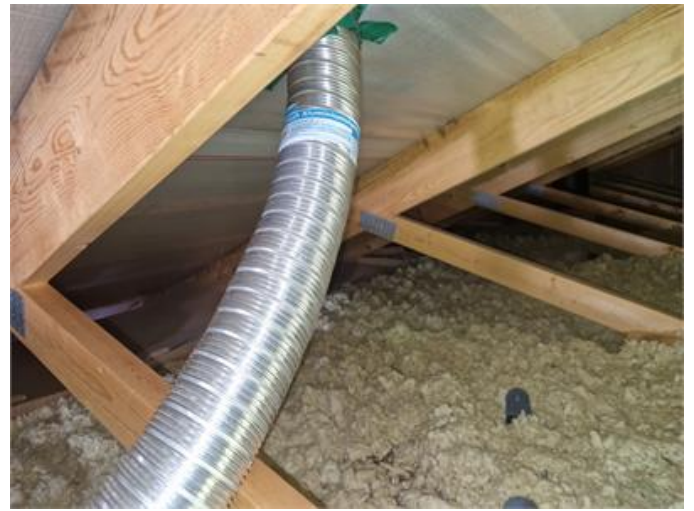
Vind, ventilation/frånluft är oisolerad.

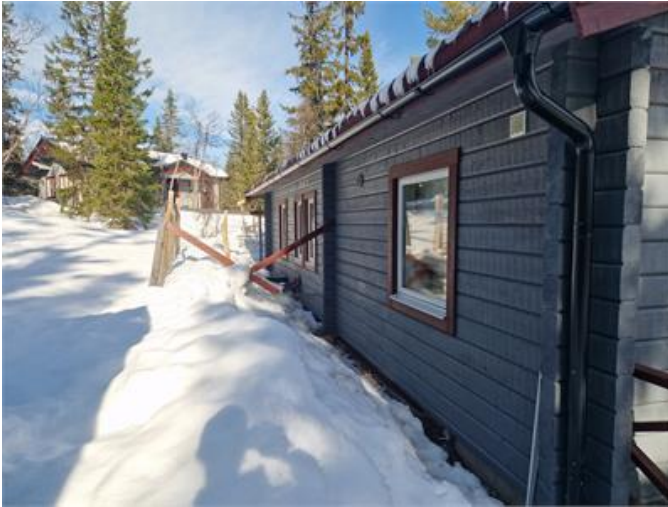
Fasad och fönster.

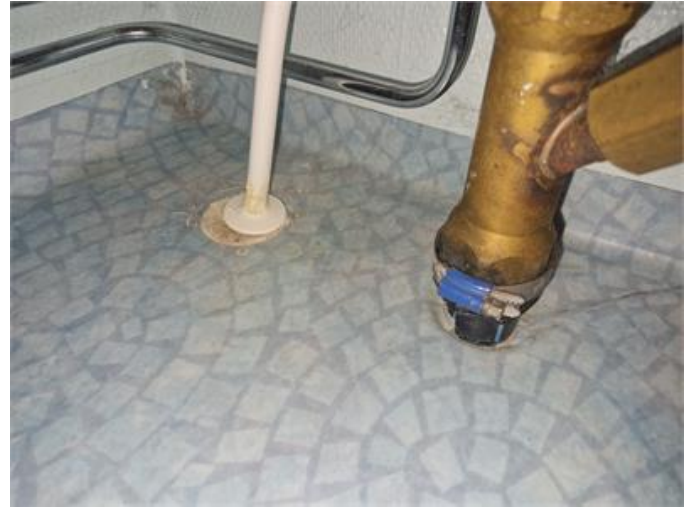
Tätningar runt rörgenomföringar bör förbättras.

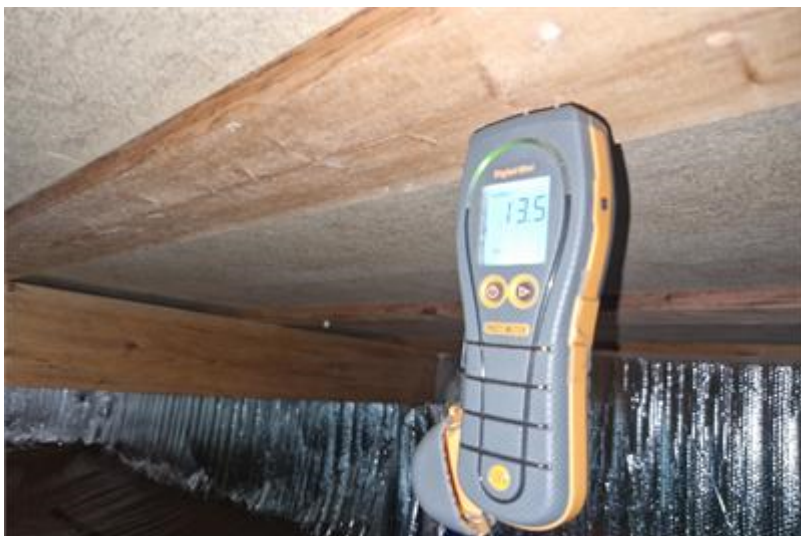
Vid kontroll av konstruktion uppmättes fuktvärden under kritisk gräns för mikrobiell tillväxt och normal lukt upplevdes.

Fuktkvoten uppmättes till 12-14%
