# Besiktningssprotokoll

Anticimex Försäkringsbesiktning i samarbete med Fastighetsbyrån

Fastighetsbeteckning: Sik 3:20	
Fastighetsadress: Sik 26	
Postnummer: 432 76	Ort: Tvååker

Besiktningdatum: 2026-03-31	Protokollnummer: 69621881
Temperatur: 6 °C	Väderlek: Sol
Tekniker: Martin Bystedt	
E-post: martin.bystedt@Anticimex.se	
Kontor: Halmstad	
Närvarande: Fastighetsägarna

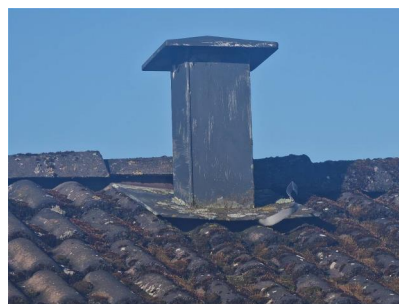
Nedre plåtbeslaget till vissa takhuvar följer inte takpannornas profilering. Nocktätning finns inte mellannockpannor och översta pannraderna. Mosspåväxt finns lokalt på takpannorna.  
Brister i utvändiga taktäckningen kan leda till att regn- eller smältvatten tränger ner i underliggande takkonstruktion och orsakar fuktrelaterade skador.

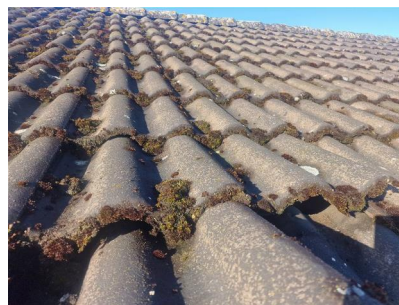
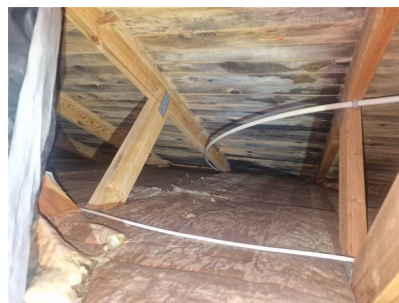
Mikrobiell påväxt finns på underlagstaket.

Den upptäckta mikrobiella påväxten på underlagstaket kan vara ett tecken på att vinden tillförs fukt inifrån bostaden och/eller uteluften.

Vi rekommenderar en fördjupad undersökning för att bedöma orsak och omfattning.

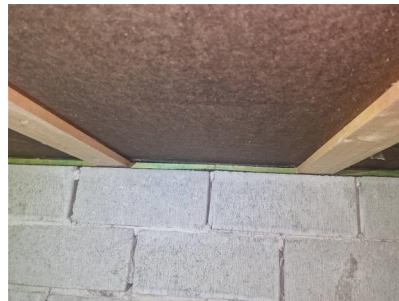
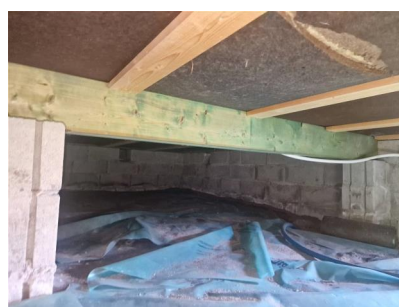
Krypgrunden nås via en utvändigt lucka i sockeln åt väster under altanen. Vid kontroll av konstruktionen i krypgrund uppmättes fuktvärden under kritisk fuktnivå för mikrobiell tillväxt och normal lukt upplevdes.

På marken finns en plastfolie monterade. Grundmurarna är av betonghålstén. Blindbotten består av asfaboard och obehandlad blindbottenläkt. Ytterväggssyllar och bärlinor är av träskyddsbehandlat virke där ytterväggssyllar ligger på en fuktspärr av tjärpapp. Vid stickprovsvis fuktkvotmätning i träkonstruktionerna uppmättes fuktkvoten till mellan 11-13 %.

Det finns risk för mikrobiell tillväxt om den relativa fuktigheten (RF) i luften är över 75 %, vilket i gran- och furuvirke motsvarar en fuktkvot (FK) på ca 17 %.

Golvbjälklaget ovan den uteluftsventilerade krypgrunden riskerar att drabbas av fuktskador på grund av naturlig fuktpåverkan. Detta kan i sin tur leda till mikrobiella skador (angrepp av mikroorganismer) som kan leda till att mikrobiell lukt sprids till boendemiljön. Om det finns träskyddsbehandlat virke i utrymmet kan även en kemisk lukt förekomma.

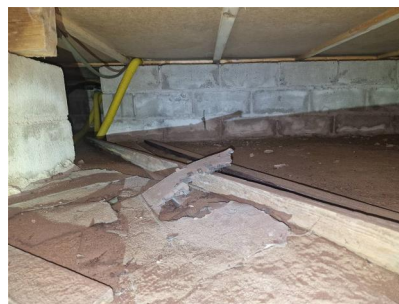
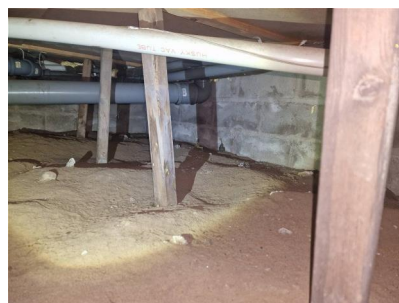
Krypgrunden nås via en invändig golvlucka i tvättstugan. Vid kontroll av konstruktionen i krypgrund uppmättes fuktvärden under kritisk fuktnivå för mikrobiell tillväxt och normal lukt upplevdes.

Marken består av sand och bitvis noteras byggspill/organiskt material. Grundmurarna är av betonghålstén. Blindbotten består av masonite och obehandlad blindbottenläkt. Ytterväggssyllar och bärlinor är av obehandlat virke. På några ställen finns stöttor utplacerade. Vid stickprovsvis fuktkvotmätning i träkonstruktionerna uppmättes fuktkvoten till mellan 12-13 %.

Det finns risk för mikrobiell tillväxt om den relativa fuktigheten (RF) i luften är över 75 %, vilket i gran- och furuvirke motsvarar en fuktkvot (FK) på ca 17 %.

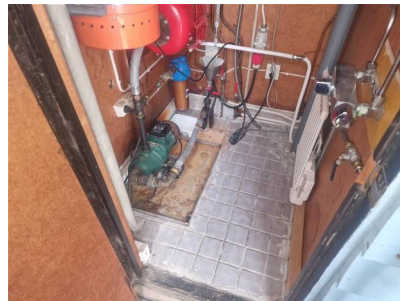
Det finns ingen golvbrunn i utrymmet. Rör genomföringar finns i golvet där vissa är otäta samt placerade för nära vägg.

Bristerna medför en ökad risk att vatten kan tränga in i omkringliggande konstruktioner med fuktrelaterade skador som möjlig följd.

Vid fuktindikering i utrymmet noterades inga förhöjda fuktindikationer.

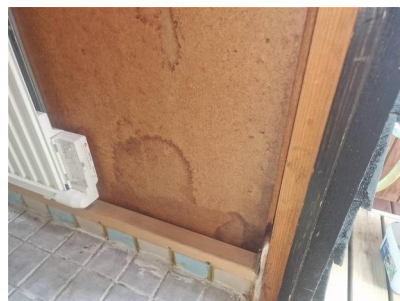
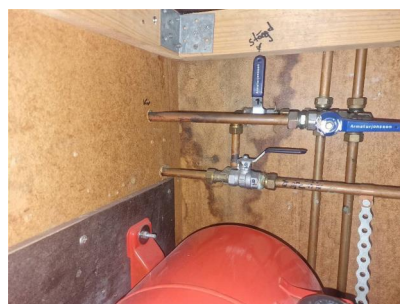
Missfärgningarna på väggar i utrymmet med varmvattenberedaren är gamla och uppkom då slangen från pumpen rostat sönder och vatten sprutat. Slangen är utbytt.

Missfärgningar noterades lokalt på väggar.

Vid fuktindikering mot missfärgningarna noterades inga förhöjda fuktindikationer.

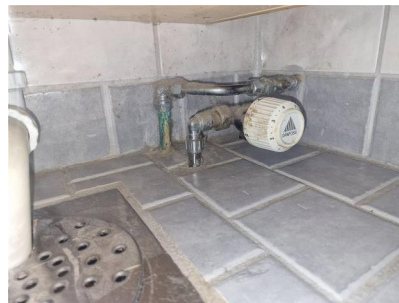
Rör genomföringar finns i golvet.  
Golvbrunnen under handfatet är monterad för nära vägg.

Vid fuktindikering i utrymmet noterades inga förhöjda fuktindikationer.

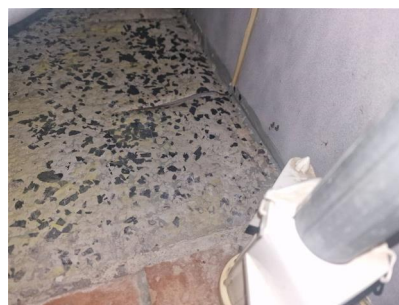
Utrymmet är äldre och har passerat tiden för sin tekniska livslängd.  
Ytskiktet under badkaret har lokalt släppt och glipar.

Vid fuktindikering i utrymmet noterades inga förhöjda fuktindikationer.

Kontakta en behörig våtrumsentreprenör för en renovering. I samband med renoveringen bör omkringliggande konstruktioner kontrolleras för att upptäcka eventuella följskador.
