# Besiktningssprotokoll

Anticimex Försäkringsbesiktning i samarbete med Fastighetsbyrån

Fastighetsbeteckning: Geväret 11	
Fastighetsadress: Skarpskyttevägen 25	
Postnummer: 791 74	Ort: Falun

Besiktningdatum: 2026-04-01	Protokollnummer: 69627141
Temperatur: 7 °C	Väderlek: Sol
Tekniker: Per Ljungberg	
E-post: per.ljungberg@anticimex.se	
Kontor: Falun	
Närvarande: Fastighetsägare

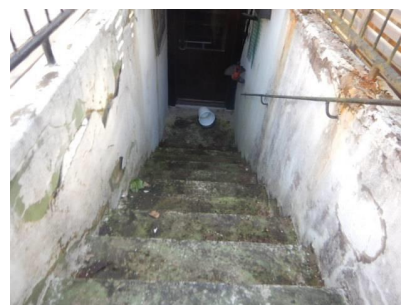
Sprickor och putssläpp finns i/på trappväggar.

Detta kan leda till fukt- och frysskador i trappkonstruktionen.

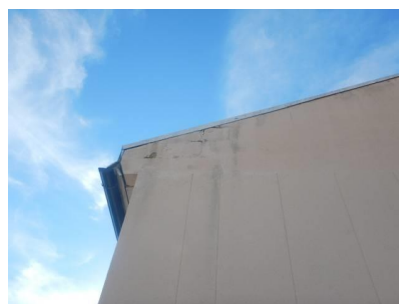
Mindre sprickor och putssläpp finns i/på fasaden.  
Dessa bedöms inte ha lett till bakomliggande skador.

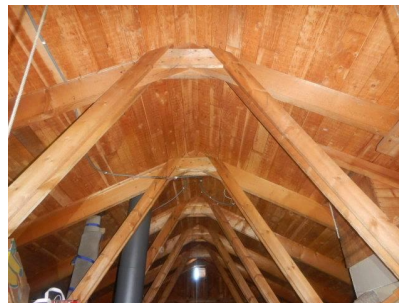
Vid kontroll av vinden uppmättes fuktvärden under kritisk fuktnivå för mikrobiell tillväxt och en normal lukt upplevdes. Fuktkvoten i underlagstak/takbjälkar uppmättes till 12 %.

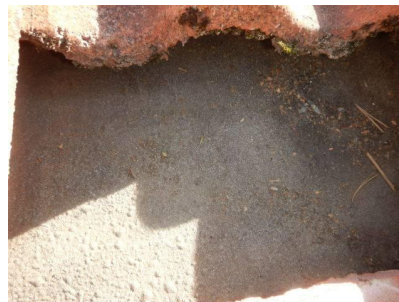
Takpannor med underlagstak av äldre papp.

Med denna konstruktion är det extra viktigt att takpannorna är hela. Eftersom underlagstaket är av papp som är äldre kan regn och snö som tränger in genom otätheter leda till fuktskador i underliggande konstruktion.

Yttertaket är omlagt på 90-talet men någon ny underlagspapp monterades inte.  
Viktigt att göra en årlig kontroll av tak och vindsutrymme då man kontrollerar att takpannor är hela och plåtbeslag håller tätt.

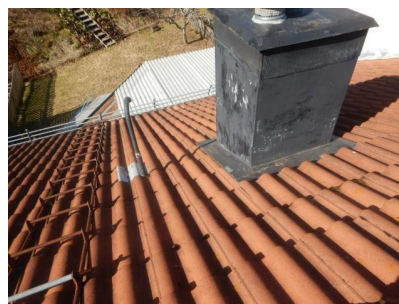
Äldre plåtdetaljer på yttertaket är inte utbytta i samband med takrenoveringen.

Detta kan leda till fuktskador i bakomliggande konstruktioner.

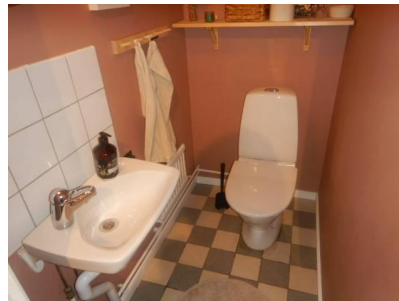
- ✓ Fuktindikering i utrymmet gav inga förhöjda fuktindikationer.

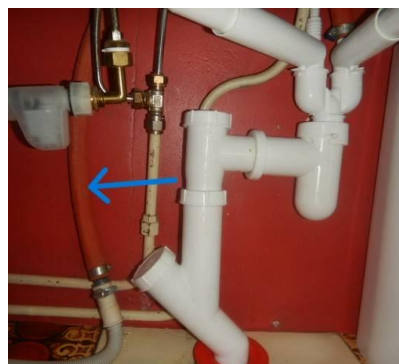
- ✎ Upphångningsbygel saknas på avloppslang från diskmaskinen och slang är skarvad. När upphångningsbygel saknas ökar risken för brott på slangen med läckage som möjlig följd. För att hindra brott på avloppsslang rekommenderas komplettering av upphångningsbygel.

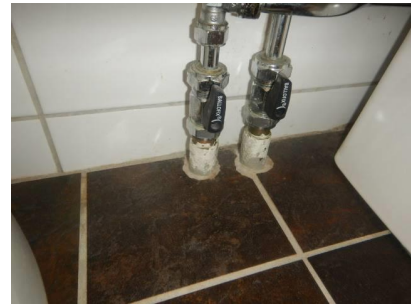
Rör genomföring finns i golv.

Rör genomföringar i golvet medför en ökad risk för att vatten tränger ner i omkringliggande konstruktioner och orsakar fuktskador. Vid uppbyggnaden av utrymmet var detta tillåtet och utförandet anses därför vara fackmässigt utfört. I dagens branschregler är detta inte längre tillåtet.

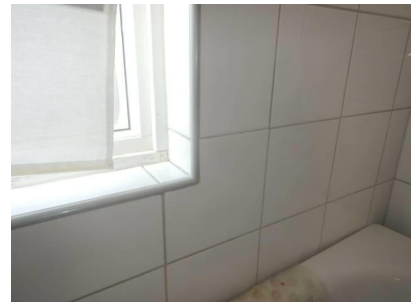
Fönster är olämpligt placerat.

För att minska risken för fuktskador på fönster och väggkonstruktion rekommenderas att man skyddar fönstret mot vattenbegjutning.

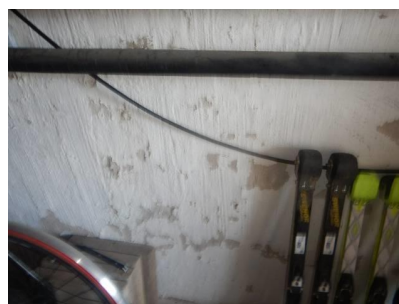
Puts och färgsläpp noterades på väggar.  
Bedöms som vanligt underhållsbehov, skrapning, putsning och målning.
