Besiktningssprotokoll

Anticimex Försäkringsbesiktning i samarbete med Fastighetsbyrån

Fastighetsbeteckning: Visbyuttern 13	
Fastighetsadress: Linnégatan 12	
Postnummer: 621 45	Ort: Visby

Försäkringsbesiktning

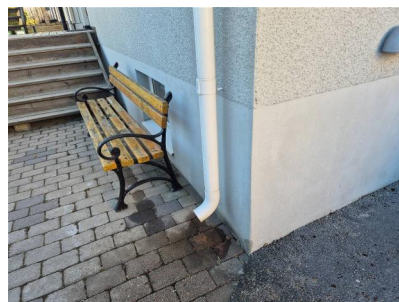
Utvändigt / Hängrännor / Stuprör

⚠ Stuprör avslutas nära husliv.

Stuprör som avslutas intill husliv (ovan mark) kan medföra en ökad fuktbelastning på grundmur/sockel med fuktrelaterade skador som följd.

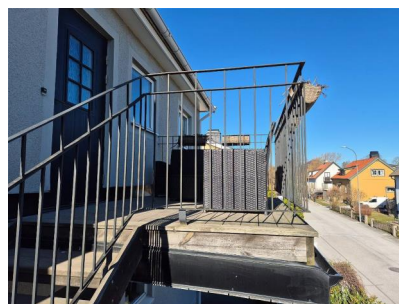
Utvändigt / Balkong

? Taket under terrass kunde inte besiktas då trallen döljer takets yta.

Vi rekommenderas att trätrallen demonteras så att en kompletterande besiktning kan utföras.

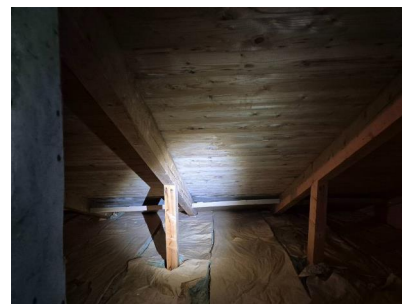
Utvändigt / Vind

Viss mikrobiell påväxt finns på underlagstaket.

Den upptäckta mikrobiella påväxten på underlagstaket kan vara ett tecken på att vinden tillförs fukt inifrån bostaden och/eller uteluften.

Rekommenderar att hålla vinden under uppsikt och vid eventuella förändringar bör fördjupad undersökning av vindsutrymmet göras.

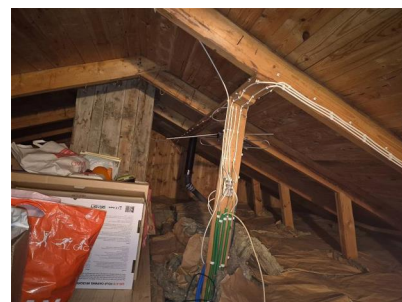
Vid kontroll av vinden uppmättes fuktvärden under kritisk fuktnivå för mikrobiell tillväxt och en normal lukt upplevdes. Vissa missfärgningar finns partiellt på underlagstaket men bedöms som äldre/innan takomläggning.

Fuktkvoten i underlagstak/takbjälkar uppmättes till ca 12%.

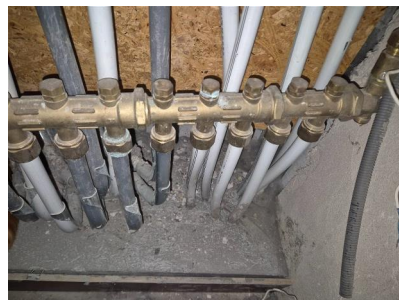
Källarplan / Badrum

- ✎ Rörlits saknar vattentät botten.

En rörlits ska ha en vattentät botten och vara försedd med skvallerrör (skvallerrör finns i detta fall). När det saknas ökar risken för att ett läckage inte upptäcks i tid. Det kan leda till fuktskador i omkringliggande konstruktioner.

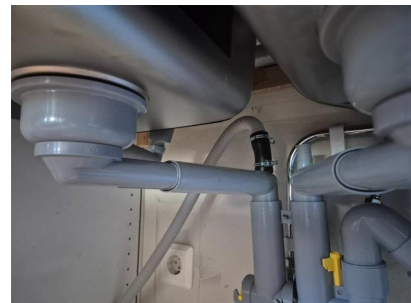
Entréplan / Kök

- Upphångningsbygel saknas på avloppslang från diskmaskinen.

När upphångningsbygel saknas ökar risken för brott på slangen med läckage som möjlig följd.

För att hindra brott på avloppslang rekommenderas komplettering av upphångningsbygel.

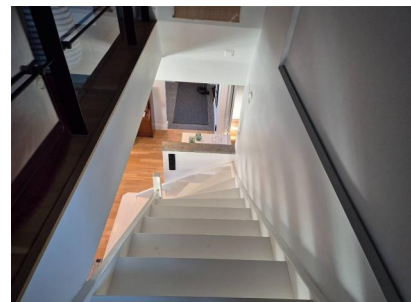
Övre plan / Trappa

Ledstång saknas.

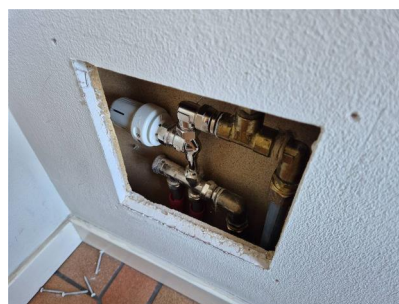
Lägenhet / Entréhall

⚠ Rörlits saknar vattentät botten.

En rörlits ska ha en vattentät botten och vara försedd med skvallerrör. När det saknas ökar risken för att ett läckage inte upptäcks i tid. Det kan leda till fuktskador i omkringliggande konstruktioner.

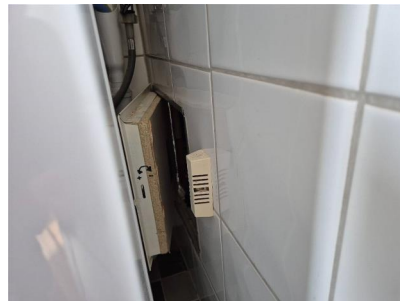
Lägenhet / Dusch/Toalett/Tvätt

Rörslits saknar vattentät botten.

En rörslits ska ha en vattentät botten och vara försedd med skvallerrör. När det saknas ökar risken för att ett läckage inte upptäcks i tid. Det kan leda till fuktskador i omkringliggande konstruktioner.

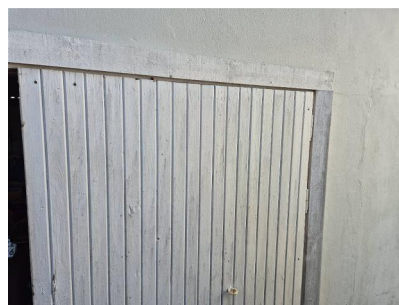
Utvändigt / Dörrar

Garagedörr är i behov av målning/underhåll.

Dörrar där målningsbehov finns riskerar att få fukt- och rötskador på grund av sämre vattenavvisande förmåga.

För att öka livslängden på dörr rekommenderas målning och underhåll.

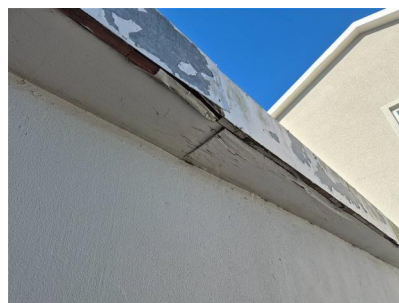
Utvändigt / Tak

Takutsprång är i behov av målning/underhåll samt byte av rötskadade delar.

Rekommenderar fördjupad undersökning för att klargöra orsak och omfattning av rötskadat område och eventuella kringliggande följdskador.

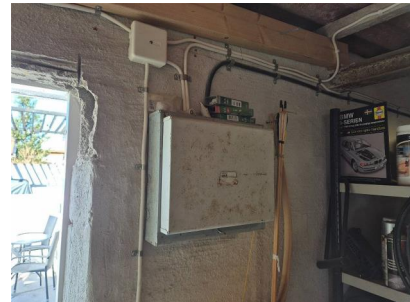
Jordfelsbrytare finns ej.

Det finns inget krav att hus byggda före år 2000 ska ha jordfelsbrytare. Jordfelsbrytaren minskar dock risken för personskador och brand orsakade av elanläggningen.

Kontakta en elektriker för kontroll och åtgärd.
