Besiktningssprotokoll

Anticimex Försäkringsbesiktning i samarbete med Fastighetsbyrån

Fastighetsbeteckning: Getinge 3:130	
Fastighetsadress: Kamgräsvägen 1	
Postnummer: 30576	Ort: Getinge

Besiktningdatum: 2026-03-31	Protokollnummer: 69616679
Temperatur: 10 °C	Väderlek: Halvklart
Tekniker: Tomas Forss	
E-post: tomas.forss@anticimex.se	
Kontor: Halmstad	
Närvarande: Fastighetsägaren Fastighetsägarens dotter

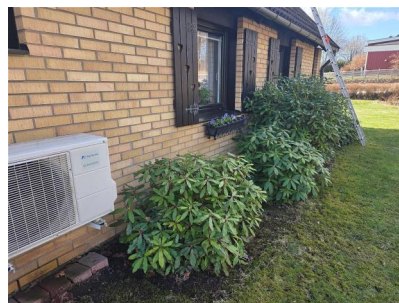
Växter finns i anslutning till byggnaden.

När det finns rabatter och växter nära byggnaden finns risk att fukt stannar kvar i väggarna. Detta kan i sin tur orsaka invändiga fuktskador. Växternas rötter kan också skada grundmuren och sätta dräneringsledningen ur funktion.

Området närmast huset rekommenderas att vara fritt från växtlighet.

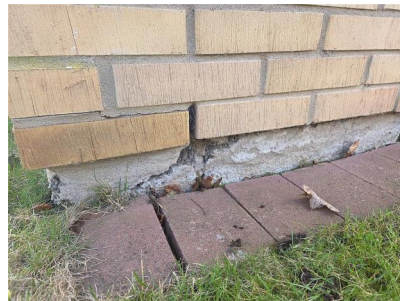
Sprickor/putssläpp finns.

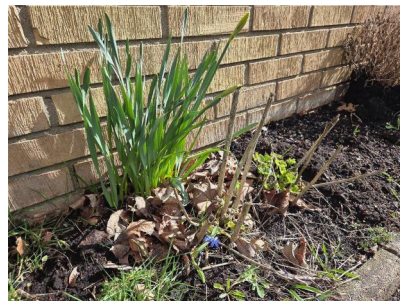
Marken går bitvis upp mot fasadteglet.

Risk finns att fukt från marken/jorden sugas upp av fasadteglet med fuktrelaterade skador som följd.

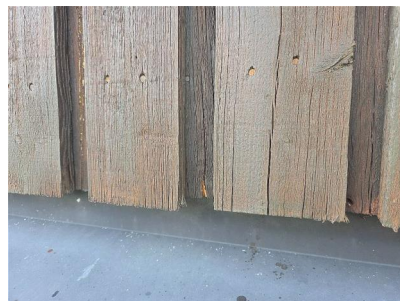
Södra gavelpetsens träfasad har torrsprickor och lokala rötskador.

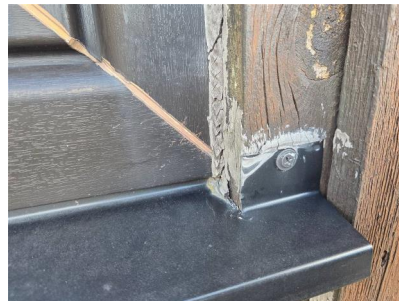
Fönsterblecken på gavelspetsarna är otäta vid infästningar.

Eftersom fönsterblecken är otäta finns risk att vatten rinner in i väggen vilket i sin tur kan leda till fuktskador i väggkonstruktionen.

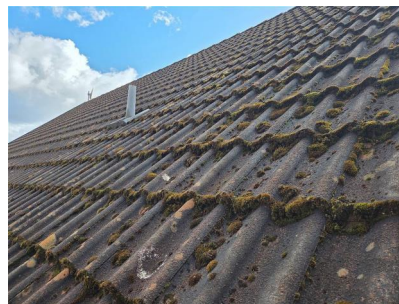
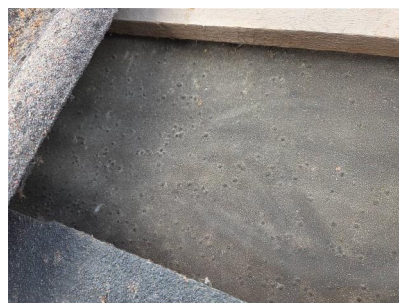
Yttertaket är sedan byggnationen.
Vindskivorna har färgsläpp.
Lokala färgsläpp och rostangrepp noterades på takkupan.
Mossa finns på takets norrsida.
Vid stickprovvis kontroll av underlagstaket noterades bubblor i underlagspappen.

Takpannor, plåtdetaljer och underlagspapp har enligt vår bedömning en begränsad livslängd. Eftersom husets taktäckning är äldre har det ett minskat motstånd mot vatteninträning. Detta i sin tur kan leda till fuktskador på träläkt och vidare ner i underliggande konstruktioner.

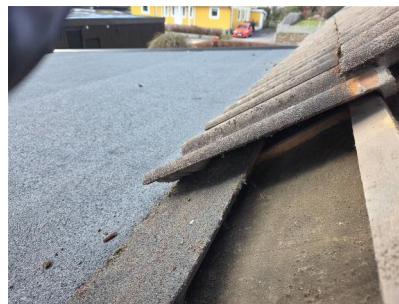
En glipa finns mellan uterummets papptak och husets underlagspapp. Risk för fuktskador finns ifall vatten rinner på underlagstaket och ner under uterummets tak.

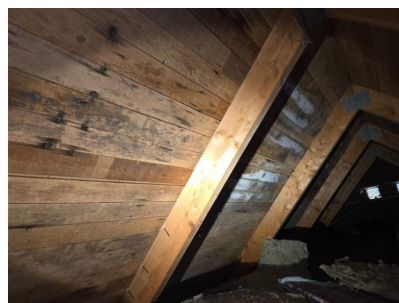
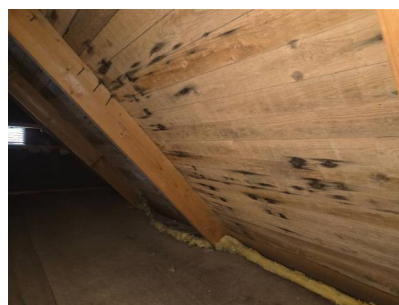
Mikrobiell påväxt/missfärgningar finns på underlagstaket.

Den upptäckta mikrobiella påväxten på underlagstaket kan vara ett tecken på att vinden tillförs fukt inifrån bostaden och/eller utifrån.

Vid kontroll av konstruktion mättes fuktkvoten i underlagstaket till mellan 13-16 %. Lokalt mättes fuktkvoten till 20 %.

Vi rekommenderar en fördjupad undersökning för att bedöma orsak och omfattning av de skador som noterats.

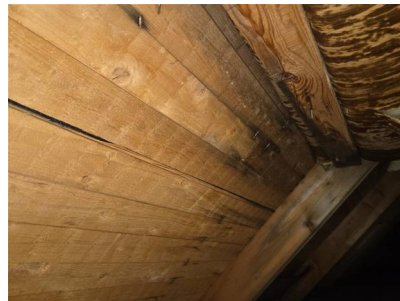
Missfärgningar finns i underlagstaket under takkupan. Fuktindikering utfördes på missfärgningarna utan anmärkning.

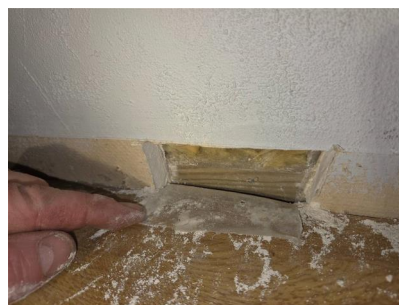
Ett provhål togs upp i nederkant av ytterväggen åt öster i sovrums 1.

Syllen består av tryckimpregnerat virke och går ner under golvnivå varför det inte går att se om underliggande fuktspärr finns.

Fuktkvoten mättes en bit ner i syllen till 15 %.

En provbit av syllen togs med för luktkontroll. Ingen avvikande lukt kunde upplevas från provet.

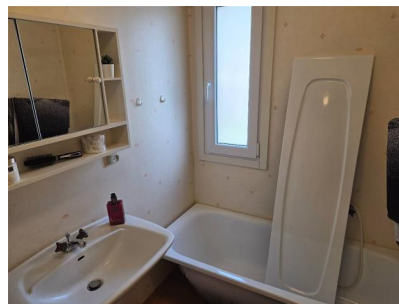
Fönstret är olämpligt placerat ovan badkaret.

Fönstrets placering i våtutrymmet utgör en risk för fuktskador i fönster- och väggkonstruktionen.

För att minska risken för fuktskador på fönster och väggkonstruktion rekommenderas att man skyddar fönstret mot vattenbegjutning.

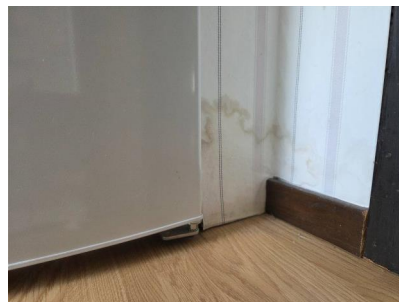
Missfärgningar finns i nederkant av väggen intill kylskåpet.

Detta beror enligt fastighetsägaren på att det blev stopp i slangen till kylskåpets kondenssopsamling.

Fuktindikering utfördes på missfärgningarna utan anmärkning.

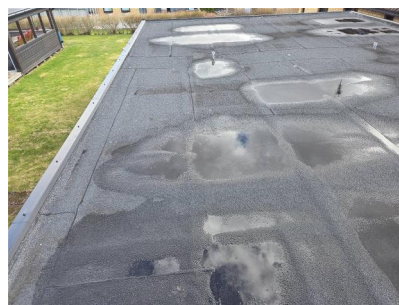
Takpappen är äldre.
Taket har bristfällig lutning så att vatten blir stående.
Taket sviktat mellan reglarna.

Kontakta fackman för kontroll och för bedömning av eventuella åtgärder.

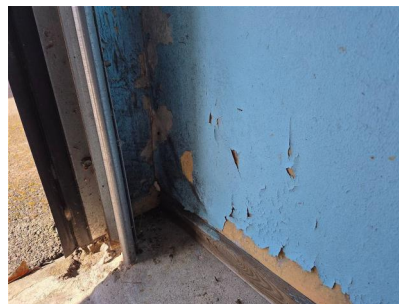
Missfärgningar och färgsläpp finns från väggar.
Något förhöjda fuktindikationer noterades på vägg vid porten.

Kontakta fackman för kontroll/åtgärder.
