Besiktningssprotokoll

Anticimex Försäkringsbesiktning i samarbete med Fastighetsbyrån

Fastighetsbeteckning: Lilla Spånhult 2:87	
Fastighetsadress: Lingonstigen 4	
Postnummer: 56231	Ort: Norrahammar

Besiktningdatum: 2026-04-01	Protokollnummer: 69624179
Temperatur: 0 °C	Väderlek: Klart
Tekniker: Niklas Stockhaus	
E-post: niklas.stockhaus@Anticimex.se	
Kontor: Jönköping	
Närvarande: Fastighetsägare

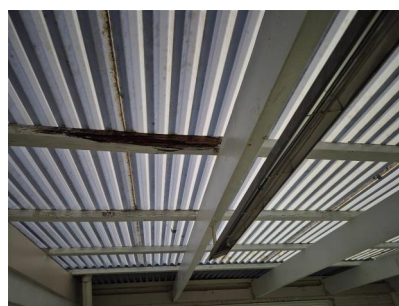
Plasttaket är otätt på vissa ställen samt rötskador finns i takbalkar.

Vi rekommenderar kontakt med takentreprenör för omläggning av taket. I samband med takrenoveringen bör angränsande konstruktioner kontrolleras för att upptäcka eventuella följskador.

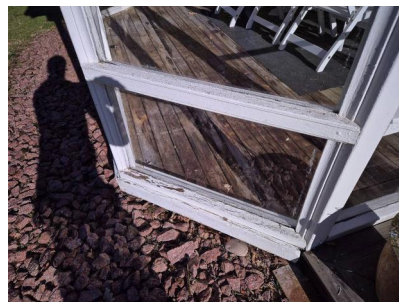
Enstaka panelbrädor har mindre rötskador.
Fasadpanelen är i behov av målning/underhåll på vissa ställen.

Fasadbeklädnad och träkonstruktioner där målningsbehov finns riskerar att få fukt- och mer rötskador på grund av sämre vattenavvisande förmåga.

För att öka livslängden på fasadbeklädnaden rekommenderas målning och underhåll. I samband med ommålning rekommenderas att de rötskadade panelbrädorna byts ut.

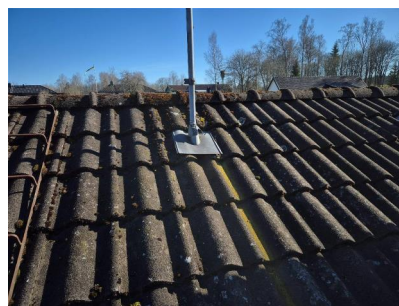
Yttertaket är äldre.

Mospåväxt finns på takpannor.

Plåtdetaljer vid antenn är otät mot pannor.

Takpannor, plåtdetaljer och underlagspapp har enligt vår bedömning en begränsad livslängd. Eftersom taktäckningen är äldre har det ett minskat motstånd mot vatteninträning. Detta i sin tur kan leda till fuktskador på träläkt och vidare ner i underliggande konstruktioner.

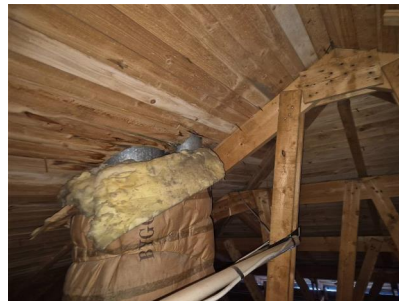
Vid kontroll av vinden har fuktvärden under kritisk fuktnivå för mikrobiell tillväxt uppmätts, dock finns mikrobiell påväxt på underlagstak och någon missfärgning.

Fuktkvoten i underlagstak/takbjälkar uppmättes till 12 %.

Den upptäckta mikrobiella påväxten på underlagstaket är ett tecken på att vinden har tillförts eller tillförs fukt inifrån bostaden. Observera att besiktning av bostadens ventilationssystem inte har ingått i uppdraget.

För att komma tillrätta med detta kan fukttillförseln inifrån bostaden behöva minskas. Det kan göras genom att ventilationen i bostaden förbättras samt att eventuella otätheter i vindsbjälklaget (tak-/väggvinklar, taklucka med mera) tätas. Läs Anticimex faktablad om uppvärmda vindsutrymmen för tips och råd.

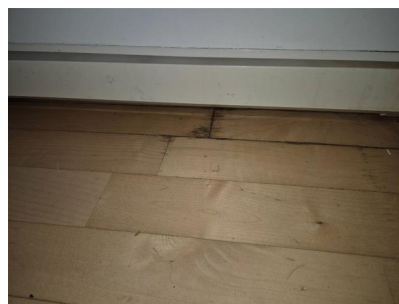
Missfärgning finns på golv vid kyl/frys.

Inga förhöjda fuktindikationer noterades.

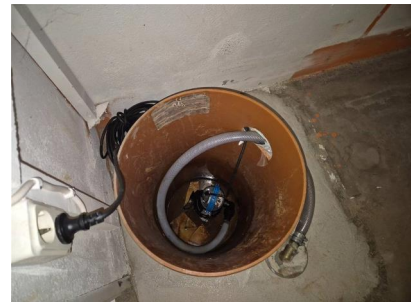
Pump är installerad ned i marken för att pumpa bort vatten.

Rekommendation är att kontrollera/utföra service på pump regelbundet.

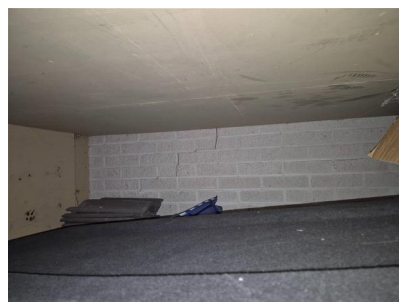
Vid kontroll av väggsvyll i garaget vid vattenutkastaren uppmättes fuktvärden under kritisk nivå för mikrobiell tillväxt och normal lukt upplevdes.

Fuktkvoten uppmättes till 15 % i träsvyll mot betongsockel. Träsvyllen är missfärgad. Kan bero på vatten från utkastaren eller naturlig fuktvandring från betongen.
