Fastighetsbeteckning
Herrestads-Åker 2:37
Adress
Åkersvägen 3
45175 Uddevalla

**Besiktningssuppgifter**

Uppdragsnummer P5413
Besiktningdatum 2026-03-31
Besiktningföretag OBM Besiktning Bohuslän AB
Besiktningförrättare Mattias Gunnarsson
Närvarande Säljare samt son och dotter.
Giltig till och med 2027-03-31

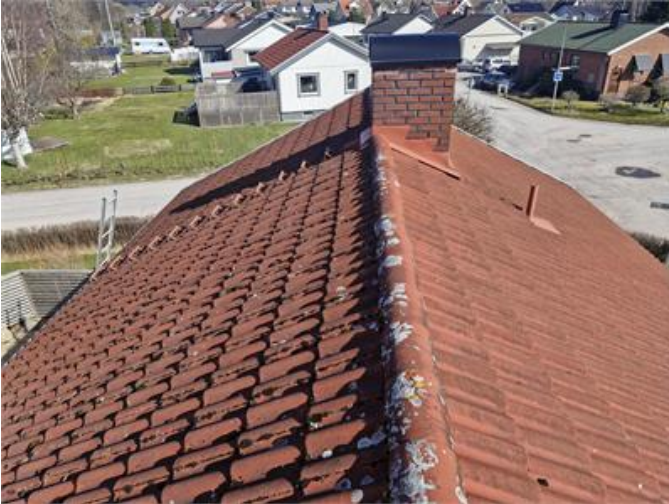
Besiktningresultat					
Bedömningsskala: 1 = Utan anmärkning, 2 = Påpekande, 3 = Bör åtgärdas, 4 = Ej besiktningsbart					
Byggnadsdel	1	2	3	4	Anmärkning
Utvändigt					
Mark		X			Fuktskydd och dränering delvis original (söder, väster samt halva norr). Rabatt mot huset på södersidan. På östra gaveln har fuktskyddsmattan släppt från kantlisten. Se kommentar/riskanalys.
Sockel		X			Enstaka mindre/tunna sprickor. Grundmuren är flammig.
Trappa		X			Entretrappan har satt sig, släppt från grundmuren.
Fasad			X		Original panel. Gavelspetsar har kraftigt färgsläpp, bytesbehov. Vindskivor har lokala rötskador i ändträ och skarvning, bytesbehov. Se kommentar/riskanalys.
Fönster			X		Original och i behov av renovering alt byte. Färg- och kitsläpp noterades på flera fönster och foder.
Dörrar		X			Original.
Stuprör & Rännor		X			Lövsilar finns ej, ökad risk för stopp i markledning.
Tak		X			Mossa på pannorna på norra sidan.

Tak, mossa på norra sidan.

Mosspåväxt och liten överlappning på takpannorna, liten taklutning och utsatt läge medför också ökad risk.

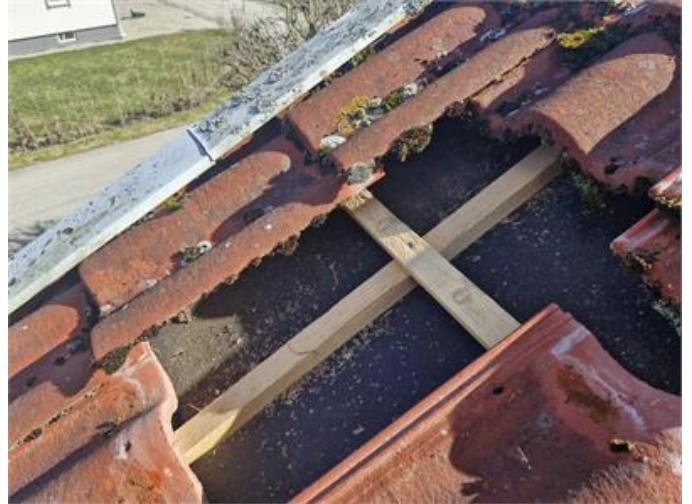
Tak, kontroll under pannor.

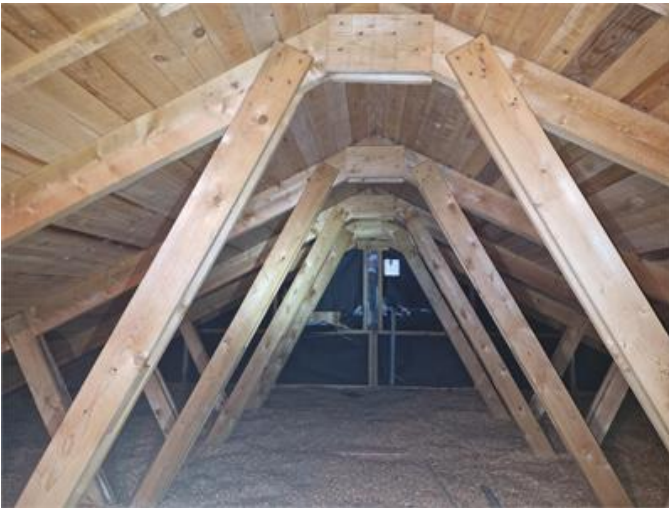
Nockvind, översiktsbild.

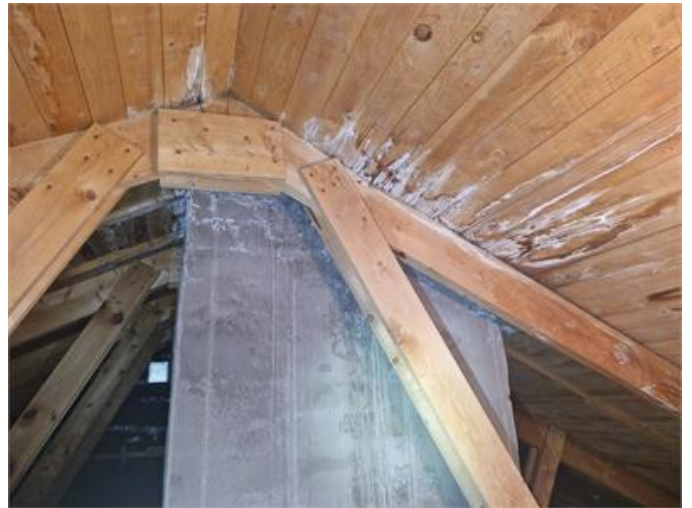
Besiktningresultat					
Bedömningskala: 1 = Utan anmärkning, 2 = Påpekande, 3 = Bör åtgärdas, 4 = Ej besiktningbart					
Byggnadsdel	1	2	3	4	Anmärkning
Nockvind		X			Fuktanvisningar i underlagstaket runt murstock, torra och sannolikt sedan innan takrenovering. Håll under uppsikt.
		X			Vindsluckan oisolerad och bedöms otät. Se kommentar/riskanalys.
Källare					
Allmänt		X			Äldre källare med betongplatta och motfyllda grundmurar är generellt ansett en riskkonstruktion för fuktskador. Lagningar/spacklingsarbete förekommer i nederkant av grundmurar, utfört i samband med omdränering. Uppreglat golv i Allrum samt tapeter på grundmurar. Flytande golv med plastmatta i Gästrum. Vid kontroll av konstruktionen upplevdes ingen avvikande lukt och fuktvärden under gränsvärde uppmättes. Se kommentar/riskanalys samt bilaga "Kontroll av konstruktion". Kommentaren gäller hela källaren och anges ej för vardera rum nedan.

Om det finns brister i tätningen mellan ett varmt och ett kallt utrymme finns det en risk för förhöjd luftfuktighet vintertid med mikrobiell skador i underlagstaket som följd.

Nockvind, torra fuktanvisningar runt murstock.

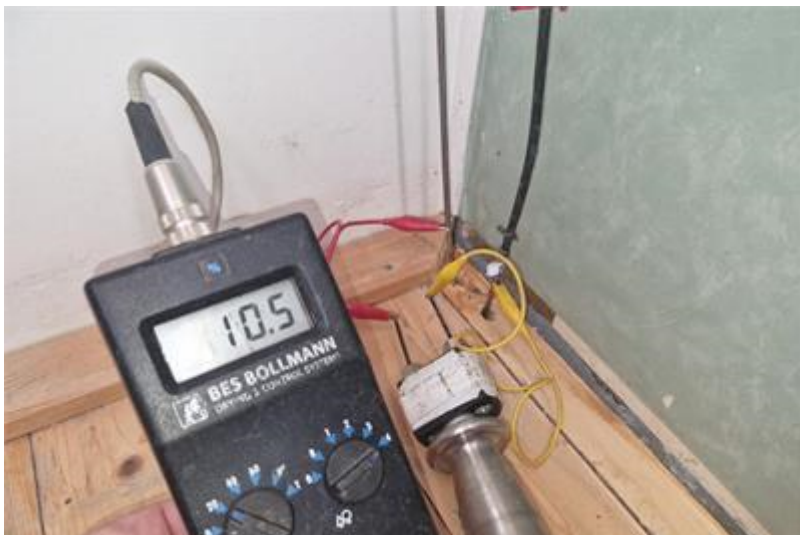
Kontroll av konstruktionen gjordes via stickprovsmässig håltagning i under golvlist söder i Allrum.

Ingen avvikande lukt upplevdes i konstruktionen och fuktvärden under gränsvärdet för mikrobiell tillväxt uppmättes.

Fuktkvoten uppmättes till 10-11% i golvregel.

Risk för mikrobiell tillväxt föreligger vid en fuktkvot på 17% och rötskador >28%.
