Stekpannan 51

Stockvägen 26

Uppdragsnummer	AB6824
Besiktningdatum	2026-04-01
Besiktningföretag	OBM Besiktningsservice AB
Besiktningförrättare	Magnus Holm
Närvarande	Fastighetsägare
Giltig till och med	2027-04-01

Besiktningens resultat					
Bedömningssskala: 1 = Utan anmärkning, 2 = Påpekande, 3 = Bör åtgärdas, 4 = Ej besiktningsbart					
Byggnadsdel	1	2	3	4	Anmärkning
Vind		X			- Genomföring för parabolantenn bör ses över på grund av otäthet. - Lokalt förekommer fuktfläckar på underlagstak, vilket bör kontrolleras regelbundet för att fastställa om åtgärdsbehov föreligger. Inga avvikande fuktvärden erhöles.
Övre plan					
Hall	X				
Sovrum 1	X				
Sovrum 2	X				
Badrum		X			- Utrymmet har äldre standard och renoveringsbehov föreligger, se därför info på protokollets sista sida pos. 12. - Tröskel saknas. - Hela golvet lutar ej mot golvbrunn.
				X	Manschett i golvbrunn är ej besiktningsbar, vilket medför att tätskiktets anslutning till golvbrunnen ej kan bedömas.
					Fuktindikering har utförts stickprovsmässigt utan att några förhöjda fuktindikationer erhöles.
Sovrum 3	X				
Entréplan					
Entréhall	X				
Klädkammare	X

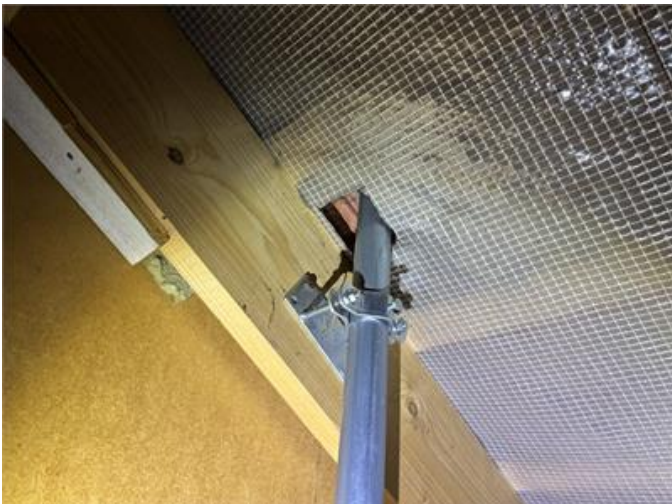
Bilden är tagen på vinden och visar otäthet i taket vid genomföring för parabol.

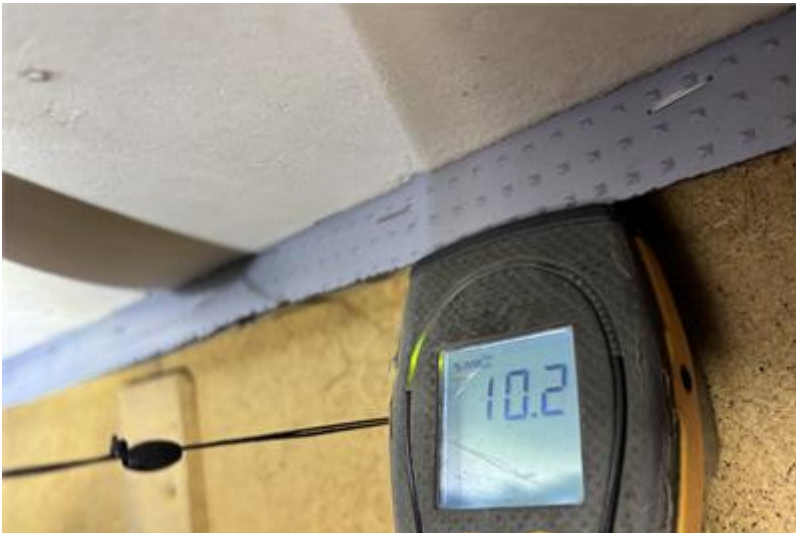
Byggnadsdel	Krypgrund.
Konstruktionsdel	Golvbjälklag ovan krypgrund.
Konstruktionsuppbyggnad	Masonitskivor, träbjälklag, isolering, övergolv.

Vid stickprovskontroll uppmättes fuktvärden under gränsvärdet och ingen avvikande lukt upplevdes.

Fuktkvoten uppmättes till mellan 10-12%, vilket är under gränsvärdet.

Resultatet av stickprovskontrollen ger inga indikationer på att skador förekommer.
