Fastighetsbeteckning
Landvetters-Backa 1:51
Adress
Grönebackevägen 18
43836 Landvetter

**Besiktningssuppgifter**

Uppdragsnummer O31298
Besiktningdatum 2026-04-01
Besiktningföretag OBM Besiktning Väst AB
Besiktningförrättare Magnus Eldén
Närvarande Fastighetsägare
Giltig till och med 2027-04-01

Byggnadsbeskrivning Enplans friliggande villa	Byggnadsår 1949
Till eller ombyggnad	Övrigt Huset är möblerat. Sidobyggnader ingår inte i besiktningen.

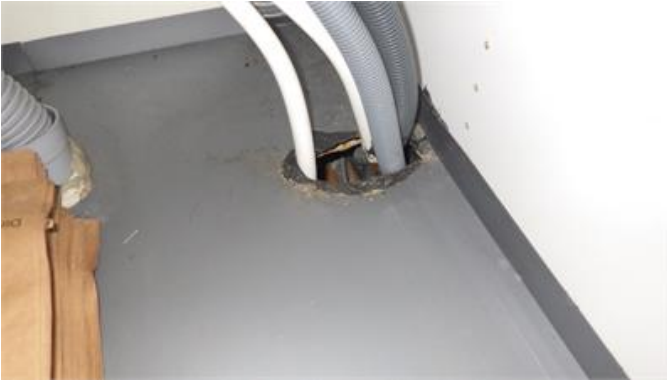
Kök: När inte fuktskyddet i diskbänkskåpet är tätslutande finns det en risk för skador i samband med läckage, det kan ta tid att upptäcka läckage/skada. Dessa skador påverkar byggnaden negativt.

Otätt mellan rör och fuktskydd i diskbänksskåpet

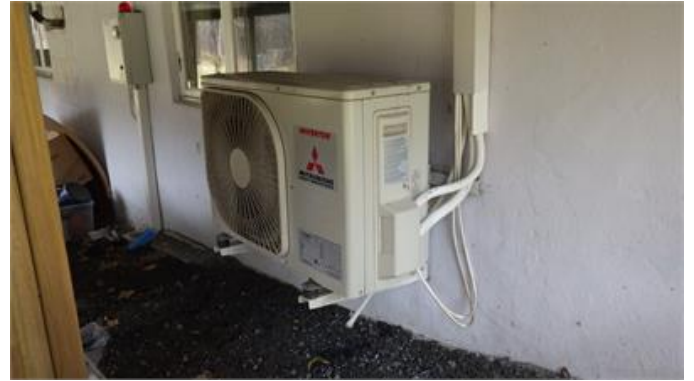
Fasad: Om kondensvatten från värmepumpens utomhusdel som är monterad på fasaden inte leds bort utan får rinna ut i anslutning till byggnaden finns det en risk att man ökar fuktillskottet i grundkonstruktionen som då kan orsaka skador i byggnaden.

Värmepumpens utomhusdel monterad på huslivet

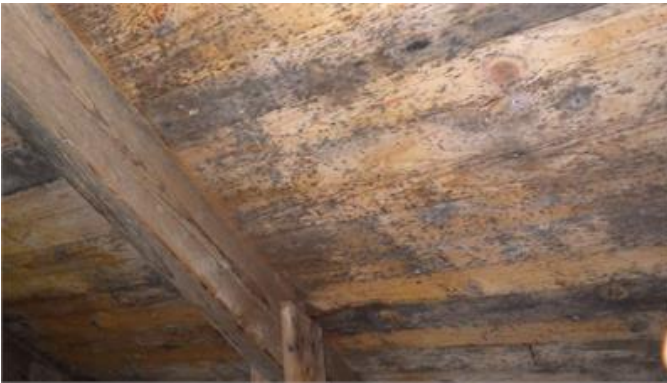
Vind: När det finns brister i tätningen mellan ett kallt och ett varmt utrymme finns det en risk att relativt varm och fuktig luft kommer ut från det varma utrymmet till det angränsande kalla utrymmet och träffar en kall yta och kondenserar. Missfärgning på yttertaksstrukturen är en indikering på att inneluften har kommit ut i vinden så att ett gynnsamt klimat för en mikrobiell tillväxt har uppstått. Det kan vara en indikering på att ventilationen inomhus är undermålig. För detta fortgå finns det en risk att man kan få skador på konstruktioner som i en förlängning påverkar byggnaden och inomhusmiljön negativt. För att möjliggöra en besiktning av hela vindsutrymmet rekommenderas det att t. ex. landgångar monteras i utrymmet.

Mikrobiell påväxt på insida yttertaket på vinden
