# Besiktningssprotokoll

Anticimex Försäkringsbesiktning i samarbete med Fastighetsbyrån

Fastighetsbeteckning: Stammen 7	
Fastighetsadress: Källebergsvägen 1	
Postnummer: 702 21	Ort: Örebro

Besiktningdatum: 2026-03-31	Protokollnummer: 69613759
Temperatur: 3 °C	Väderlek: Mulet
Tekniker: Henrik Barth	
E-post: henrik.barth@anticimex.se	
Kontor: Örebro	
Närvarande: Fastighetsägare

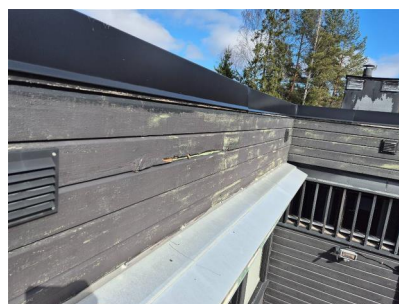
Enstaka panelbrädor har mindre rötskador. Fasadpanelen är i behov av målning/underhåll.

Fasadbeklädnad och träkonstruktioner där målningsbehov finns riskerar att få fukt- och rötskador på grund av sämre vattenavvisande förmåga. För att öka livslängden på fasadbeklädnaden rekommenderas målning och underhåll. I samband med ommålning rekommenderas att de rötskadade panelbrädorna byts ut.

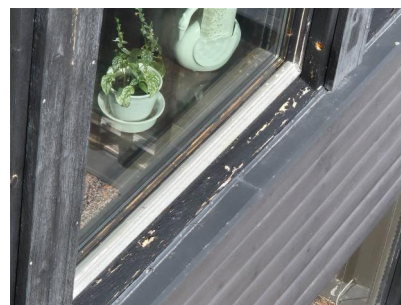
Fönster har färgsläpp och torrsprickor.

Fönsterbågar och fönsterkarmar där målningsbehov finns riskerar att få fukt- och rötskador på grund av sämre vattenavvisande förmåga.

För att öka livslängden på fönster rekommenderas målning och underhåll.

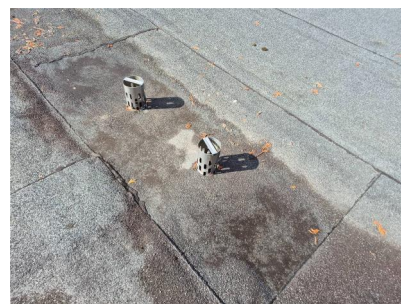
Inbyggda hängrännor och stuprör.

Eftersom vatten från taket avleds med inbyggda hängrännor/invändiga stuprör finns en ökad risk för fuktskador i omkringliggande konstruktioner.

Vanliga orsaker till fuktskador är läckage i skarvar på hängrännor och stuprör eller igensatta takbrunnar.

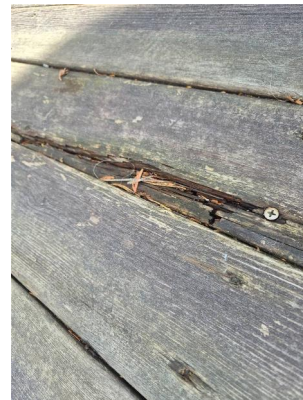
Rötskador finns på altan.

Rötskador i altan och altanräcke är ett tecken på bristande fuktskydd och hög fuktpåverkan.

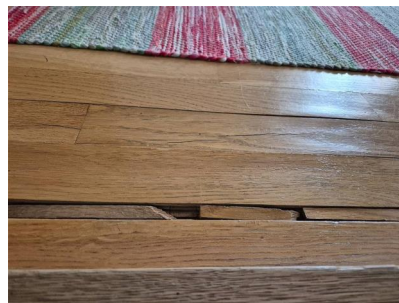
Golvet har fuktfläckar.

Fuktfläckar kan bero på olika saker, och kan vara ett tecken på en tidigare eller en pågående fuktskada.

Vi rekommenderar en fördjupad undersökning för att bedöma orsak och omfattning.

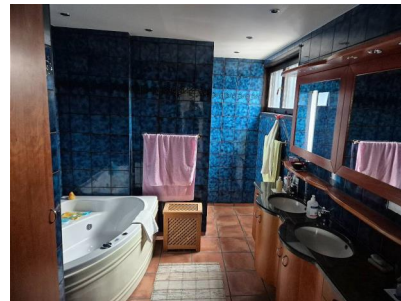
Våtutrymmet har äldre yt-/tätskikt.

Utrymmet är äldre och har passerat tiden för sin tekniska livslängd.

Renovering av utrymmet rekommenderas. Kontakta en behörig våtrumsentreprenör för en renovering. I samband med renoveringen bör omkringliggande konstruktioner kontrolleras för att upptäcka eventuella följskador.

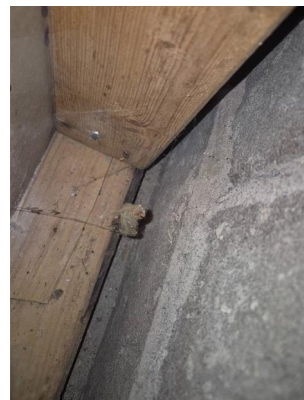
Vid kontroll av konstruktion uppmättes fuktvärden över kritisk nivå för mikrobiell tillväxt och normal lukt upplevdes.

Källargrundmurar med påreglade isolerade ytterväggar.  
Fuktkvoten uppmättes till 18 % och en normal lukt kunde kännas i golv/vägg vinkel.

Vi rekommenderar en fördjupad undersökning för att bedöma orsak och omfattning. Det är viktigt att tänka på att denna rekommendation om fördjupad undersökning gäller hela källaren.
