Besiktningssprotokoll

Kompletterande besiktning
Anticimex Försäkringsbesiktning i samarbete med Fastighetsbyrån

Fastighetsbeteckning: Ramstorp 1:7	
Fastighetsadress: Holmakärr 5	
Postnummer: 432 66	Ort: Veddige

Kompletterande besiktning

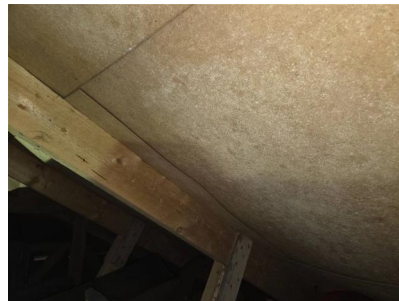
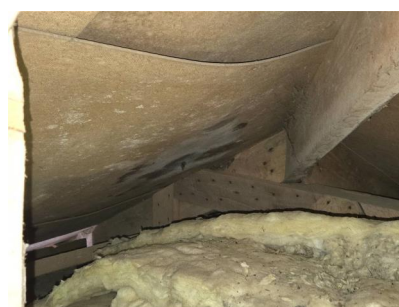
Missfärgningar och mikrobiell påväxt förekommer på underlagstaket.

Inga förhöjda fuktindikationer påvisades.

Kontakta fackman för kontroll av orsak och omfattning samt för bedömning av lämpliga åtgärder.

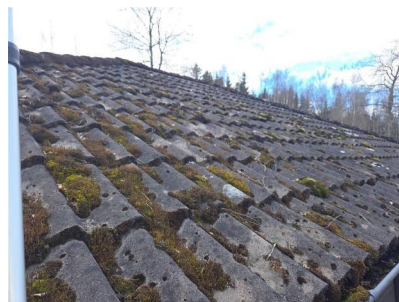
Mossa förekommer på taket.

Det gör det svårt att se skadade betongpannor.

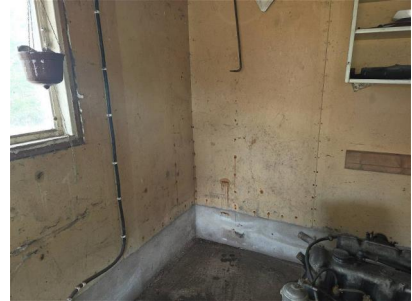
I garaget i hörnet mot sydväst har bohag varit förvarat mot väggarna tills för ett par dagar sedan.

Missfärgningar finns på väggarna i garaget.

I hörnet åt sydväst påvisades förhöjda fuktindikationer från golvet och cirka 1 m upp.

Vi rekommenderar en fördjupad undersökning för kontroll av orsak och omfattning samt för bedömning av lämpliga åtgärder.
