Besiktningssprotokoll

Anticimex Försäkringsbesiktning i samarbete med Fastighetsbyrån

Fastighetsbeteckning: Bromma 1:8	
Fastighetsadress: Bromma 1	
Postnummer: 641 95	Ort: Katrineholm

Besiktningdatum: 2026-03-25	Protokollnummer: 69623909
Temperatur: 8 °C	Väderlek: Mulet
Tekniker: Marcus Axinge	
E-post: marcus.axinge@anticimex.se	
Kontor: Eskilstuna	
Närvarande: Mika leppälä / Son till fastighetsägare

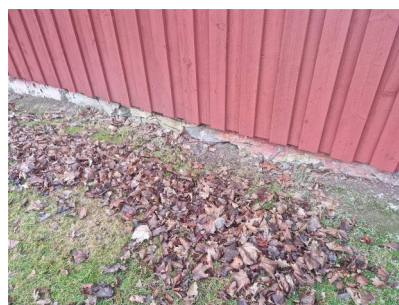
Utvändigt / Sockel

Sprickor finns i sockel.

Dessa bedöms inte ha lett till bakomliggande skador.

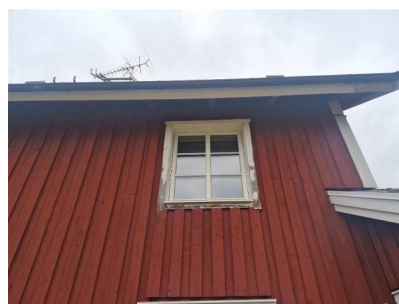
Utvändigt / Fasad

Fasadpanelen och foder runt fönster är i behov av målning/underhåll.
- Rötskador finns lokalt.

Fasadbeklädnad och träkonstruktioner där målningsbehov finns riskerar att få fukt- och rötskador på grund av sämre vattenavvisande förmåga. För att öka livslängden på fasadbeklädnaden rekommenderas målning och underhåll.

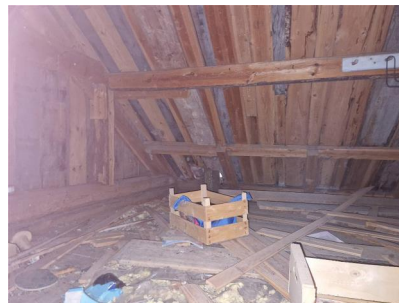
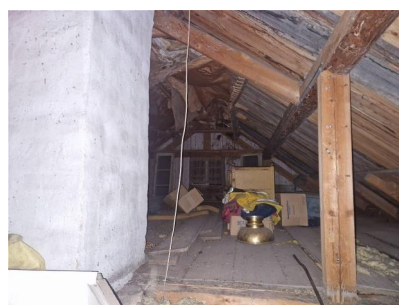
Utvändigt / Äldre vind

Underlagstaket har fuktfläckar/rinnmärken.
- Läckage vid luftningsrör avlopp. se notering sovrum 2

Fuktfläckar kan bero på olika saker, och kan vara ett tecken på en tidigare eller ett pågående läckage.

Vi rekommenderar en fördjupad undersökning för att bedöma orsak och omfattning.

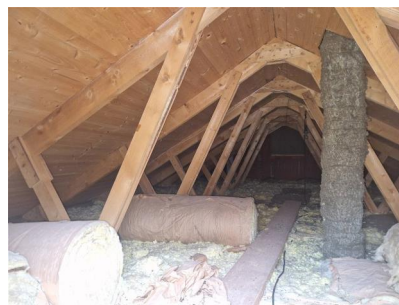
Utvändigt / Vind tillbyggnad

Vid kontroll av vinden uppmättes fuktvärden under kritisk fuktnivå för mikrobiell tillväxt och en normal lukt upplevdes.
Fuktkvoten i underlagstak/takbjälkar uppmättes till 12 %.

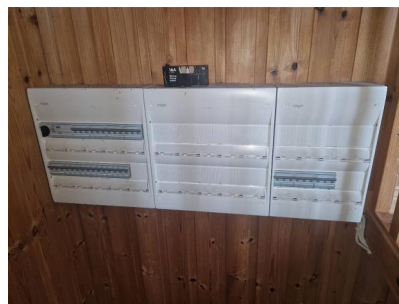
Entréplan / Trappa

Gruppförteckning över elcentralen saknas.
- El-centralen har jordfelsbrytare.

"Gruppförteckning" är en lista som ska vara placerad vid elcentralen. Den visar vilka säkringar som är anslutna till vilka armaturer, vägguttag och apparater. Den är också till för att underlätta vid felsökning och elarbeten.

Kontakta en elektriker för att upprätta en gruppförteckning som placeras i närheten av elcentralen.

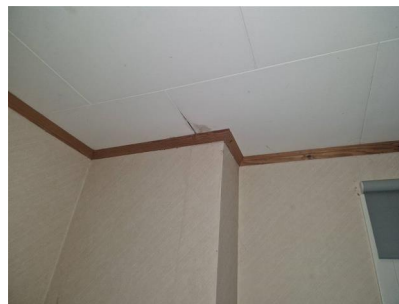
Övre plan / Sovrum 2

Taket har fuktfläckar.
Detta är en följdskada efter pågående läcka på vind vid rögenomföring tak.
- Se notering äldre vind.

Vi rekommenderar en fördjupad undersökning för att bedöma orsak och omfattning.
