Fastighetsuppgifter

Harven 4

Lövåsvägen 50

Uppdragsnummer	C18048
Besiktningsdatum	2026-04-01
Besiktningföretag	OBM Fuktteknik AB
Besiktningförrättare	Anders Borgenvik
Närvarande	Anhörig
Giltig till och med	2027-04-01

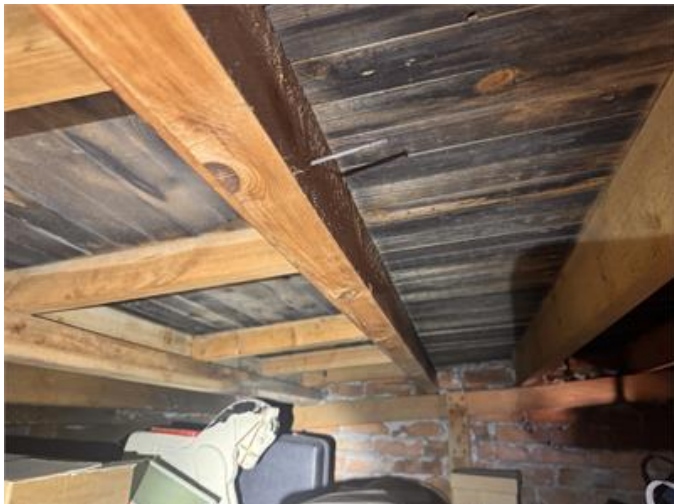
Mikrobiell påväxt förekommer på yttertaketets insida. Det kan ej bedömas om detta är ett pågående problem eller av äldre ursprung då ventilationsåtgärder är utförda. Inga förhöjda fuktvärden uppmättes vid besiktningen. Ventilationskanaler på vindsutrymmet är oisolerade. Yttertaketets insida bör därför kontrolleras regelbundet, se även info på protokollets näst sista sida, pos. 3.

Bild visar mikrobiell påväxt mot underlagstak.

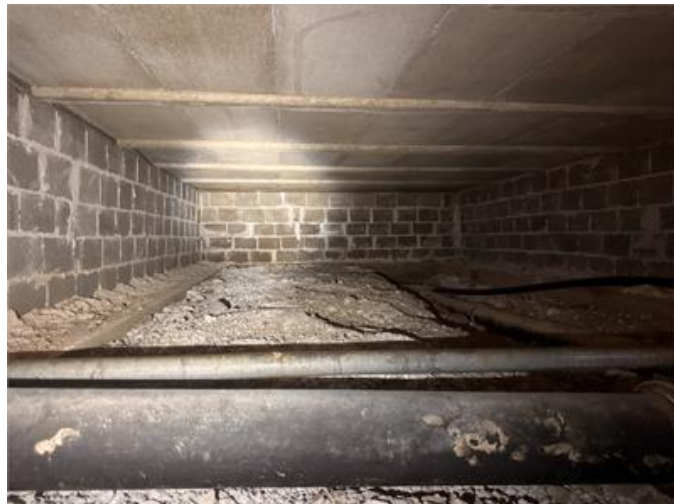
En krypgrund är en riskkonstruktion med avseende på fukt- och mikrobiella skador. Bjälklag har en undersida av betong med ett uppreglat golv ovan. Markytan i grunden saknar täckning av plastfolie och kalkutfällning förekommer på sockeln. För att säkert fastställa grundens funktion och golvbjälklagets kondition krävs alltid en fortsatt teknisk undersökning. Se även protokollets näst sista sida Pos. 10.

Bild visar del av krypgrunden.
