# Besiktningssprotokoll

Anticimex Försäkringsbesiktning i samarbete med Fastighetsbyrån

Fastighetsbeteckning: Fjällskivlingen 1	
Fastighetsadress: Skolgången 1	
Postnummer: 831 61	Ort: Östersund

Besiktningdatum: 2026-03-30	Protokollnummer: 69628211
Temperatur: 5 °C	Väderlek: Halvklart
Tekniker: Mikael Persson	
E-post: mikael.persson@anticimex.se	
Kontor: Sundsvall	
Närvarande: Fastighetsägaren

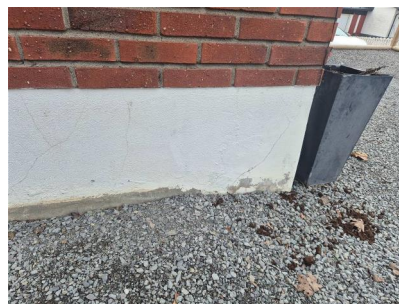
Sprickor och målningens behov på delar av sockel.

Dessa bedöms inte ha lett till bakomliggande skador.

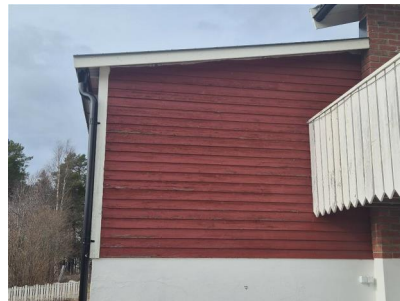
Fasadpanelen på garage är i behov av målning/underhåll.

För att öka livslängden på fasadbeklädnaden rekommenderas målning och underhåll.

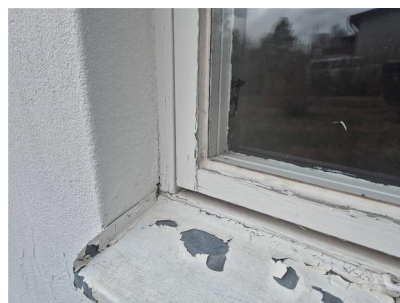
Fönster är i behov av målning/underhåll.

För att öka livslängden på fönster rekommenderas målning och underhåll.

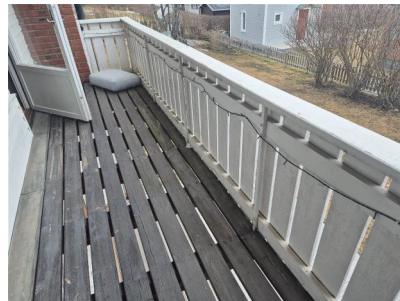
Balkongräcke har mindre rötskador.

Byt ut rötskadade delar.

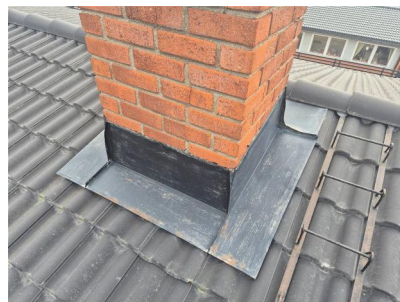
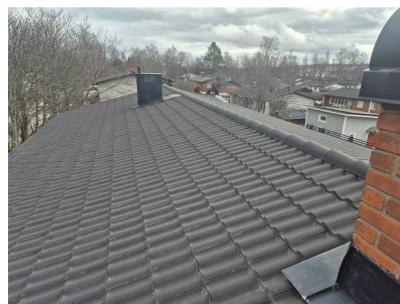
Äldre plåtdetaljer på yttertaket är inte utbytta i samband med takreningen.

Detta kan leda till fuktskador i bakomliggande konstruktioner.

Kontakta en plåtslagare för kontroll och åtgärd.

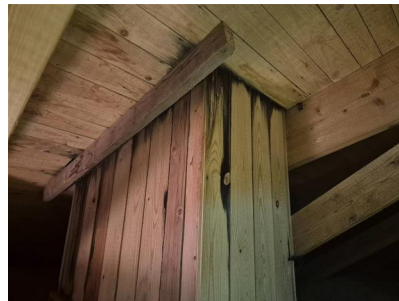
Underlagstaket har äldre fuktfläckar.

Noterade fuktfläckar uppstod sannolikt innan takomläggningen.

Vid kontroll av vinden uppmättes fuktvärden under kritisk fuktnivå för mikrobiell tillväxt och en normal lukt upplevdes. Fuktkvoten i underlagstak/takbjälkar uppmättes till 12 %.

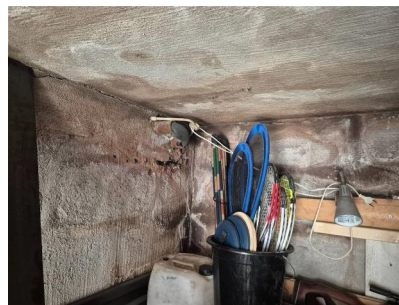
Spår av fuktbelastning på vägg.

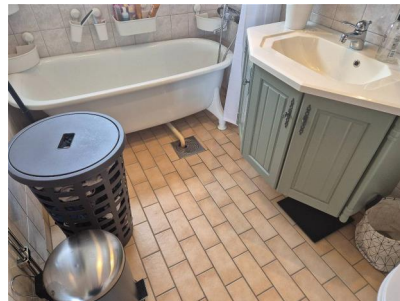
Våtutrymmet har äldre yt-/tätskikt.  
Rostig gjutjärnbrunn, ej utbytt vid renovering.  
Fönster i plats för bad/dusch.  
Bomljöd förekommer på klinker.

Eftersom funktionen, som innebär att ytskiktet/tätskiktet ska vara vattentätt, kan vara nedsatt finns en ökad risk att vatten tränger igenom ytskiktet/tätskiktet med vattenskador i omkringliggande konstruktioner som följd.

Fuktindikering i utrymmet gav inga förhöjda fuktindikationer.

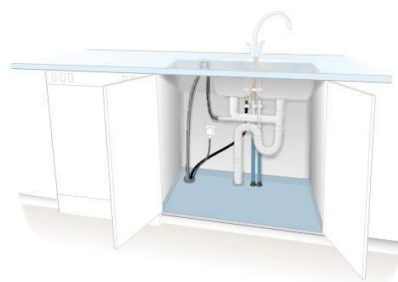
Fuktskydd saknas i diskbänksskåp.

Utan fuktskydd är det svårt att upptäcka läckage från rörledningar. Vatten kan då tränga in i omkringliggande konstruktioner och orsaka fuktskador.

För att upptäcka eventuella läckage, installera ett fuktskydd.

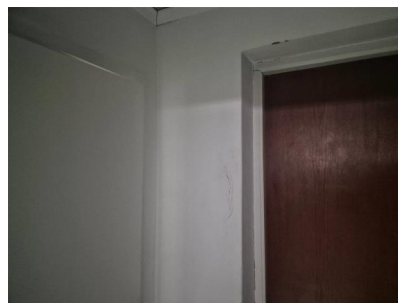
Mindre sprickor finns allmänt på källarväggar.

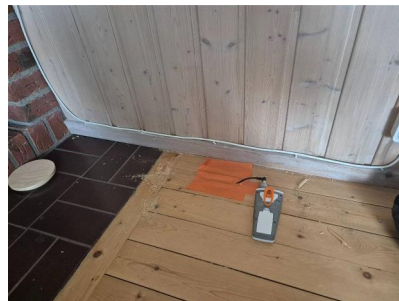
Vid kontroll av golv konstruktion uppmättes fuktvärden över kritisk nivå för mikrobiell tillväxt och normal lukt upplevdes.

Grundläggningen består av en betongplatta på mark utan underliggande isolering och med ett uppreglat isolerat golv dikt an betongen. Denna konstruktion får ofta skador på grund av naturlig fuktvandring. Fuktkvoten uppmättes till 16% och den relativa fuktigheten till 86 % vid 16,8 grader.

Jag rekommenderar att riva ut golvkonstruktionen och ersätta med ett modernare byggnadssätt.
