# Besiktningssprotokoll

Anticimex Försäkringsbesiktning i samarbete med Fastighetsbyrån

Fastighetsbeteckning: Järbo-Finnäs 4:21	
Fastighetsadress: Finnäsgatan 23	
Postnummer: 811 71	Ort: Järbo

Besiktningdatum: 2026-03-31	Protokollnummer: 69614164
Temperatur: 4 °C	Väderlek: Molnigt
Tekniker: Filip Eklund	
E-post: filip eklund@anticimex.se	
Kontor: Gävle	
Närvarande: Två representanter för dödsboet.

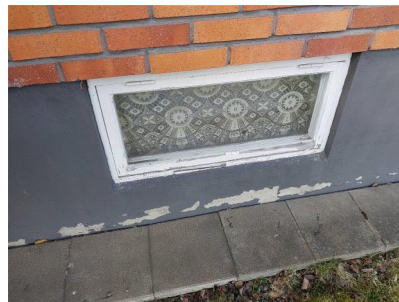
#### Utvändigt / Sockel

Mindre puttsläpp finns på sockel.

Detta bedöms inte ha lett till bakomliggande skador.

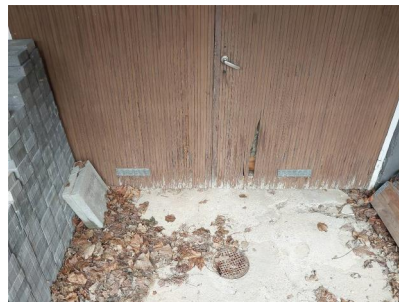
#### Utvändigt / Dörrar

Garageporten är i behov av målning/underhåll

För att öka livslängden på dörr rekommenderas målning och underhåll.

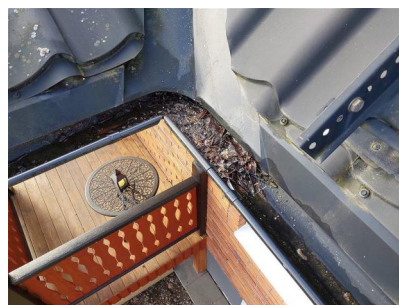
### Utvändigt / Hängrännor / Stuprör

Hängrännor är skräpfyllda.  
För att förhindra översvämning rekommenderas rensning av hängrännor.

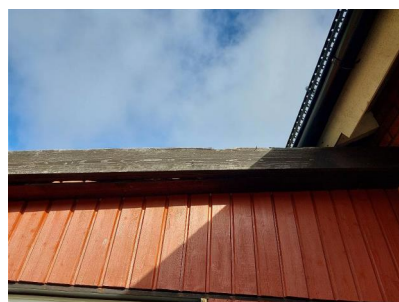
### Utvändigt / Uterum

Lokal rötskada noterades på vindskivan på uterummet.  
Hängrännor saknas på uterummet och plåttaket avslutas innan vindskivan.  
Uterum är ofta inte byggda med samma byggstandard som huvudbyggnader. Exempelvis takkonstruktioner bedöms ofta bestå av underdimensionerade takbjälkar med långa spännvidder och ofta liten till ingen taklutning alls.

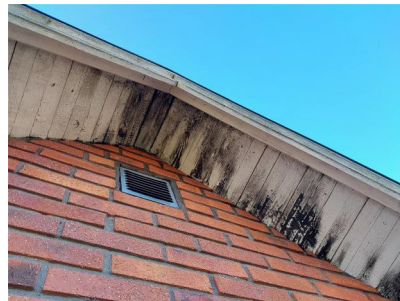
## Utvändigt / Tak

Missfärgningar finns på takutsprånget. Detta bedöms höra ihop med missfärgningarna på vinden.

Se "Utvändigt / Vind"

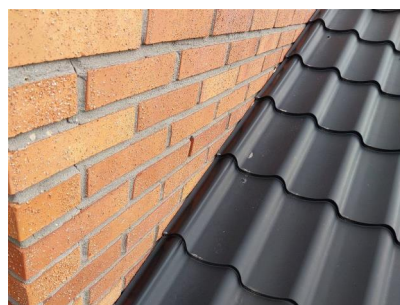
## Utvändigt / Tak över garageport

Anslutningen mellan taket över garageporten och fasaden saknar anslutningsplåt.

Montera anslutningsplåt för att undvika att vatten tränger ner i underliggande konstruktion.

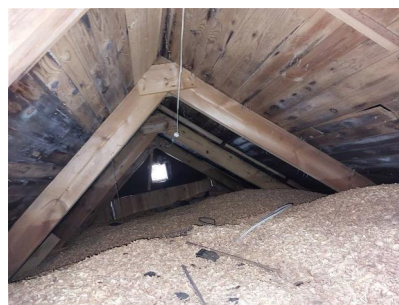
### Utvändigt / Vind

Det jag främst vill påtala är att jag noterade missfärgningar och mikrobiell påväxt på underlagstaket på vinden och sidovindarna. Detta är inget ovanligt och beror ofta på att den uppvärmda luften inomhus på vintern bär med sig fukt upp på vinden och kondenserar mot det kalla yttertaket. I och med att fönstren bytts ut till 3-glas isolerfönster samt husets värmekälla har bytts ut till bergvärme har man även påverkat ventilationen och därmed fuktpåverkan på vinden. Murstocken värms inte längre upp på samma vis som tidigare, vilket påverkar självdraget negativt samt gör så att vinden blir kallare på vinterhalvåret. För att åtgärda detta bör husets ventilation förbättras för att minska fuktillskottet till vinden. Min rekommendation är att ventilationen ses över av sakkunnig för att säkerställa funktion och åtgärd.

Missfärgningar och mikrobiell påväxt finns på underlagstaket.

Detta kan vara ett tecken på att vinden tillförs fukt inifrån bostaden. Observera att besiktning av bostadens ventilationssystem inte har ingått i uppdraget.

För att komma tillrätta med detta kan fuktillförseln inifrån bostaden behöva minskas. Det kan göras genom att ventilationen i bostaden förbättras samt att eventuella otätheter i vindsbjälklaget (tak-/väggvinklar, vindslucka med mera) tätas. Läs Anticimex faktablad om oppvärmda vindsutrymmen för tips och råd längst ner i protokollet.

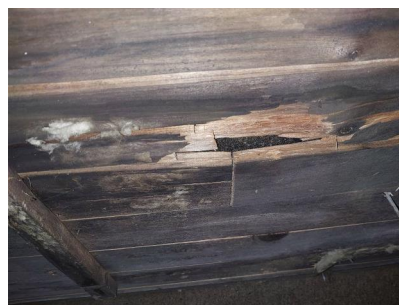
### Utvändigt / Sidovind 3

Missfärgningar och mikrobiell påväxt finns på underlagstaket.

Här noterades även en rötskada på råsponten men denna var torr vid besiktningstillfället och upplevs som äldre.

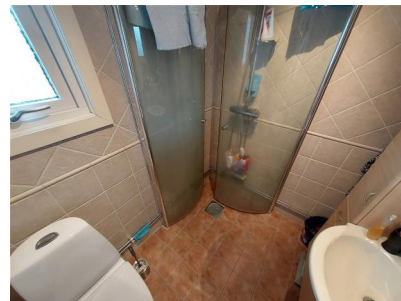
### Entréplan / Badrum

Rör genomföring finns i golv bredvid toalettstolen.

Detta är ett avsteg från branschreglerna men min bedömning är att risken för skada på grund av detta är liten då dom är placerade långt från duschplats och utsätts inte för vattenbegjutning.

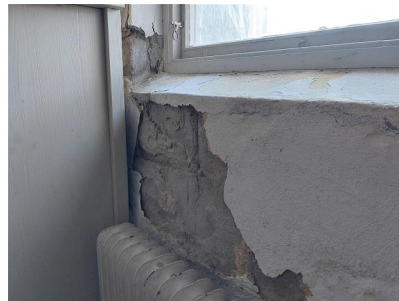
### Källarplan / Garage

Puts- och färgsläpp finns på källarväggar.  
Ålder och omfattning på källarens utvändiga fuktskydd är okänt.

Puts- och färg som släppt från underlaget invändigt på källarytterväggarna kan vara ett tecken på att källarens utvändiga fuktskydd inte längre fungerar tillfredsställande. Eftersom väggarna i källaren är putsade och målade är detta främst en estetisk brist.

Om man vill åtgärda detta måste källarens utvändiga fuktskydd förbättras.  
Läs Anticimex faktablad om källare för tips och råd.
