Brunstorp 3:38

Brunebergsvägen 33

| Uppdragsnummer | O31301 |
| Besiktningsdatum | 2026-04-01 |

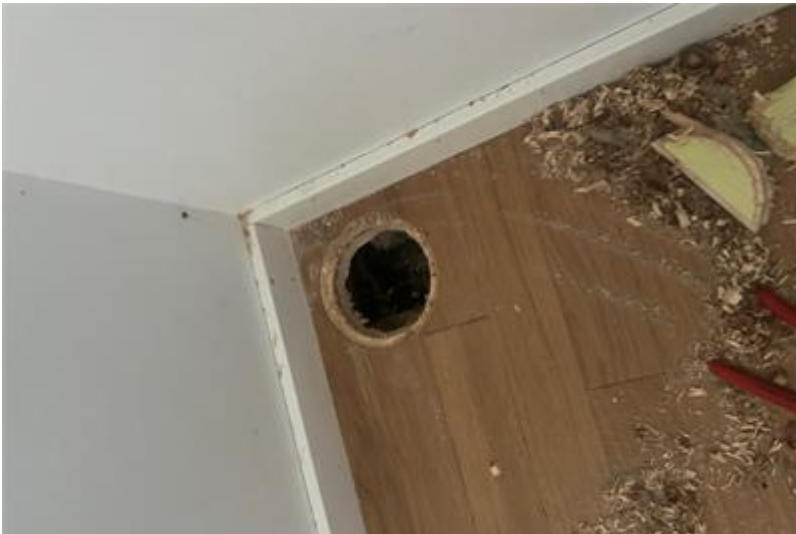
| Byggnadsdel | Källare. |
| Konstruktionsdel | Konstruktioner av organiskt material. |

Samtliga provhåltagningar och fuktkvotsmätningar är stickprovskontroller och mätvärden kan variera med årstider mm. Gränsen för mikrobiell tillväxt i trä går vid ca 17 % och för rötskador vid ca 28 % fuktkvot. Ett provhål togs upp i den uppreglande golvkonstruktionen och i en spikregel uppmättes fuktkvoten till över 28 % och i en väggregel till ca 25-28 %. En avvikande lukt upplevdes i provhålet.

Vid kontroll av konstruktion noterades fuktkvoter över kritiskt gränsvärde för mikrobiell tillväxt och för rötskador samt avvikande lukt. För att ta reda på orsak/omfattning av de fuktrelaterade bristerna rekommenderar vi därför att besiktningen kompletteras med en fördjupad teknisk undersökning.
