Besiktningssprotokoll

Anticimex Försäkringsbesiktning i samarbete med Fastighetsbyrån

Fastighetsbeteckning: Grävsta 16:6	
Fastighetsadress: Långvällsvägen 2	
Postnummer: 15394	Ort: Hölö

Besiktningdatum: 2026-04-01	Protokollnummer: 69613112
Temperatur: 12 °C	Väderlek: Sol
Tekniker: Peter Hilmgård	
E-post: peter.hilmgard@anticimex.se	
Kontor: Stockholm Syd	
Närvarande: Son till dbo.

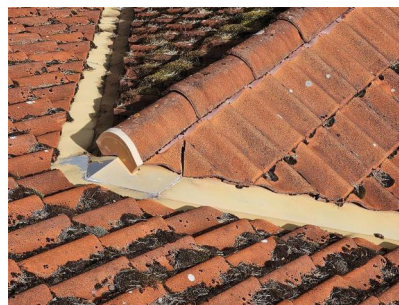
Taket som är äldre med underlagstak av träfiberskivor. Trasiga pannor finns vid rännal.

Eftersom underlagstaket består av träfiberskivor utan yttre täckning av papp under takbeklädnaden, finns risk vid ogynnsam väderlek att regnvatten/snö tränger in i skivskarvar med läckage på vindsutrymmet som följd. Med tiden kan även träfiberskivorna drabbas av fuktskador.

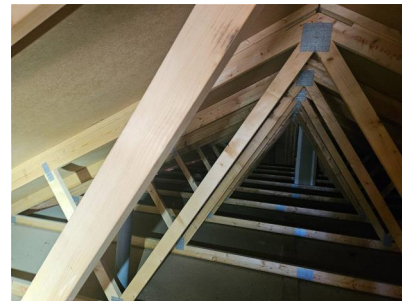
Vid kontroll av vinden uppmättes fuktvärden under kritisk fuktnivå för mikrobiell tillväxt och en normal lukt upplevdes.

Fuktkvoten i underlagstak/takbjälkar uppmättes till 12%.

Äldre fuktros förekommer vid avluftning.

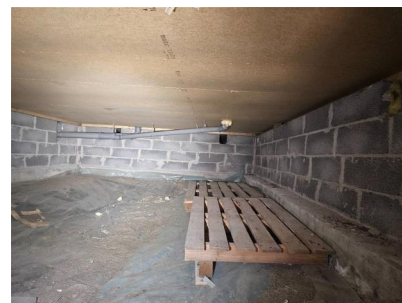
Vid kontroll av konstruktionen i krypgrund uppmättes fuktvärden under kritisk fuktnivå för mikrobiell tillväxt och normal lukt upplevdes.

Golvbjälklaget ovan den uteluftsventilerade krypgrunden riskerar att drabbas av fuktskador på grund av naturlig fuktpåverkan. Detta kan i sin tur leda till mikrobiella skador (angrepp av mikroorganismer) som kan leda till att mikrobiell lukt sprids till boendemiljön.

Noteras ställvis organiskt bråte (virke) och trähyllor

Fuktkvoten uppmättes till 13%.
