Besiktningssprotokoll

Anticimex Försäkringsbesiktning i samarbete med Fastighetsbyrån

Fastighetsbeteckning: Skattebol 1:25	
Fastighetsadress: Skattebol Söderlund 1	
Postnummer: 671 91	Ort: Arvika

Besiktningdatum: 2026-04-01	Protokollnummer: 69634160
Temperatur: 2 °C	Väderlek: Klart
Tekniker: Joakim Hellblad	
E-post: joakim.hellblad@Anticimex.se	
Kontor: Karlstad	
Närvarande: Anhörig till fastighetsägaren

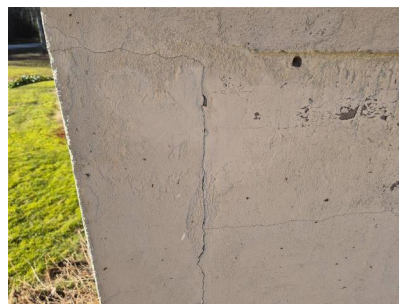
Utvändigt / Sockel

Sprickor finns i sockel.

Dessa bedöms inte ha lett till bakomliggande skador.

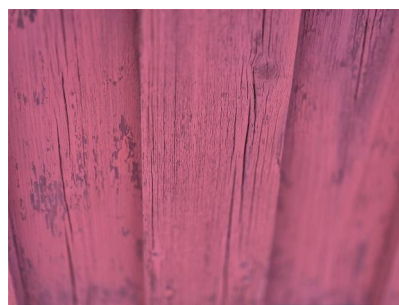
Utvändigt / Fasad

Fasadpanelen är i behov av målning/underhåll.

Fasadbeklädnad och träkonstruktioner där målningsbehov finns riskerar att få fukt- och rötskador på grund av sämre vattenavvisande förmåga. För att öka livslängden på fasadbeklädnaden rekommenderas målning och underhåll.

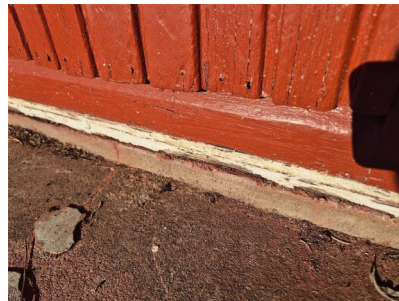
Utvändigt / Dörrar

Dörr har färgsläpp och torrspäckor.

Dörrar där målningsbehov finns riskerar att få fukt- och rötskador på grund av sämre vattenavvisande förmåga.

För att öka livslängden på dörr rekommenderas målning och underhåll.

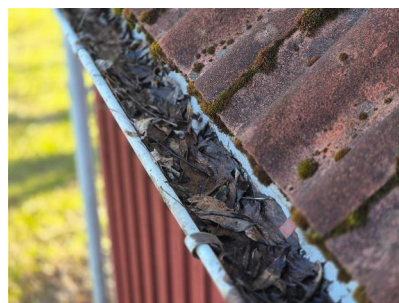
Utvändigt / Hängrännor / Stuprör

Hängrännor är skräpfyllda och stuprör är inte anslutna till markledning.

Eftersom hängrännor är fulla med skräp finns risk för fuktskador på fasad och sockel då vatten kan svämma över.

För att förhindra översvämning rekommenderas rensning av hängrännor.

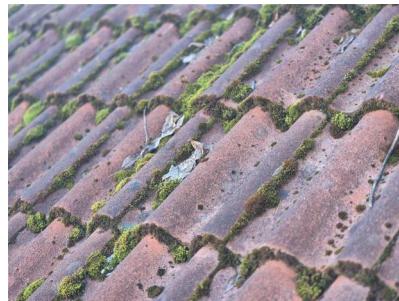
Utvändigt / Tak

Mosspåväxt finns på takpannor.

Mossa som växer på taket kan leda till att taktäckningen har ett minskat motstånd mot vatteninträning. Detta i sin tur kan leda till fuktskador på träläkt och takkonstruktionen vilket kan resultera i mikrobiella skador (angrepp av mikroorganismer).

För att öka livslängden på taket rekommenderas att mossan tas bort från takpannorna.

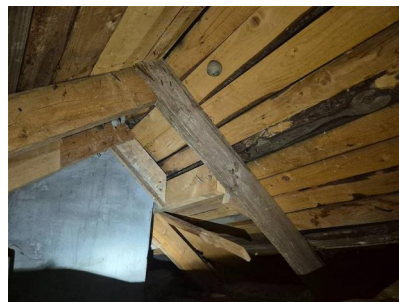
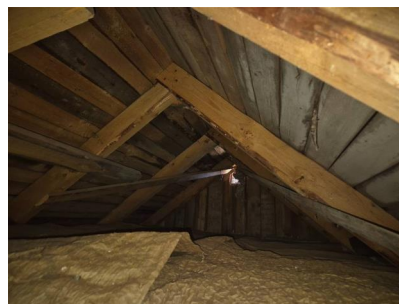
Utvändigt / Vind

Vid kontroll av vinden uppmättes fuktvärden under kritisk fuktnivå för mikrobiell tillväxt och en normal lukt upplevdes.

Fuktkvoten i underlagstak/takbjälkar uppmättes vid besiktningstillfället till ca 9-10 %. Gränsvärdet för mikrobiell tillväxt är 17% FK.

Detta värde varierar dock under året beroende på årstid och utomhusklimat. Hela vindsutrymmet har ej gått att besikta då landgångar saknas.

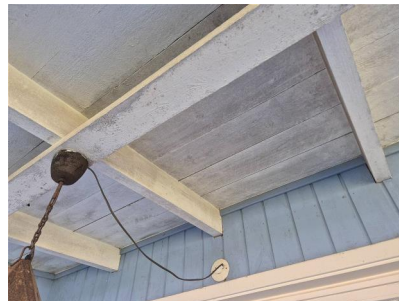
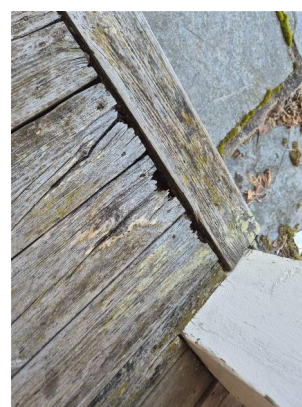
Utvändigt / Altan framsidan

Läckage förekommer från tak.

Rekommenderar en fördjupad undersökning för att bedöma orsak och omfattning.

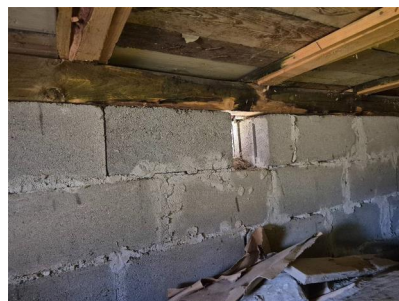
Utvändigt / Krypgrund

Vid kontroll av konstruktionen i krypgrund uppmättes fuktvärden under kritisk fuktnivå för mikrobiell tillväxt och normal lukt upplevdes. Dock noterades det organiskt material på marken och stolpar av trä som står mot marken.

Golvbjälklaget ovan den uteluftsventilerade krypgrunden riskerar att drabbas av fuktskador på grund av naturlig fuktpåverkan. Detta kan i sin tur leda till mikrobiella skador (angrepp av mikroorganismer) som kan leda till att mikrobiell lukt sprids till boendemiljön.

Fuktkvoten uppmättes till 12 %. Gränsvärdet för mikrobiell tillväxt är 17% FK.

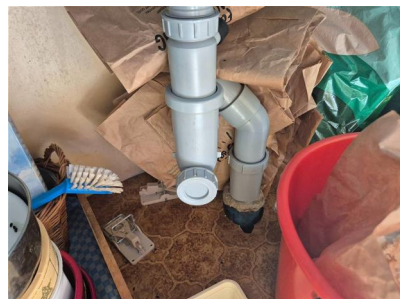
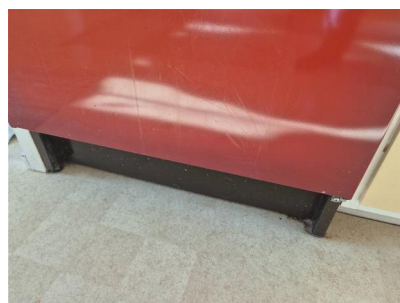
Entréplan / Kök

Fuktskydd saknas i diskbänksskåp och under vitvaror.

Utan fuktskydd är det svårt att upptäcka läckage från rörledningar. Vatten kan då tränga in i omkringliggande konstruktioner och orsaka fuktskador.

För att upptäcka eventuella läckage, installera ett fuktskydd.

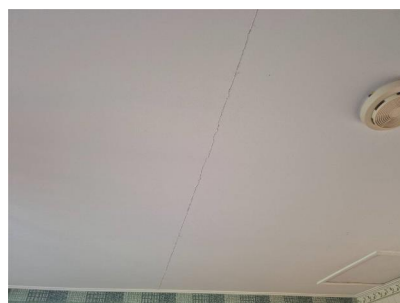
Övre plan / Allrum

Spricka/or finns i tak

Dessa bedöms inte ha lett till bakomliggande skador.

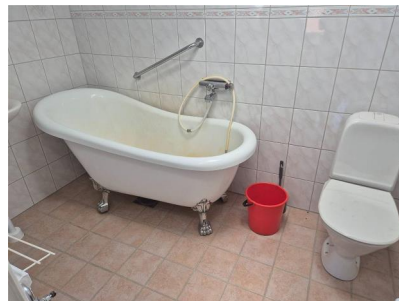
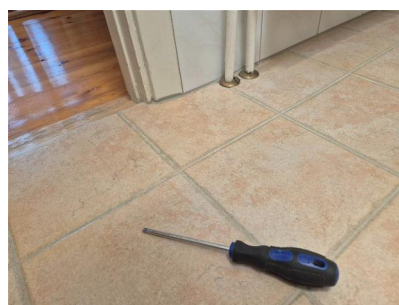
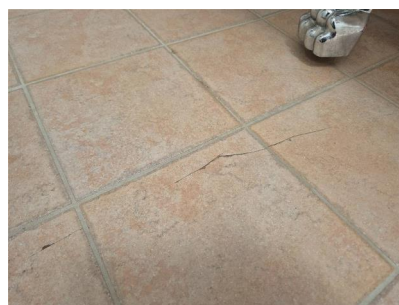
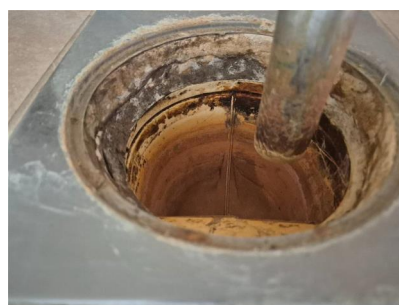
Övre plan / Badrum

- Våtutrymmet har äldre yt-/tätskikt.
- Rörgenomföringar i golv förekommer.
 - Felaktig golvlutning i utrymmet.
 - Sprickor i klinkergolv förekommer.

Eftersom funktionen, som innebär att ytskiktet/tätskiktet ska vara vattentätt, kan vara nedsatt finns en ökad risk att vatten tränger igenom ytskiktet/tätskiktet med vattenskador i omkringliggande konstruktioner som följd.

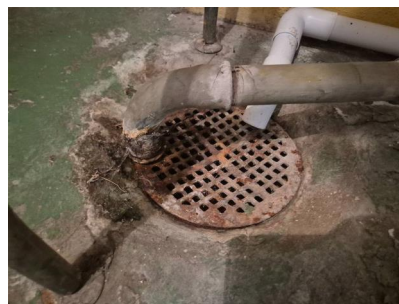
Källarplan / Tvättstuga

Gjutjärnsbrunnen är rostangripen.
Golvbrunn i tvättstuga är i dåligt skick.

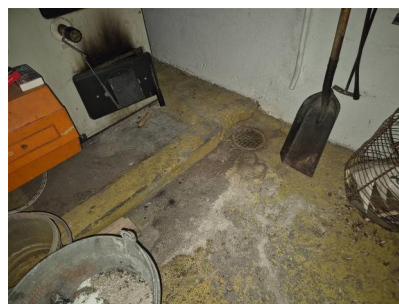
Källarplan / Pannrum

Gjutjärnsbrunnen är rostangripen.
Golvbrunn i pannrum/garage är i dåligt skick.
