Besiktningssprotokoll

Anticimex Försäkringsbesiktning i samarbete med Fastighetsbyrån

Fastighetsbeteckning: Branäs 4:157	
Fastighetsadress: Orren 66	
Postnummer: 680 60	Ort: Syslebäck

Försäkringsbesiktning

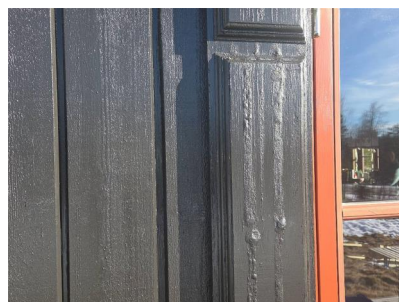
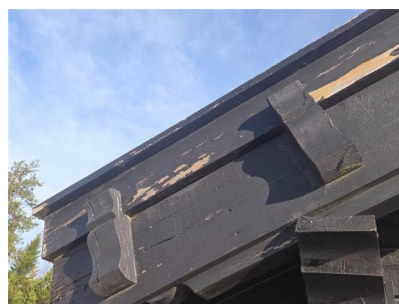
Utvändigt / Fasad

Fasadpanelen är i behov av målning/underhåll.
Färgsläpp och blåsor förekommer.

Fasadbeklädnad och träkonstruktioner där målningsbehov finns riskerar att få fukt- och rötskador på grund av sämre vattenavvisande förmåga. För att öka livslängden på fasadbeklädnaden rekommenderas målning och underhåll.

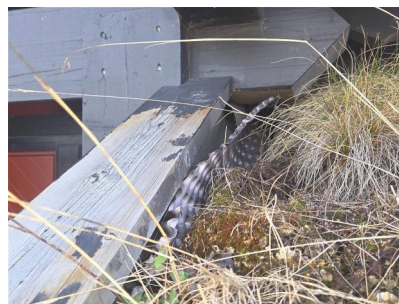
Utvändigt / Tak

Vissa delar på taket har brister på övre del av underlagstak. Risk finns för fuktinträngning ex ner till underlagstak.

Notera att huset har ett s.k. grästak.
Bra att tänka på är att dessa tak behöver underhåll och skötsel
Ex växtlighet med kraftiga rotsystem bör tas bort.
Risk finns annars för att rötter förstör underlagstak.
Taket besiktat från mark och anliggande stege.

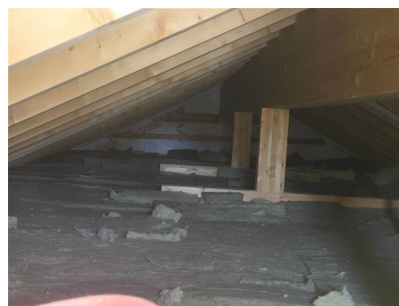
Utvändigt / Vind

Vid kontroll av vinden uppmättes fuktvärden under kritisk fuktnivå för mikrobiell tillväxt och en normal lukt upplevdes. Underlagstak består av råspont och isoleringen är minerlaull. Besiktad från omkring lucka, landgång saknas. Fuktkvoten i underlagstak/takbjälkar uppmättes vid besiktningstillfället till ca 10 %. Detta värde varierar dock under året beroende på årstid och utomhusklimat. Risk för mikrobiell tillväxt föreligger om den relativa fuktigheten (RF) i den omgivande luften är över 75% vilket i furuvirke motsvarar en fuktkvot (FK) på 17%.

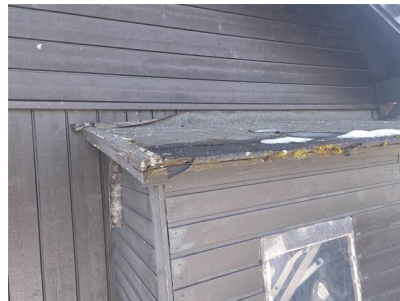
Utvändigt / Förrådsdel

Brister och underhållsbehov kan noteras på mindre förråd norra sidan.

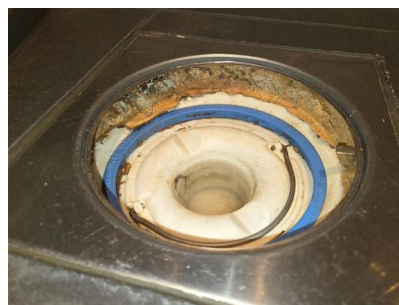
Entréplan / Dusch/Toalett/Bastu

Tätskikt, brunsmanschett finns inte i golvbrunn.

När tätskikt saknas i golvbrunnen innebär det risk för fuktskador. Vatten kan tränga ner i omkringliggande konstruktioner med fuktrelaterade skador som följd.
